## ПРЕДВАРИТЕЛЬНЫЙ АНАЛИЗ ПРИЧИН ПАДЕНИЯ БАШЕННОГО КРАНА

Давыдов Н.В

*Сибирский федеральный университет*

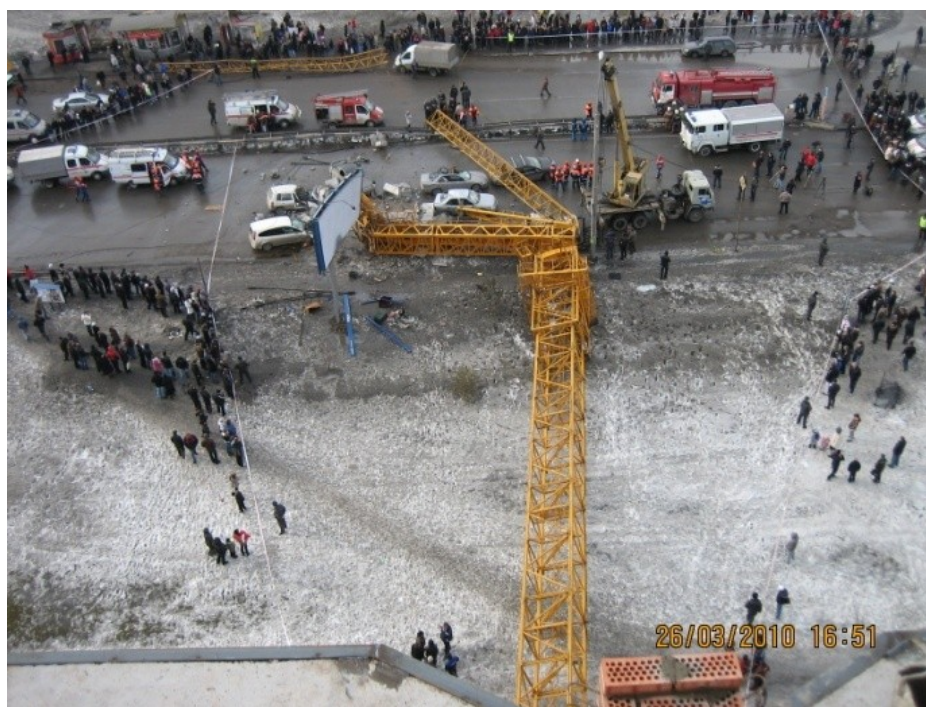
Рис. 1. Общий вид места падения

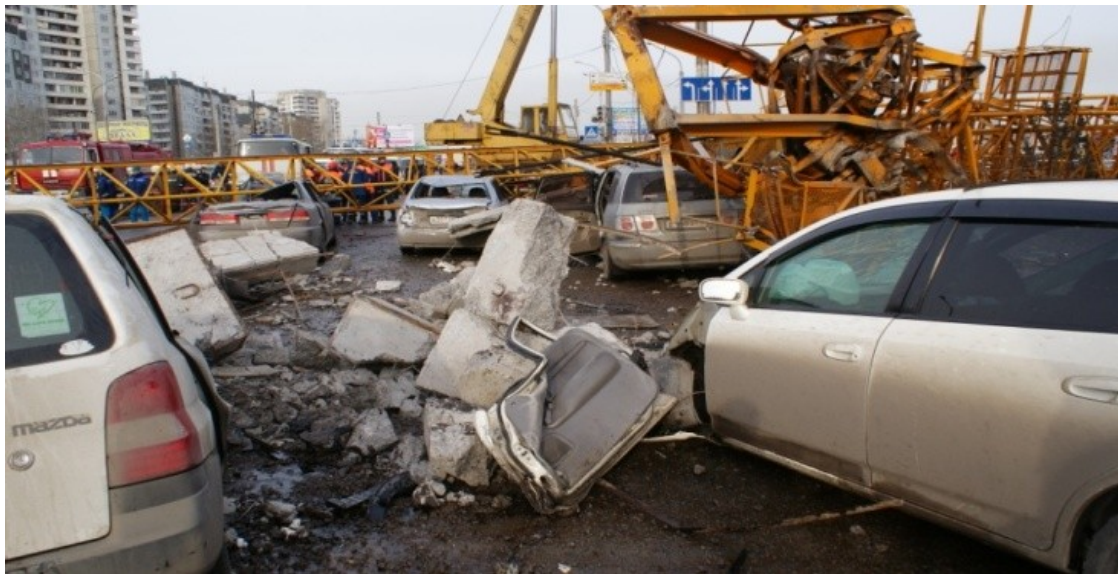
В результате аварии пострадали 5 человек (рисунок 2). Нанесен ущерб 9 автомобилям, полностью разрушена металлоконструкция крана, поврежден рекламный щит, сломлены дорожные ограждения, разрушена плита перекрытия, повреждено дорожное полотно, у строящегося здания сдвинута стена.

Рис. 2. Общий вид места происшествия.

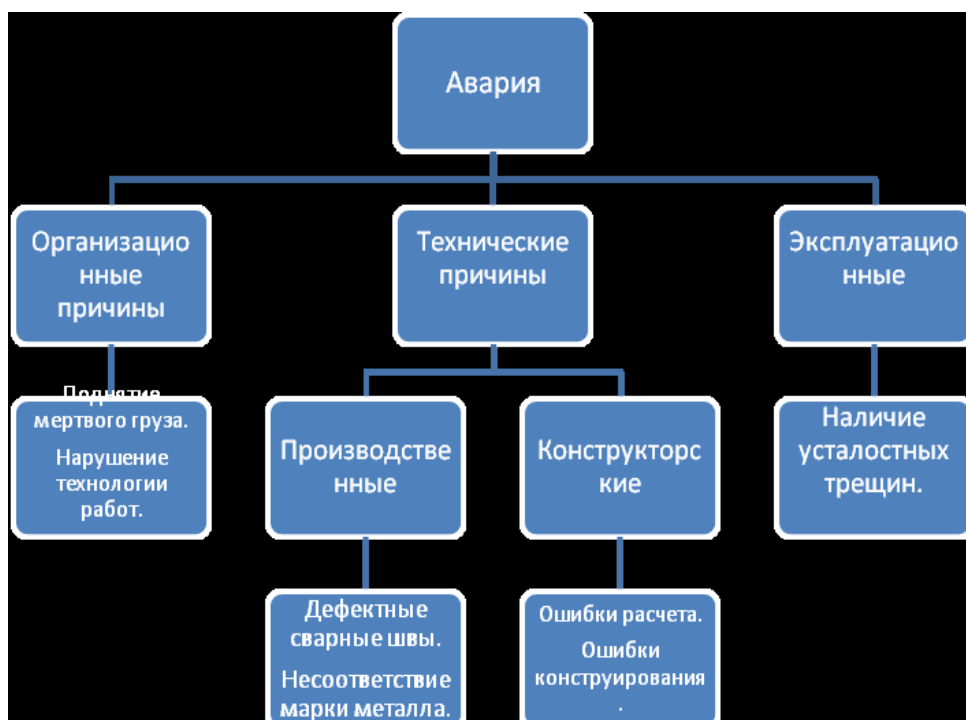
Возможные причины (рисунок 3,4) следует разделить на два условных типа:

- причины технического характера;
- по предварительным результатам экспертизы это несоответствие металла и наличие усталостных трещин;
- причины организационного характера;
- нарушение технологии производимых работ а также подъем мертвого груза.

Рис. 3. Возможные причины аварий

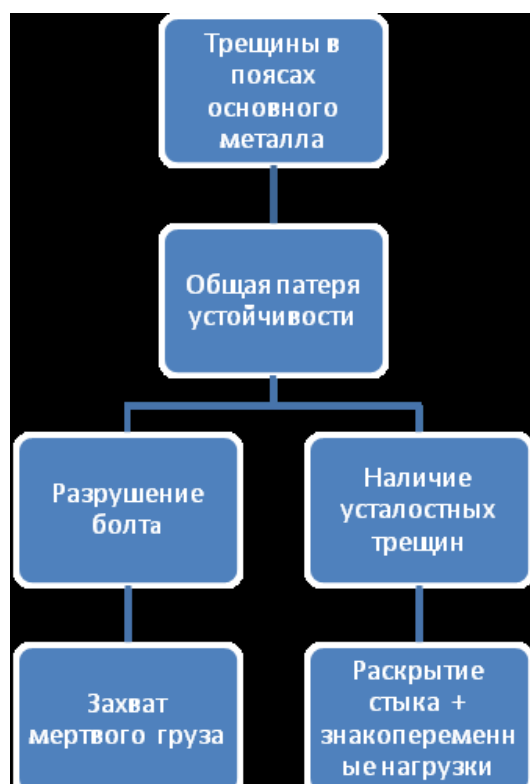
Авария происходила предположительно по следующему сценарию: кран начал отклоняться в сторону противовеса, произошло падение на противовес, затем происходит запрокидывание стрелы, запрокидывание груза и опрокидывание крана на бок.

Рис. 4. Вероятный сценарий развития аварии

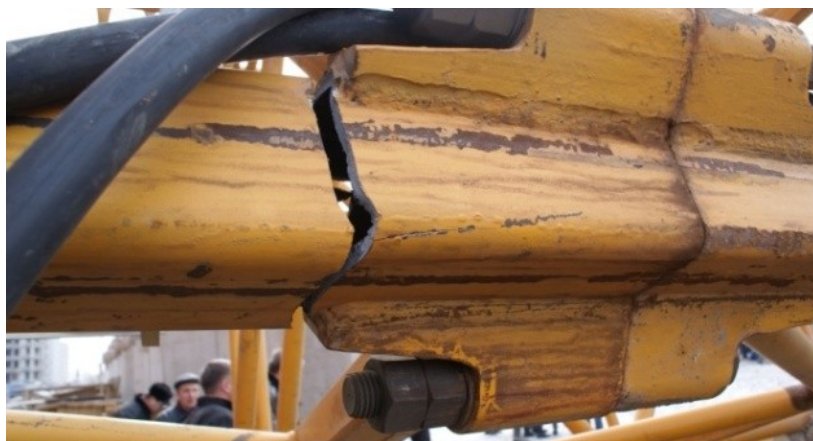
На рисунке 5 показана усталостная трещина, образовавшаяся в результате падения крана.

Рис. 5. Трещина в основном металле пояса

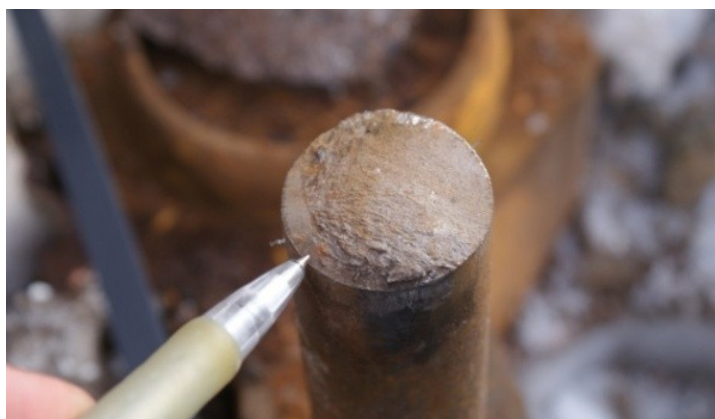
На рисунке 6 в левой части среза четко просматривается усталостная трещина, далее идет зона долома.

Рис. 6. Усталостная трещина болта

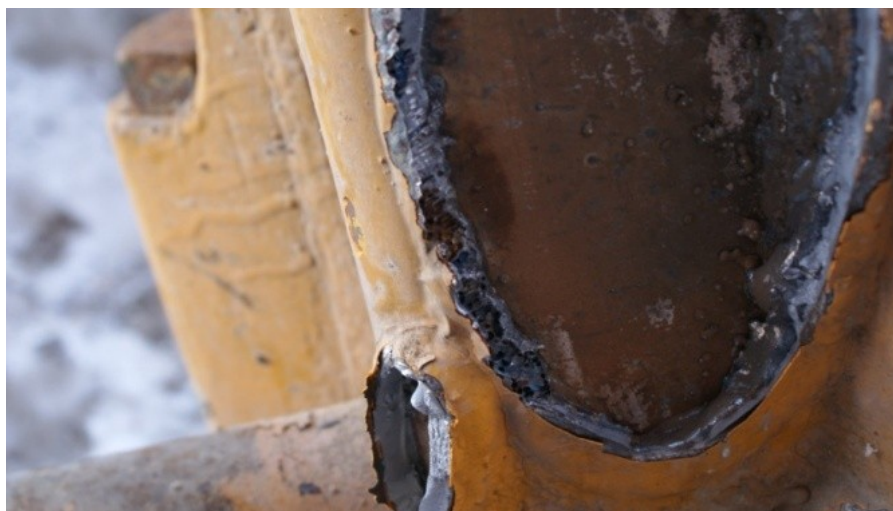
На рисунке 7 показан дефект сварного шва, замещение основного металла шлаком.

Рис. 7. Дефект сварного шва
