**АНАЛИЗ ЛИКВИДАЦИИ ВНЕШТАТНОЙ СИТУАЦИИ ПРИ  
СТРОИТЕЛЬСТВЕ ВЕНТИЛЯЦИОННО-ЗАКЛАДНОЧНОГО ОРТА -140М НА  
ШАХТЕ «МАЯК» РУДНИКА «КОМСОМОЛЬСКИЙ»**

**Немшилов А.А.**

*Сибирский федеральный университет*

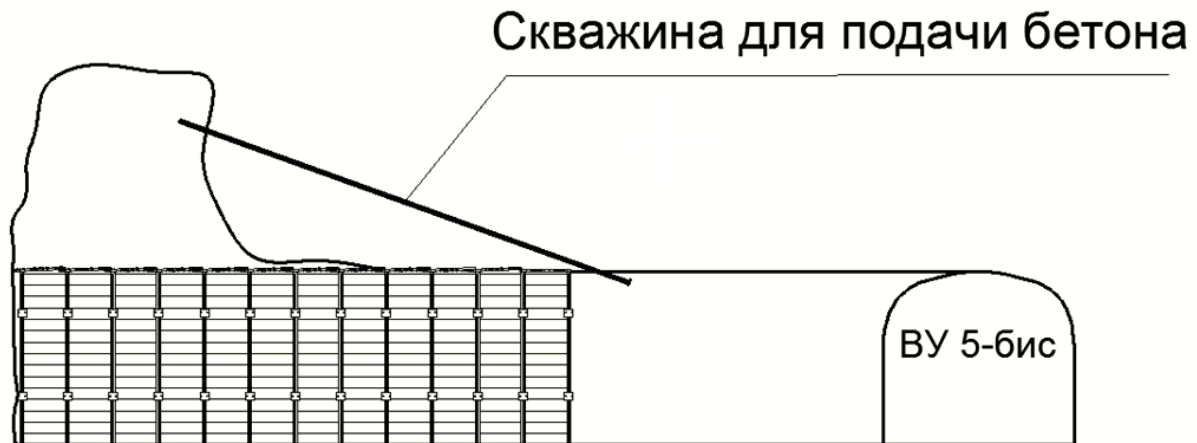
На пятом цикле, в 9м от сопряжения орта с ВУ 5-бис, забой подошел к зоне тектонического нарушения. После взрывных работ и до установки крепежных арок, произошел вывал пород с объемом отслоившейся горной массы  $161,0\text{ м}^3$ . Работы по проходке были прекращены. С особыми предосторожностями были установлены крепежные арки с железобетонной затяжкой, полностью перекрывшие контур выработки до забоя. Ликвидацию купола, образовавшегося в закрепном пространстве выработки выше арок, было решено проводить путем нагнетания бетонной смеси марки М200 через специально пробуренные скважины (рис.2).

Рис. 2. Заполнения пустот в кровле орта после вывала переизмельченных пород

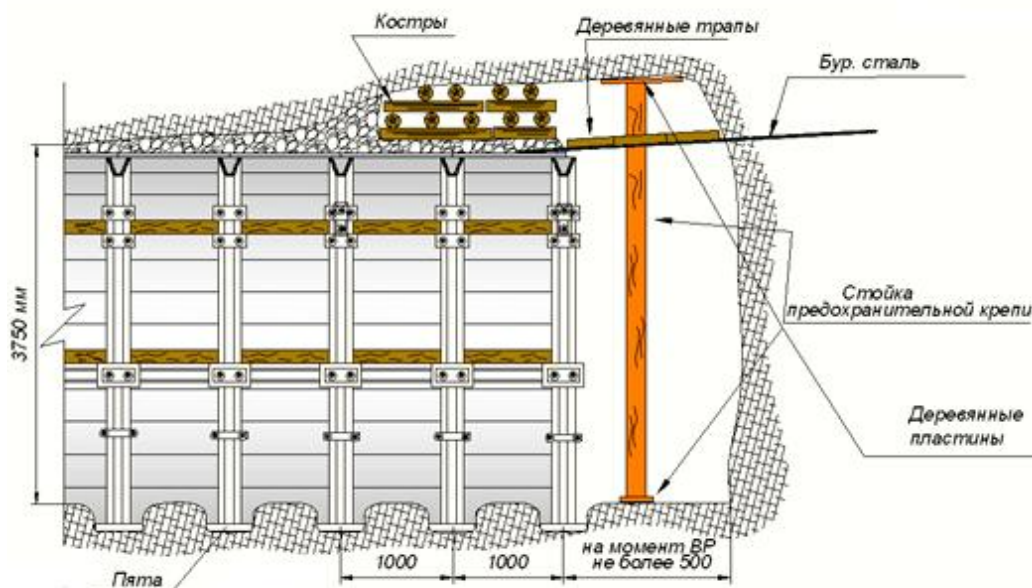
Дальнейшие работы по проходке ВЗО было решено производить со стороны флангового уклона 5/3. Крепление выработки сразу же производили арками из спецпрофиля СВП с деревянной затяжкой (рис.3). Ведение работ, осложняла необходимость забутовки закрепного пространства горной породой и лесоматериалами. Сбойка участков выработки проходила непосредственно в зоне тектонического нарушения. При ее осуществлении произошел дополнительный вывал переизмельченных пород в кровле и высота купола обрушения составила порядка 8 метров от почвы выработки. Так же при сбойке была выявлена ошибка маркшейдерской службы. Во время проходки со стороны ФУ 5/3 участковый маркшейдер неправильно задал направление оси выработки, вследствие чего правый борт выработки оказался на оси ранее пройденной ее части.

Забутовку закрепного пространства (рис. 3) проводили горной породой. А по кровле выработки, где переборы сечения превышали проектные значения, выкладывались костры, выполняемые преимущественно из круглого леса над породным материалом забутовки и враспор с породным контуром выработки. Это делалось для равномерного распределения нагрузок при возможных смещениях приконтурных слоев массива.

При выкладывании костров люди находились в опасной зоне за пределами возведенной крепи, что недопустимо при современных требованиях к горно-строительным работам.

Рис.3. Установка металлической рамной крепи

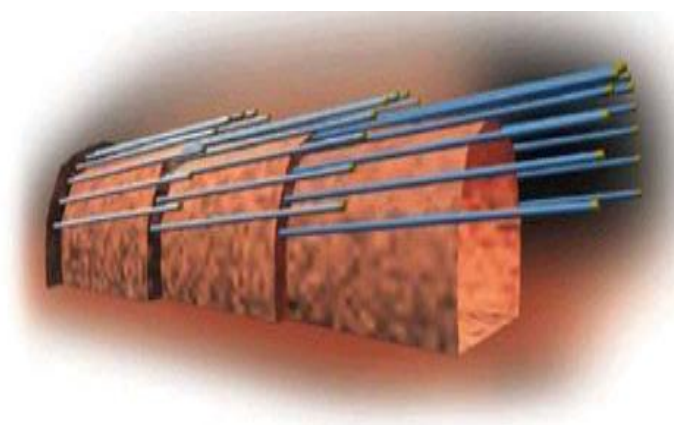
1. Основной причиной технологических затруднений при проходке ВЗО явилось несоответствие реальной геологической ситуации и технологических решений при проектировании выработки. В частности, при наличии опережающей разведочной скважины на всю длину проводимой выработки, не были разработаны специальные инженерные мероприятия по аккуратному «щадящему» подходу забоя к зоне тектонического нарушения и последующего перехода через него.

Рис. 4. Схема формирования защитного экрана

под давлением подается цементный раствор. Этот раствор проникает в пустоты измельченных пород, в результате чего вокруг штанг образуются породо-бетонные цилиндры, формирующие опережающий защитный экран выработки (рис. 4). По мере продвижения забоя под защитой экрана, устанавливается стандартная анкерная крепь с применением обычных анкеров или одноразовых анкер-штанг (при пересечении сильно нарушенных пород).

2. С учетом выявленного тектонического нарушения на участке проведения вентиляционно-закладочного орта, по нашему мнению, следовало изначально применить принципиально иную технологию крепления выработки. Она включает бурение опережающих пологих шпуров одноразовыми анкер-штангами по своду выработки на длину в 1,5 раза превышающую длину уходки за цикл. Анкер-штанги остаются в шпурах, а через их промывочные отверстия
