**БАКАЛАВРСКАЯ РАБОТА**

Исследование причин отключения ВЛ – 110 кВ Копьево –

Орджоникидзе (С–328/С–76 – 77)

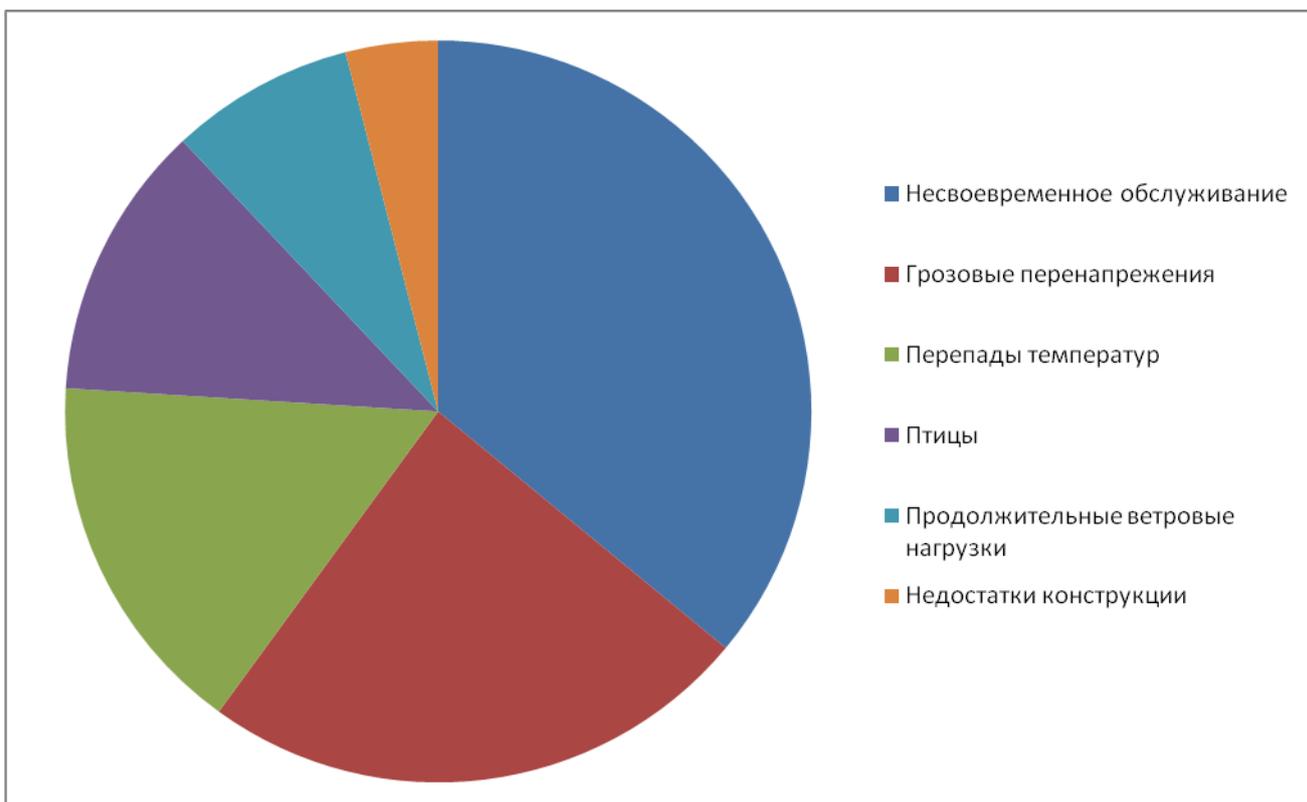
Рисунок 12 – Распределение общего числа аварийных отключений ВЛ 110 кВ

Причина	Количество отключений	%
1	2	3
Несвоевременное обслуживание	9	36
Грозовые перенапряжения	6	24
Перепады температур	4	16
Птицы	3	12
Продолжительные ветровые нагрузки	2	8
Недостатки конструкции	1	4
Всего	25	100

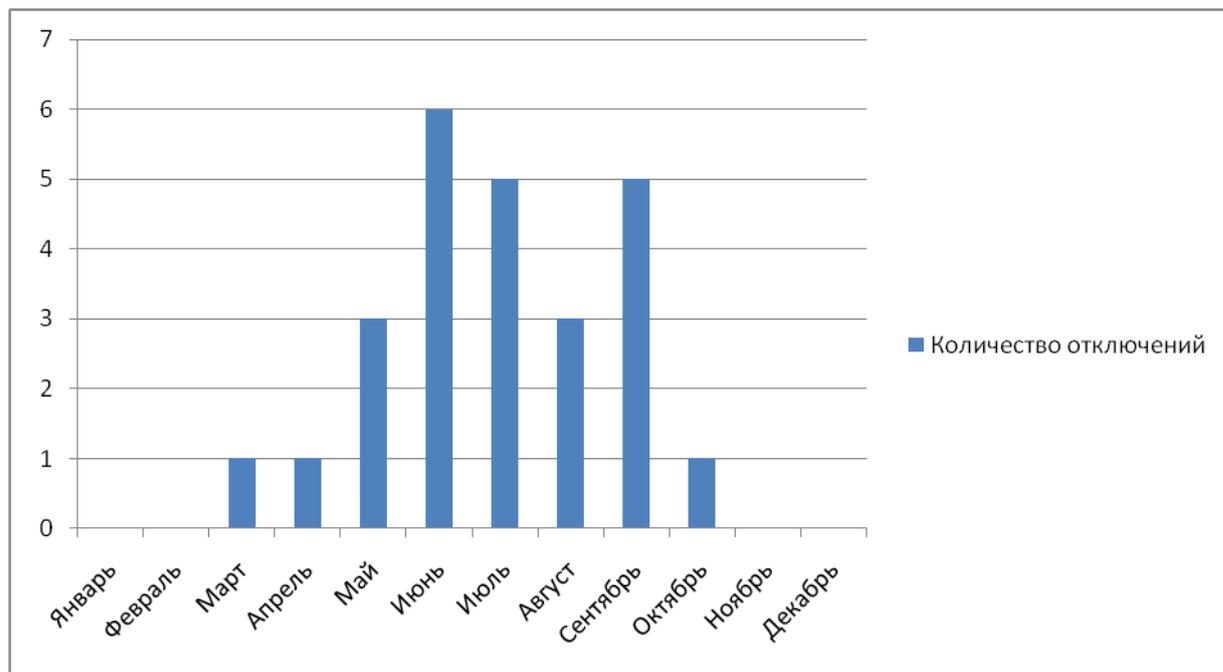
Рисунок 13– Динамика отключений ЛЭП – 110кВ

Большинство аварийных отключений происходили с мая по сентябрь, В этот период средняя температура воздуха составляла 15,3°С. Средние ежемесячные температуры отображены в таблице 5.
