АНАЛИЗ ТЕХНИЧЕСКОГО СОСТОЯНИЯ БАШЕННЫХ КРАНОВ QTZ-80 Кусенко М.И.

Сибирский федеральный университет

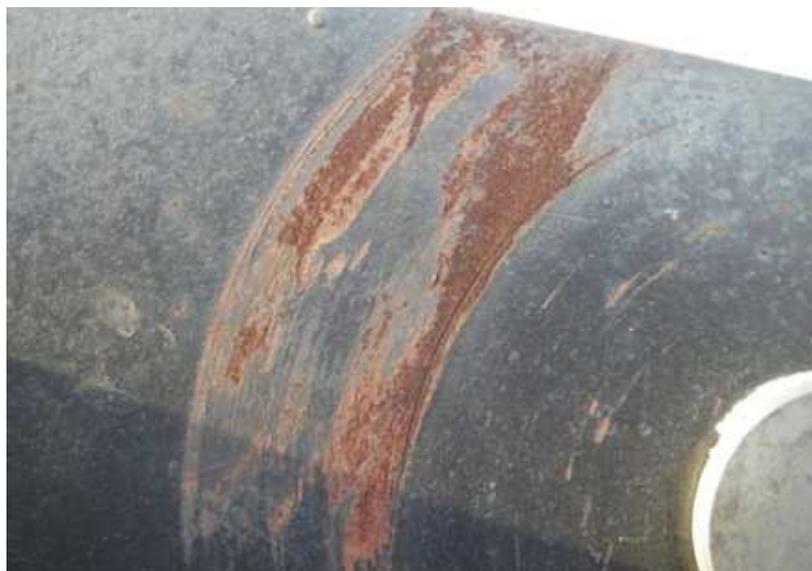
1. Скорость коррозии неокрашенных поверхностей несущих металлоконструкций крана не соответствует скорости коррозии на ранее обследованных аналогичных грузоподъемных машинах выполненных из стали марки 09Г2С. Величина корродированного слоя по толщине достигает 0,1 мм с каждой стороны элемента металлоконструкции (вантовая оттяжка, пояса и раскосы ферм крана). Это можно наблюдать на рисунке 1. Дальнейшее корродирование конструкций с утонением сечений несущих конструкций, приводящее к потере части несущей способности до величины предельного состояния характеризуется критерием времени нахождения под действием факторов окружающей среды. Время до наступления предельного состояния оценивается в 5-6 лет.

Рисунок 1 – Коррозия на металлоконструкции

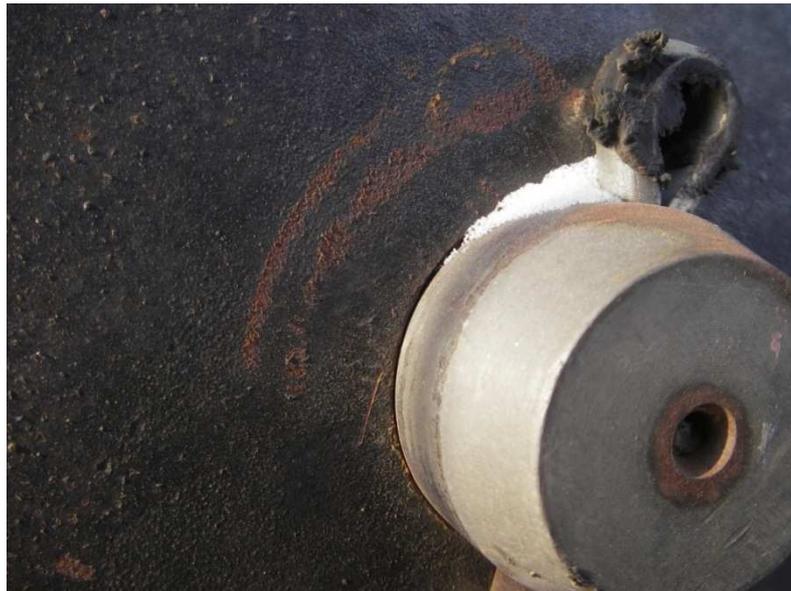
2. Смятие большого количества отверстий под пальцы крепления элементов металлоконструкции (вантовые оттяжки, секции башни, ОПУ, оголовки) достигает по диаметру до 1-2% с образованием характерного буртика, свидетельствующего о выдавливании массы материала из зоны контакта (рисунок 2). Имеет место, сопряжение со смятием, изменение формы отверстия до эллиптического. Вероятно образование наклепа по контактным поверхностям с дальнейшим зарождением трещин по границам зерен. Дальнейшее увеличение размеров отверстий приведет к возникновению нерасчетных нагрузок ударного характера в отверстиях; ускоренному корродированию контактных поверхностей.

Рисунок 2 – Отверстия под пальцы

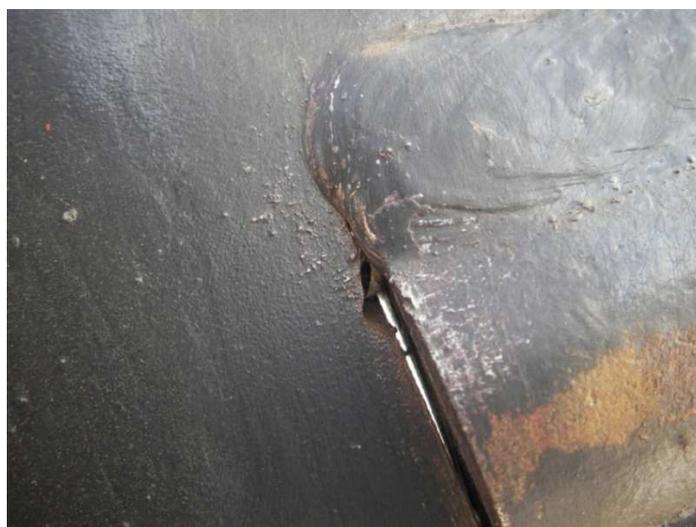
3. Сварные швы основных несущих конструкций выполнены с отклонением от требований ГОСТ в части выводных планок – сварные швы имеют дефекты типа “грубая чешуйчатость” и “подрез”, вызывающие образование трещин с выходом в основной металл (рисунок 3).

Рисунок 3 – Сварные швы

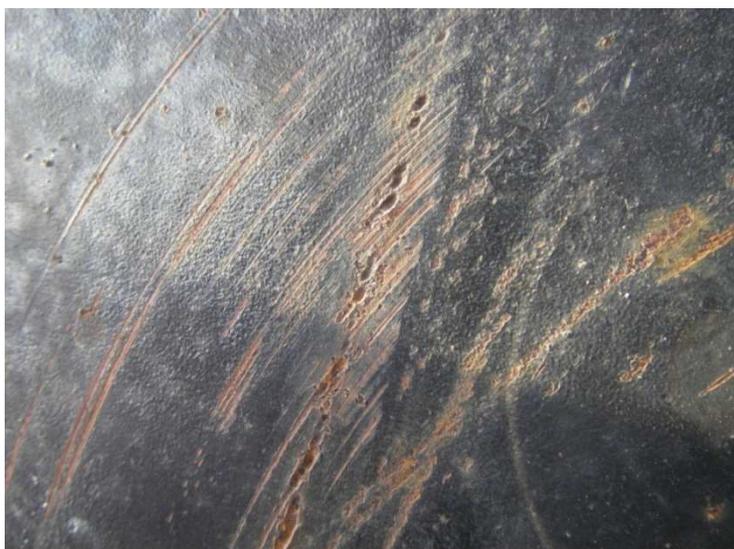
5. Цепочки лунок на поверхности листа вантовой оттяжки диаметром до 1,5 мм, глубиной до 2 мм (лунки выстроенные в одну линию нормально к оси нагрузки вантов можно наблюдать на рисунке 4) свидетельствуют в сумме с коррозией из п.1 о несоответствии марки материала ГОСТ и РД РФ в части химического состава, механических и физических свойств.

Рисунок 4 – Лунки
