К ПРОБЛЕМЕ РЕСТАВРАЦИИ ПЕТРОПАВЛОВСКОЙ ЦЕРКВИ В СЕЛЕ НОВО-АЛЕКСАНДРОВКА УЯРСКОГО РАЙОНА КРАСНОЯРСКОГО КРАЯ

Иванова А.С.,

Сибирский федеральный университет

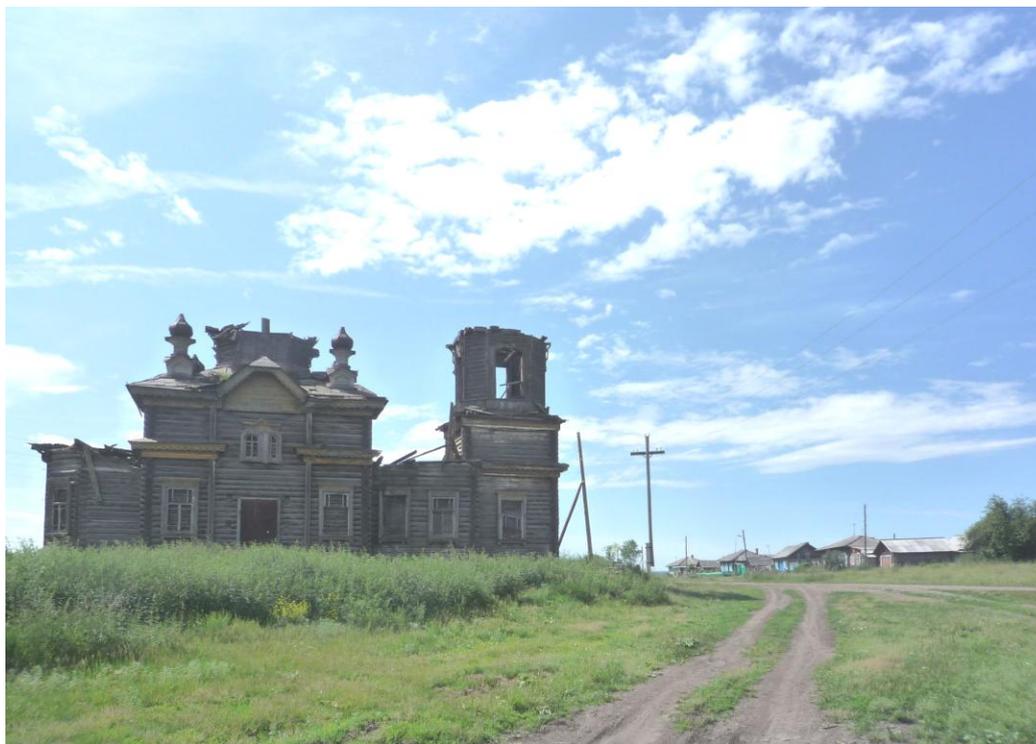
Ил. 3. Петропавловская церковь. Фото 2011г.

Основные объемы храма сохранились с частичными разрушениями. Разобраны шатровые завершения храма и колокольни. Не сохранились крыльца храмовой части и западного фасада. Также не сохранились лестницы, ведущие на верхний ярус колокольни. Кровля трапезной и алтарной части находится в аварийном состоянии.

Техническое состояние конструкций здания церкви и его деталей требуют проведения натурных исследований и ремонтно-реставрационных работ. Проект реставрации на сегодняшний день предлагается выполнить в рамках учебного дипломного проекта. Проектом предполагается: выполнение научно-исследовательских работ по изучению истории строительства церкви, выполнение натурных исследований церкви – архитектурные обмеры и фотографическая фиксация объекта, научное изучение и выявление возможных архитектурных и конструктивных аналогов данной церкви, выполнение архитектурного анализа пропорционального строения плана и фасадов объекта, предложение по благоустройству, занимаемого участка церкви, с размещением (приспособлением) на ее территории новых зданий с необходимыми в современных условиях существования церкви функциями – дома причта, дома священника, хозяйственных служб; разработка эскизного проекта реставрации иконостаса церкви и церковной утвари.
