Анализ состояния и динамики износа бортовой футеровки в катодах алюминиевых электролизеров

го кожуха. В статье на примере карбидокремниевых блоков, установленных в конструкциях электролизеров РА 300, уточняется механизм разрушения бортовой футеровки. На основе результатов сухих выбоек, данных о вещественном составе выявлены особенности механизма разрушения SiC-блоков в процессе их длительной эксплуатации.

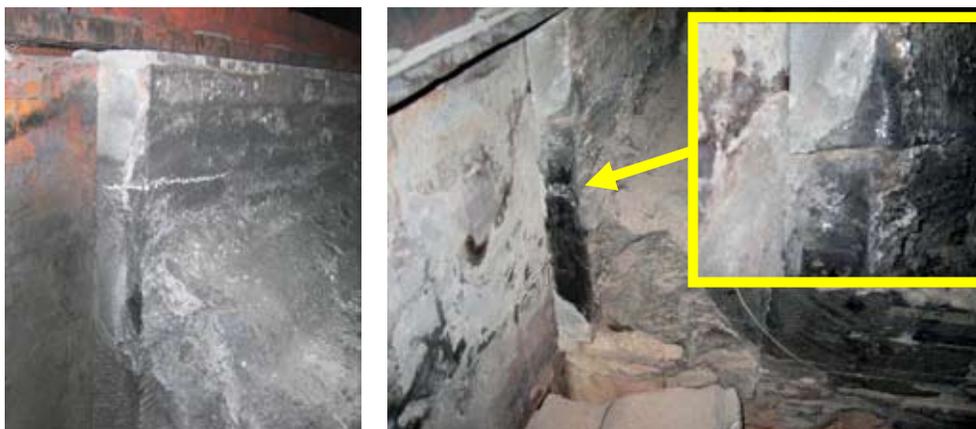
Рис. 1. Горизонтальные трещины в SiC блоках через 3 месяца (слева) и через 30 месяцев (справа)

Результаты сухих выбоек. Сухая выбойка электролизера первой группы, проведенная через 3 месяца после пуска, позволила выявить, что SiC-блоки плотно прилегали к кожуху; было отмечено наличие горизонтальных трещин над верхом периферийного шва без проникновения в них электролита (рис. 1). Отмечено характерное цветовое окрашивание поперечного сечения карбидокремниевых плит, обусловленное их взаимодействием с натрием [3], что приводило к снижению их прочности. В бортовой футеровке аналогичных электролизеров, проработавших 30 и 32 месяца, средняя величина эрозии изменялась от 15 до 25 мм.

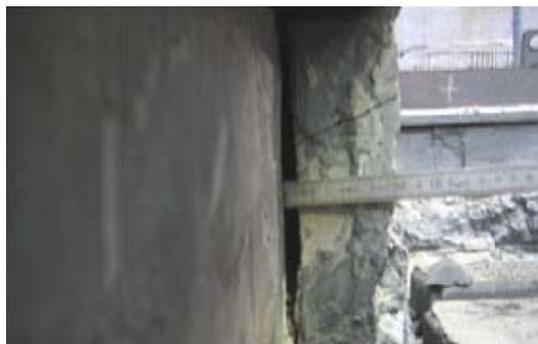
Анализ состояния тыльной стороны бортовых блоков после 30 месяцев службы показал отсутствие мертля на части поверхности плит и на поверхности кожуха; также не было обнаружено каких-либо следов окалины. Однако в отличие от электролизера, проработавшего 3 месяца, между кожухом и верхней частью бортовых карбидокремниевых плит появились воздушные зазоры величиной до 2 мм. Сухая выбойка электролизеров, проработавших более 40 месяцев, показала, что средняя величина износа бортовых блоков достигала 44 мм, что соответствовало средней за указанный период скорости износа ~ 1 мм/мес, а зазор между кожухом и верхней частью бортовой карбидокремниевой плиты достигал уже 10 мм (рис. 2).

Рис. 2. Зазор между кожухом и бортовой SiC-плитой на выходной стороне катодного устройства электролизера группы I через 44 месяца

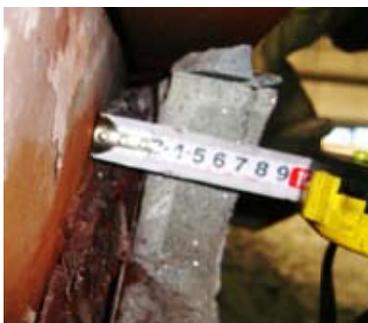
Аутопсия электролизеров второй группы выявила, что наиболее существенным отличием в состоянии бортовой футеровки этих электролизеров было образование слоев окалины между кожухом и поверхностью SiC-блоков. Толщина слоя окалины в отдельных случаях достигала 30 мм (рис. 3).

Очевидно, что такие продукты коррозии, накапливаясь, изменяли тепловое сопротивление бортовой футеровки, способствовали снижению защитных свойств гарнисажа и ускоряли химическое взаимодействие материала SiC-блоков с компонентами ванн электролизеров.

Рис. 3. Образование слоев окислы между кожухом и SiC-блоком в электролизере группы II спустя 46 месяцев службы

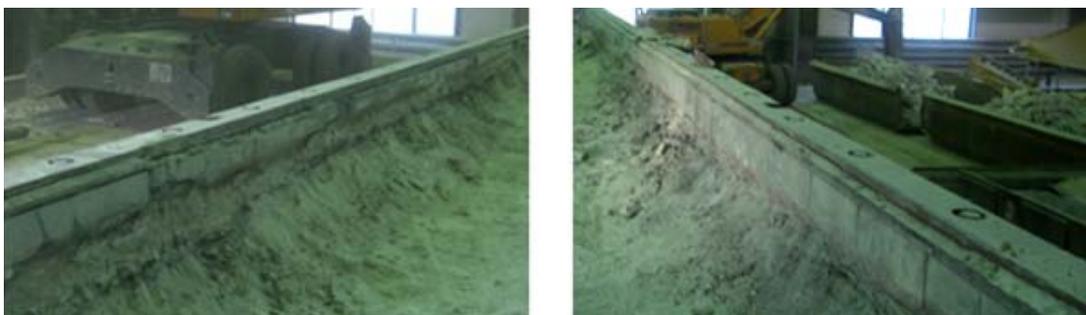
Типичный характер разрушения бортовой футеровки в процессе эксплуатации электролизеров приведен на рис. 4. Отмечено, что разрушение карбидокремниевых блоков электролизеров наблюдалось преимущественно на выходной стороне, в то время как входная сторона была в относительно хорошем состоянии.

Рис. 4. Вид выходной (слева) и входной (справа) сторон ванны электролизера со сроком службы 44, 9 месяца

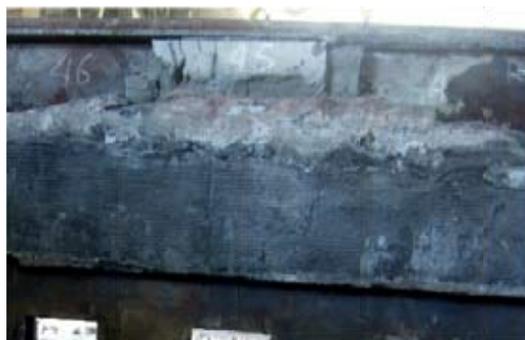
Вторая характерная черта заключалась в расположении мест интенсивного износа бортовой футеровки. Как видно из представленных данных, область износа на выходной по току стороне располагалась выше относительно подовых блоков, чем на входной, а износ по длине ванны катодного устройства был неоднородным (рис. 5). Это обусловлено, по-видимому, спецификой циркуляционных течений расплавов, нестабильным качеством бортовых блоков (рис. 6), а также величиной локального перегрева. Средняя скорость износа SiC-блоков за срок

Рис. 5. Неоднородный износ SiC-блоков по высоте

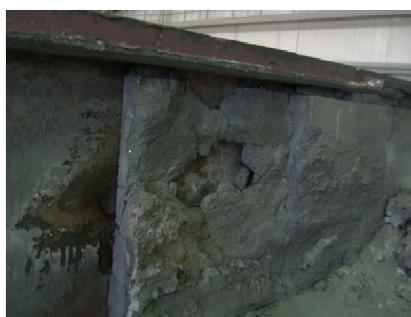
Рис. 6. Внешний вид зоны локального износа SiC-блока

службы ~ 46 мес. составляла около 1 мм/мес, причем на входной стороне она была равна 0,81, а на выходной – 1,22 мм/мес.

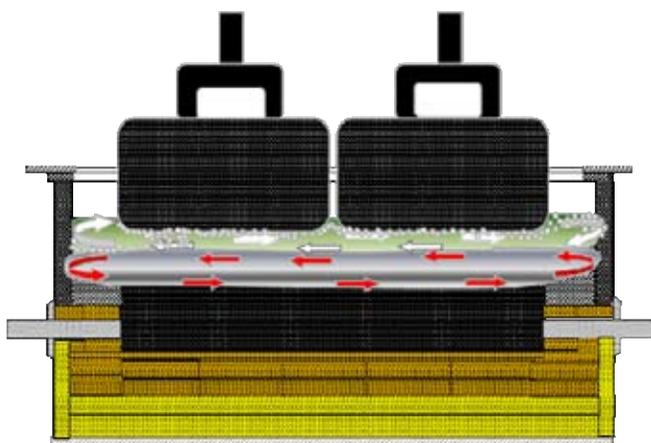
Рис. 7. Вертикальные циркуляционные контуры, обуславливающие разные места износа бортовых блоков на входной и выходной сторонах

Различная высота зоны износа бортовых блоков на входной и выходной сторонах, вероятно, может быть объяснена наличием вертикальных контуров циркуляции (рис. 7), в результате чего анодные газы омывают более интенсивно выходную сторону, в то время как циркуляция электролита у входной стороны препятствует доступу пузырьков анодных газов к SiC-блокам.

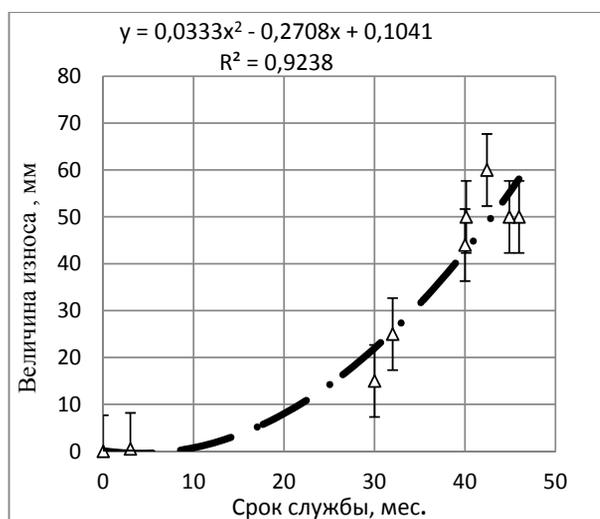
Оценка износа, проведенная с учетом показателей на электролизерах с различным сроком службы, позволила установить, что по скорости износа SiC-плиты двух производителей близки между собой, а изменение величины износа со временем имеет нелинейный характер (рис. 8). Вероятно, ускорение реакций износа может быть обусловлено ухудшением теплопередачи после 25-30 месяцев работы электролизеров. Это приводит к исчезновению гарнисажа и последующему разрушению карбидкремниевых блоков на уровне верхней границы электролита по реакциям окисления нитрида и карбида кремния до кремнезема, который далее растворяется в электролите. Другими реакциями, способствующими разрушению карбидкремниевых блоков на уровне верхней границы электролита, являются реакции (1) и (2):

Рис. 8. Динамика износа SiC-блоков

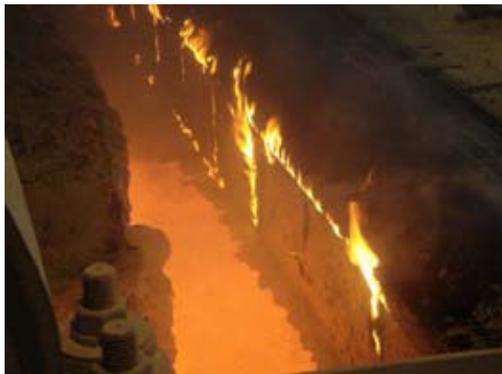
Рис. 9. Выделение продуктов коксования периферийных швов в начальной стадии службы бортовых SiC-блоков

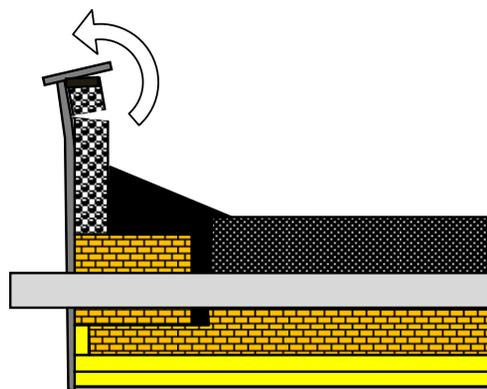
Неизбежные температурные деформации кожуха с фланцевым листом, жестко защемляющим блок, вызывают в SiC-блоке действие изгибных напряжений (рис. 10), приводящих к образованию трещин, проходящих поперек блока в области канавки. Образующиеся трещины открывает доступ пузырьков анодных газов к полости между блоками и кожухом. Очевидно, что

Рис. 10. Схема разрушения жестко защемленных SiC-бортовых блоков

для катодных устройств второй группы электролизеров, имеющих более глубокую ванну, риск такого рода повреждения гораздо выше, поскольку они имеют меньшую глубину защемления.
