**МАГИСТЕРСКАЯ ДИССЕРТАЦИЯ**

«Оптимизация архитектурных, конструктивных и теплотехнических узлов при  
создании мансардных этажей»

Для выявления факторов теплопотерь было проведено обследование мансардного этажа частного дома в городе Абакан республики Хакасия. При обследовании использована инфракрасная камера FLIR B200 предназначенная для измерения температуры и предоставляющая в виде изображений испускаемое объектом тепловое излучение, свидетельствующее о дефектах конструкции и проникновении холодных или теплых потоков воздуха. Тепловизионная съемка проводилась при наружной температуре  $t_n = -12^\circ\text{C}$ , и

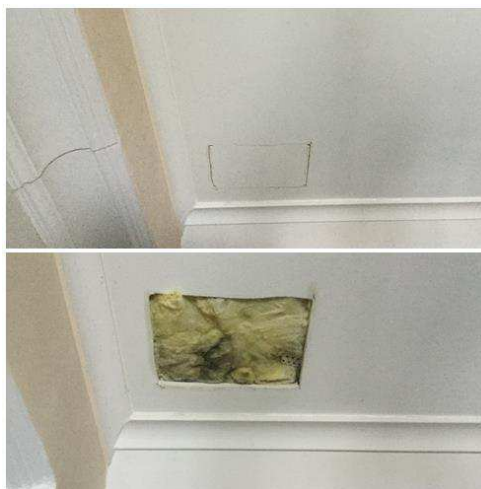
Рисунок 4 – Вскрытие финишной отделки из ГКЛ.

1) Вскрытие финишной отделки из ГКЛ толщиной  $t=12$  мм. с внутренней части помещения. Вскрытие было произведено путем выполнения прямоугольного пропила размерами  $\sim 400 \times 300$  мм. рисунок 4.

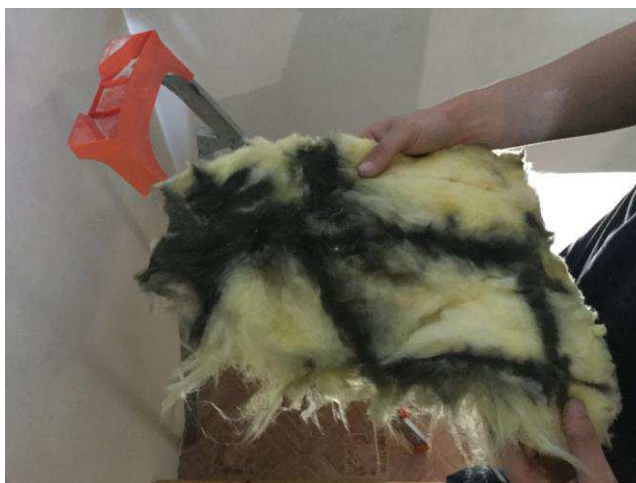
Рисунок 5 – Наличие пылеватых отложений в утеплителе.

На данном этапе было выявлено, что, настил из шпунтовых досок, в процессе эксплуатации здания и деформаций кровли, дал усадку, что способствовало образованию неравномерных щелей и зазоров, рисунок 7, которые могли стать причиной переноса холода от наружной части здания вглубь конструкции. Данный факт подтверждается наличием пылевых отложений в толще первого слоя утеплителя, рисунок 5.

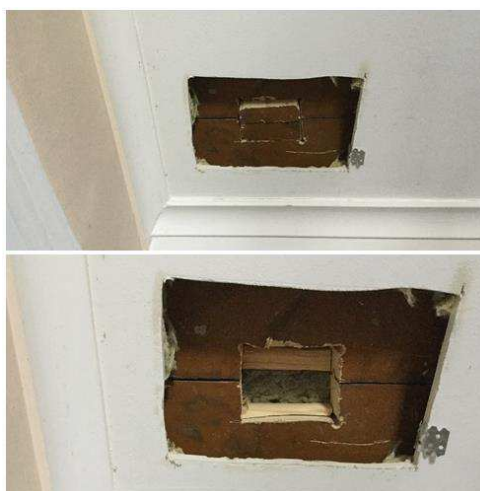
Рисунок 6 – Вскрытие слоя кровли из шпунтовых досок.

2) Следующий слой утеплителя в конструкции кровли огражден настилом из шпунтовых досок  $t=40$  мм. Для того чтобы добраться до следующего слоя утеплителя, в настиле из досок было выпилено «окно» размерами  $\sim 100 \times 150$  мм. рисунок 6.

Последующий слой утеплителя, находящийся за слоем из настила шпунтовых досок представляет собой материал – плита минераловатная. Данный теплоизолирующий материал низкого качества и имеет неоднородную структуру плотности. Наличие увлажненных участков и очагов плесени так же не обнаружено.

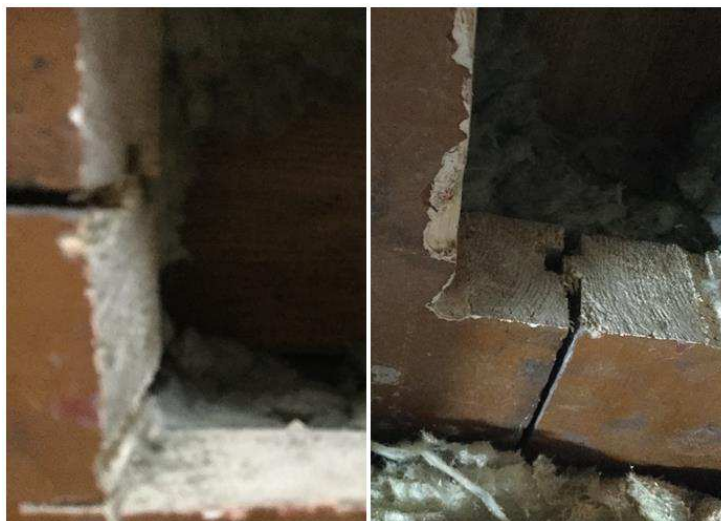
Рисунок 7 – Наличие щелей и зазоров между настилом из шпунтовых досок.

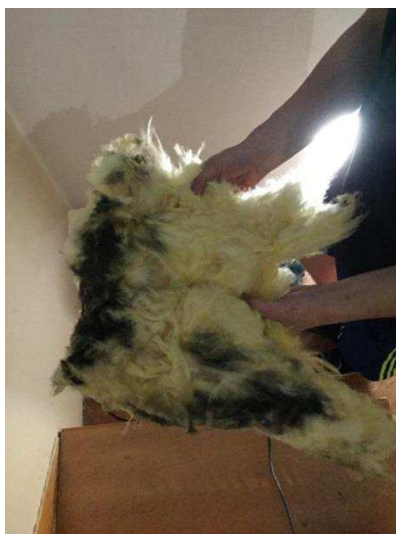
Рисунок 8 – Пылевые отложения в утеплителе в области бруса-мауэрлата.

Как и в случае вскрытия «кровельного пирога», первым слоем является минеральная вата на основе кварца «Isover», в которой так же содержатся пылевые отложения, как и в предыдущем месте вскрытия, рисунок 8.

Содержание пылевых отложений в толще утеплителя говорит о том, что под отделочным слоем из гипсокартонных листов происходит обильное проникновение потоков воздуха. Вероятнее всего проникновение воздуха в утеплитель происходит со стороны кровли, так как в процессе вскрытия было обнаружено неплотное примыкание стыка шпунтовых досок с кладкой стены, рисунок 9.

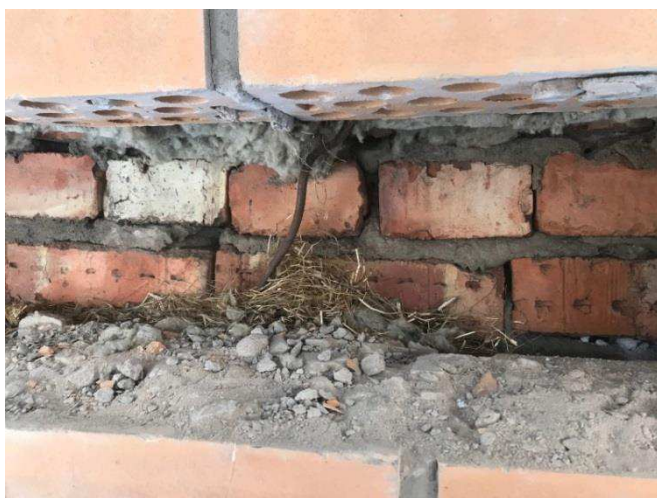
Вскрытие облицовочной версты выявило значительные дефекты в основной конструкции кирпичной стены: дефекты кладки основной стены в виде отсутствия местами раствора, рисунок 13, неоднородность и низкое качество утеплителя, малая толщина утеплителя рисунок 14.

Рисунок 13 – Дефекты в кладке в виде неоднородности раствора и щелей.

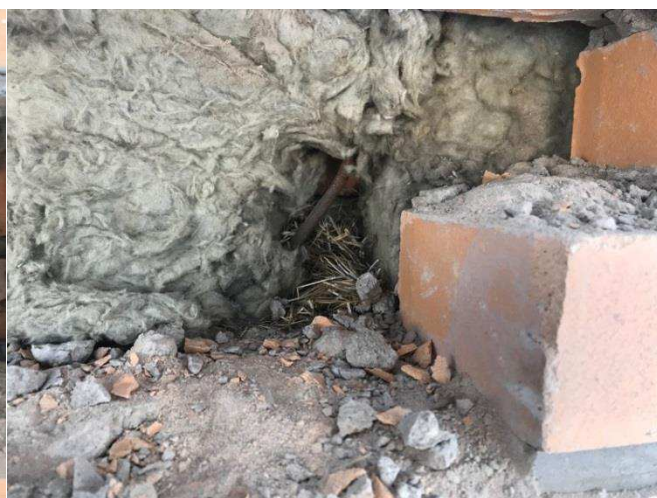
Рисунок 14 – Неоднородность и низкое качество теплоизолирующего слоя ограждающей конструкции.

Однако на практике показатели могут быть еще хуже, так как обнаруженные ранее дефекты теплоизоляции, рисунок 14, могут способствовать выносу тепла из помещения.

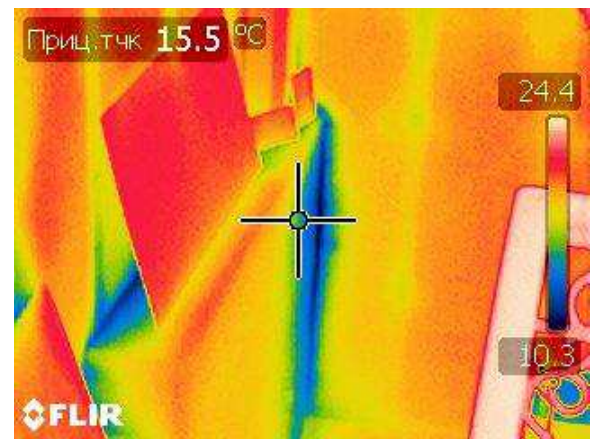
Рисунок 17 – Термограмма узла внутри помещения.

При температуре наружного воздуха  $t_{\text{н.}} = -22^{\circ}\text{C}, \pm 3^{\circ}\text{C}$ ., и отсутствующем ветре показания тепловизора имели следующие значения: рисунок 16, 17. Разница температур поверхности кладки облицовочной версты и вскрытой полости составила  $7.4^{\circ}\text{C}$ . Значения «холодных» показаний угла внутри помещения составили разницу на  $2.5^{\circ}\text{C}$  меньше, чем первоначальные показатели, рисунок 11.

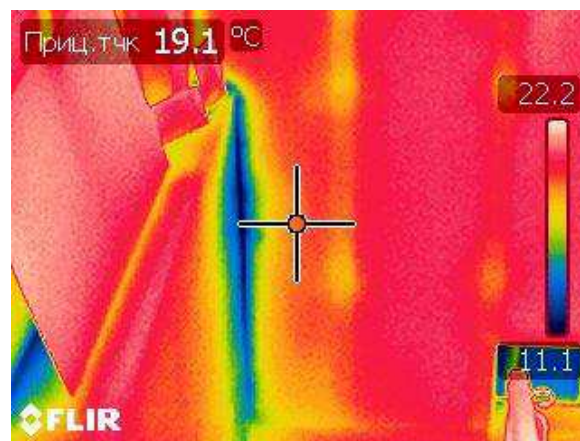
Рисунок 23 – Термограмма внутренней поверхности при  $t_n = -22^\circ\text{C}$  после утепления.

После того как вскрытая полость была утеплена новым теплоизолирующим минераловатным утеплителем на основе кварца «Isover», проводилась повторная тепловизионная съёмка для фиксации возможных изменений. Снятие показаний тепловизора после работ по утеплению проводилось при температуре наружного воздуха  $t_{н.} = -22^{\circ}\text{C}, \pm 3^{\circ}\text{C}$  и относительной влажности воздуха  $\sim 63\%$ . После восстановления теплоизолирующего слоя показания тепловизора практически остались на прежнем уровне. При этом разница температур поверхности кладки и утепленной полости составила  $5^{\circ}\text{C}$ , а температура поверхности угла мансарды имеет разницу  $1.7^{\circ}\text{C}$  по сравнению с первоначальными результатами. Термограммы поверхностей узла мансарды после работ по утеплению представлены на рисунках 22, 23.

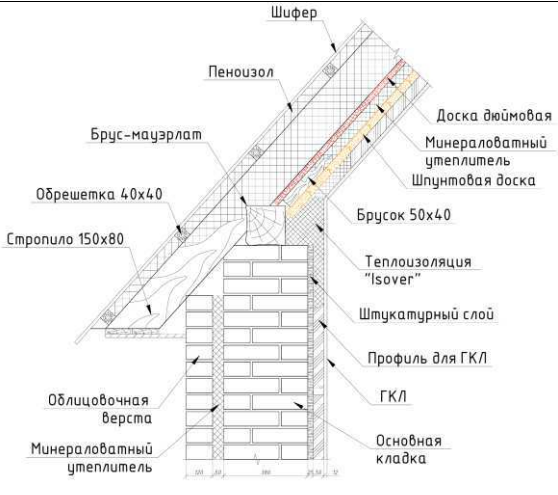
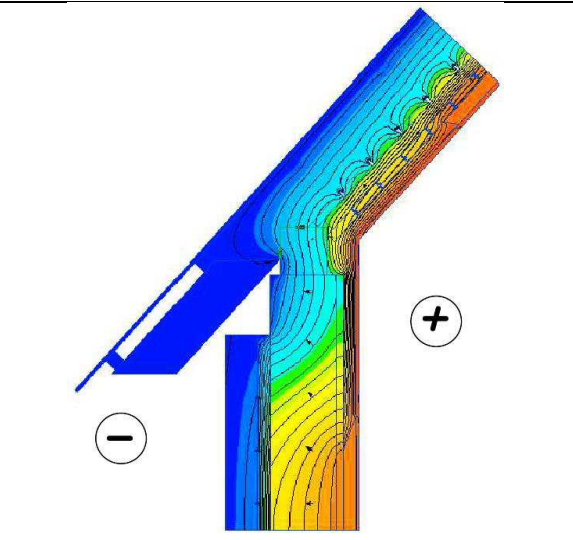
Температура наружного воздуха $t_{н.} = -37^{\circ}\text{C}$ ;			
Температура воздуха внутри помещения $t_{в.} = +22^{\circ}\text{C}$ ;			
Конструкция узла		Температурное поле

Теплотехнические характеристики материалов по направлению от внутреннего контура.			
Наименование слоя	Толщина слоя, мм	Тепловой поток, Вт.	Средняя температура поверхности $T_s, ^{\circ}\text{C}$ .
ГКЛ	12	39.08	20.28
«Isover стандарт»	50	18.36	9.64
Доска шпунтовая	36	11.72	8.55
Минераловатный утеплитель	50	10.98	2.03
Доска дюймовая	25	11.44	-12.03
«Пеноизол»	~150	3.32	-18.42
Штукатурный слой	25	30.97	-0.31
Теплотехнические характеристики материалов по направлению от внешнего контура.			
Шифер	6	3.48	-36.89
«Пеноизол»	~150	3.47	-34.36
Кладка облицовочная	125	14.57	-36.14
Минераловатный утеплитель	50	14.73	-30.25
Кладка стены	380	27.98	-15.16
Брус-мауэрлат	180	1.50	-27.25

По результатам расчета в программном комплексе Elcut professional, при более низких, нормативных, температурах наружного воздуха в соответствии с [5], можно сделать выводы, что даже без учета имеющихся трещин и пустот в материале теплоизоляции кровли «Пеноизол», наибольшая разница температур выявлена именно в этом слое. Однако мостом холода в данном узле выступает и расположение бруса-мауэрлата, так как в данном месте наиболее узкая часть ограждающей поверхности и нет достаточного теплоизоляционного слоя: по расчету видно, как изотермы в этом месте меняют свое поведение и начинают изгибаться, таблица 4. Однако первоначальная гипотеза о наибольшем проникновении инфильтрационных потоков воздуха через щели под брусом-мауэрлатом не оправдалась, поскольку выявленные в процессе тепломониторинга результаты доказали, что преобладание потоков холодного воздуха идет через дефекты теплоизоляционного слоя ограждающей конструкции стены.

Для предотвращения образования выше описанных дефектов и снижения вероятности образования мостов холода, на стадии строительства теплой кровли, необходимо комплексное решение конструкции данного узла, при этом конструкция должна соответствовать нормам [3].

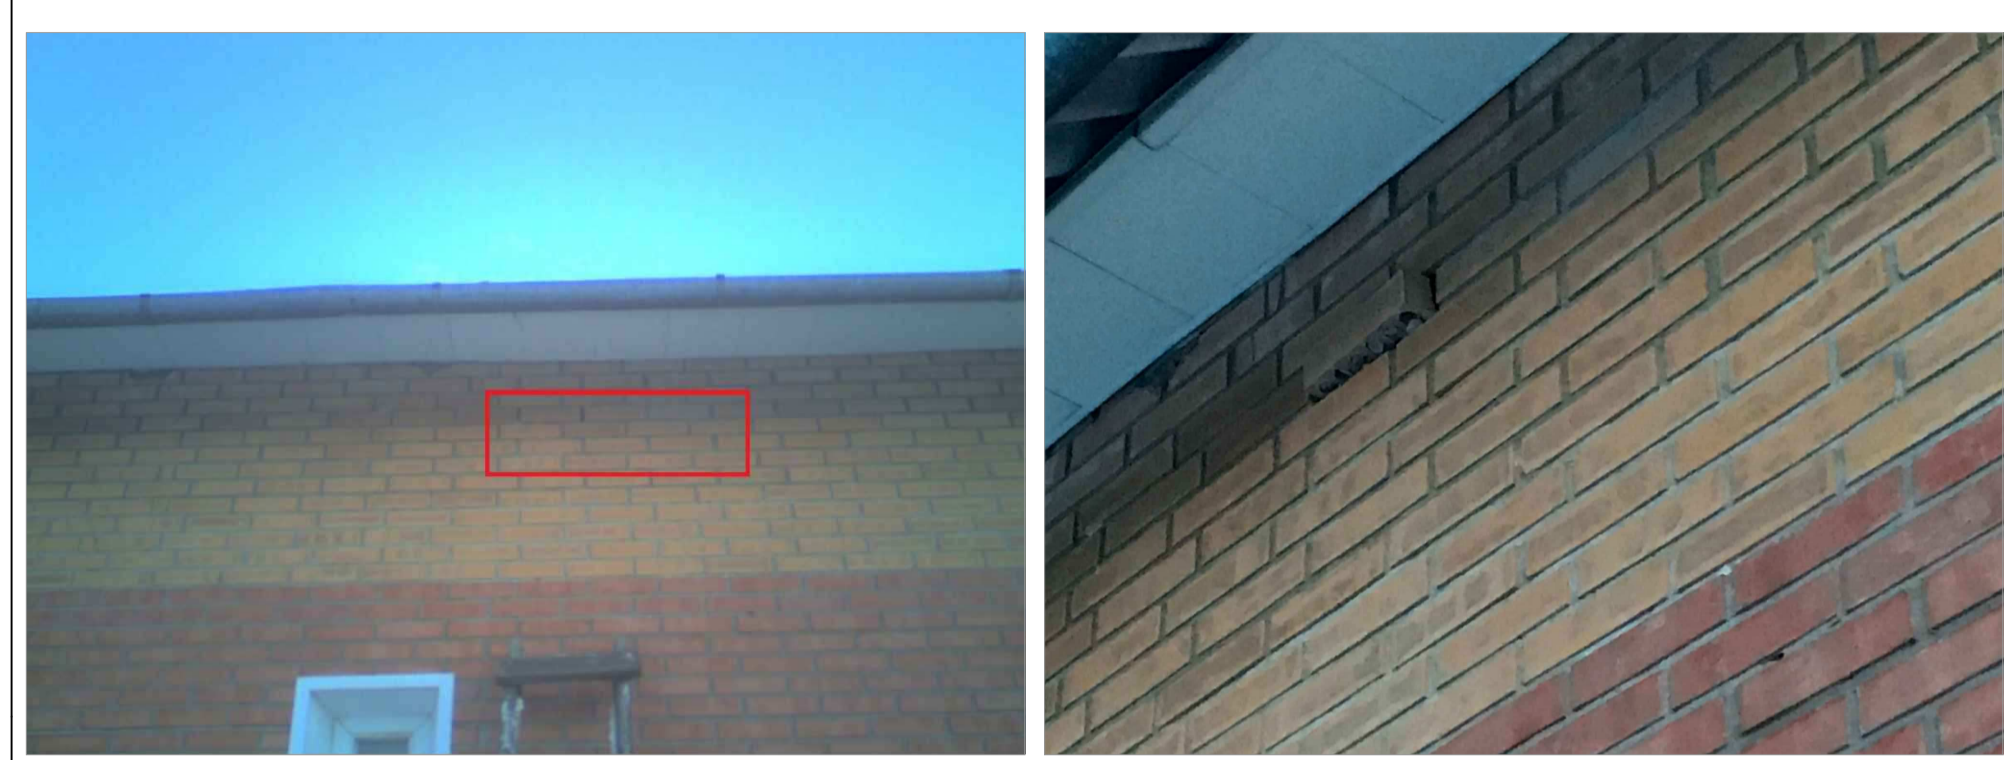
Первоначальное состояние обследуемого участка здания.

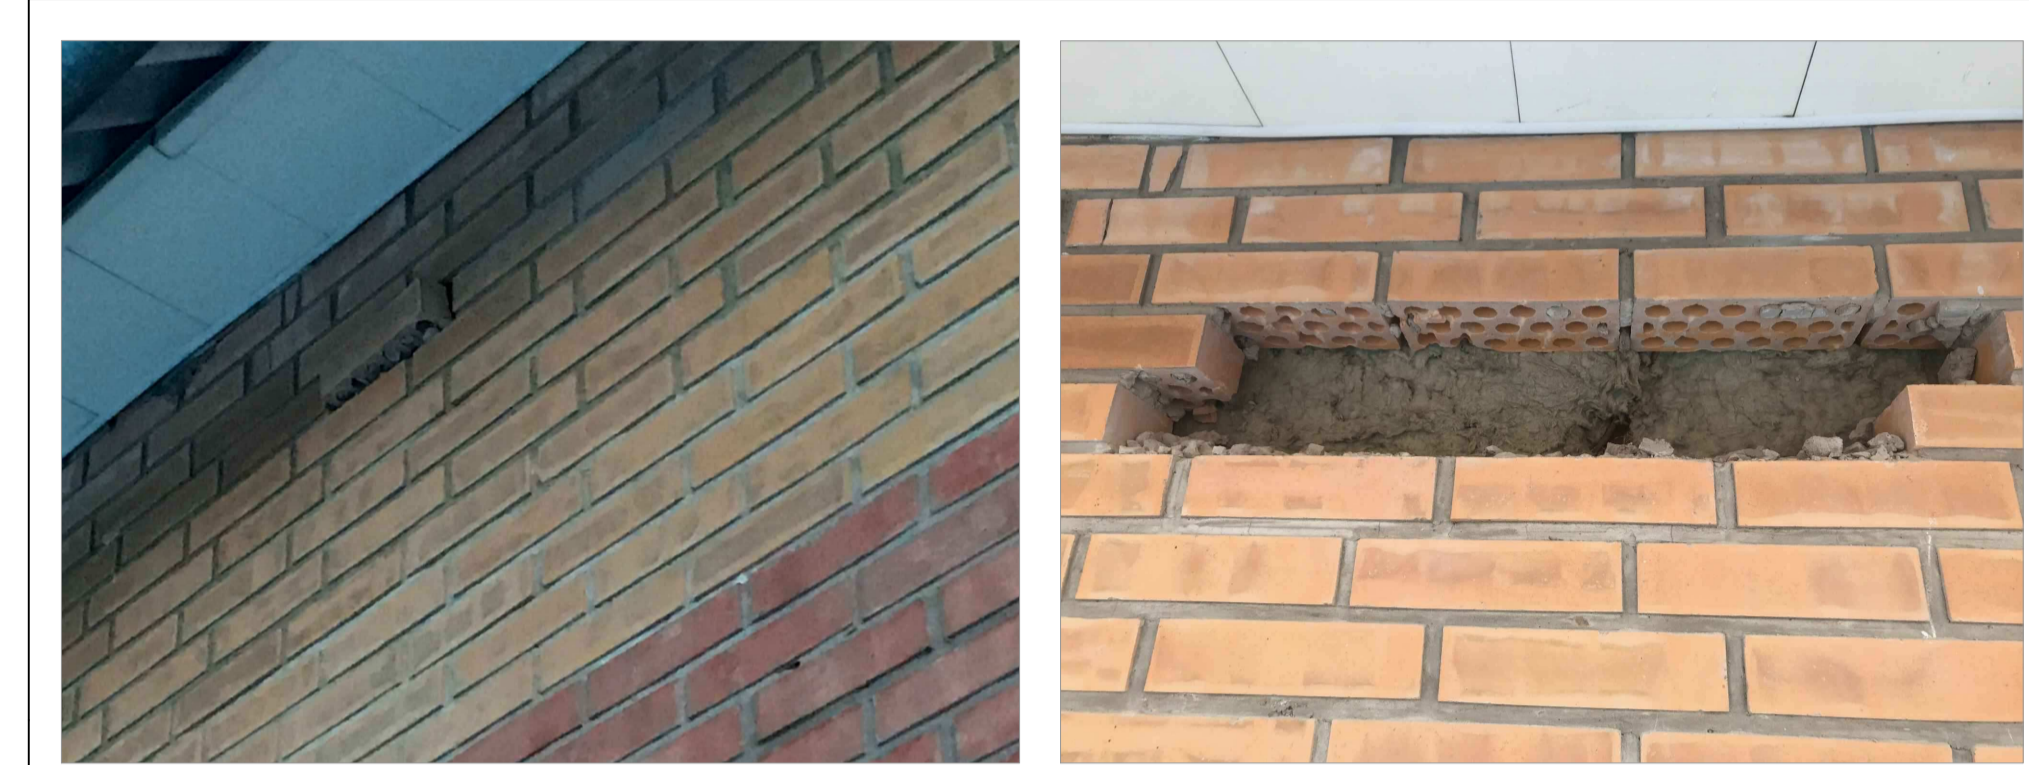
Вскрытие кладки необходимо для определения состояния утеплителя и его эффективности с помощью тепловизионной съемки. Вскрытие выявило такие дефекты как: отсутствия местами раствора в кладке осн. стены, неоднородность, низкое качество утеплителя и малая толщина утеплителя.

Вскрытие облицовочной кладки карнизного узла.

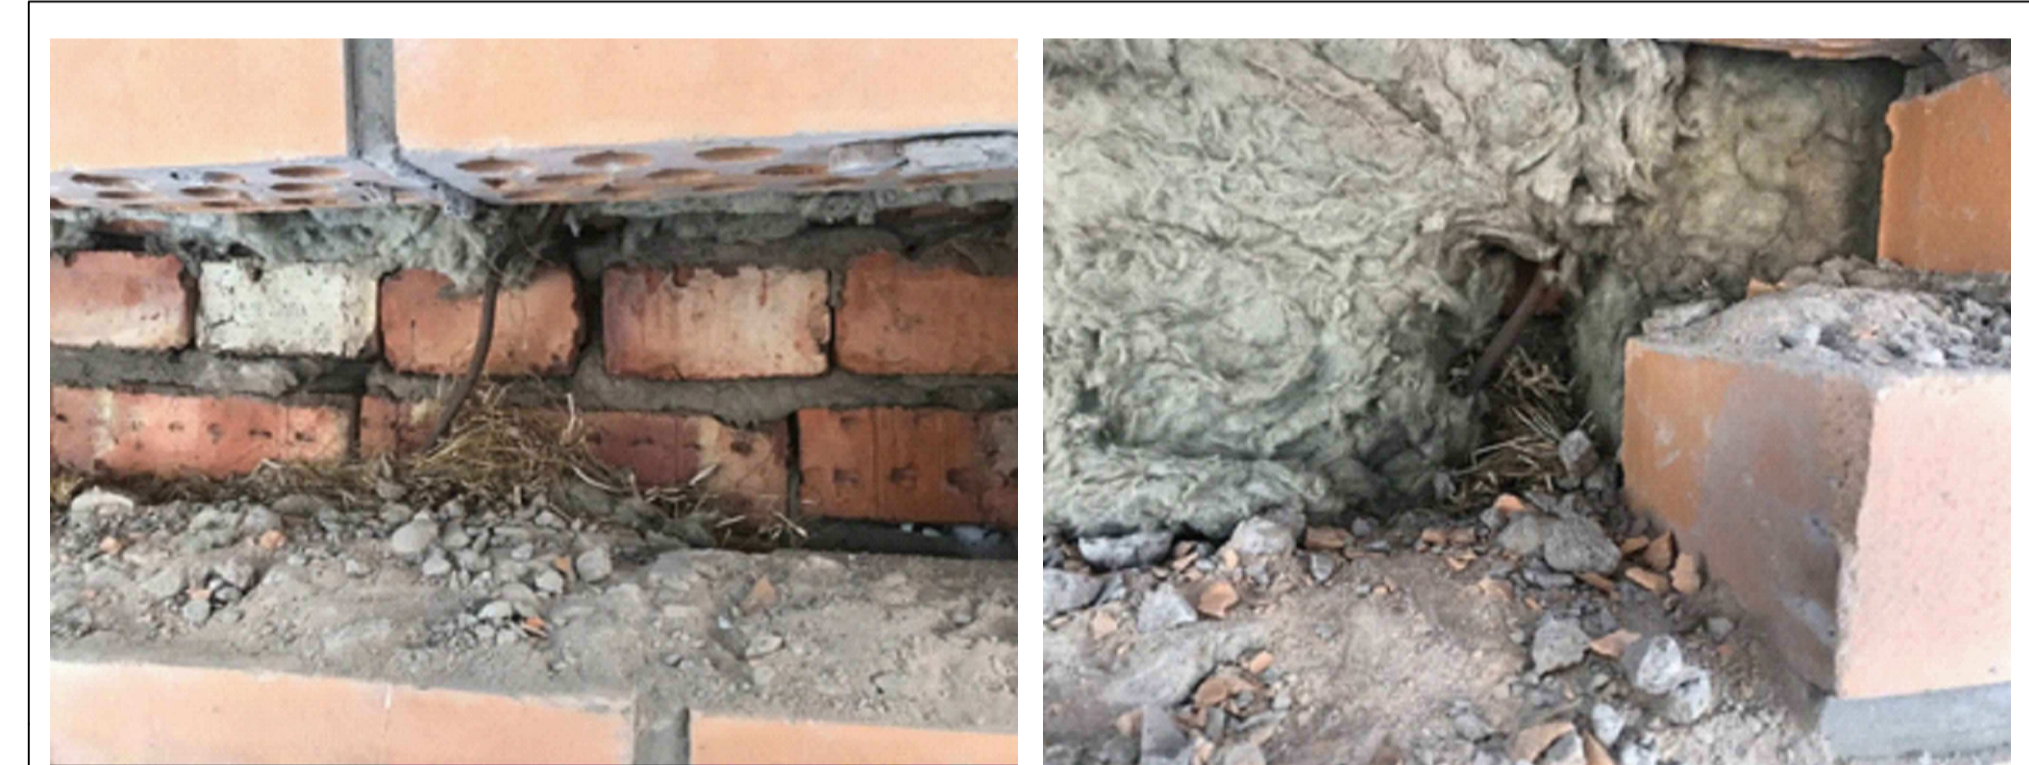
Дефекты кладки и теплоизолирующего слоя.

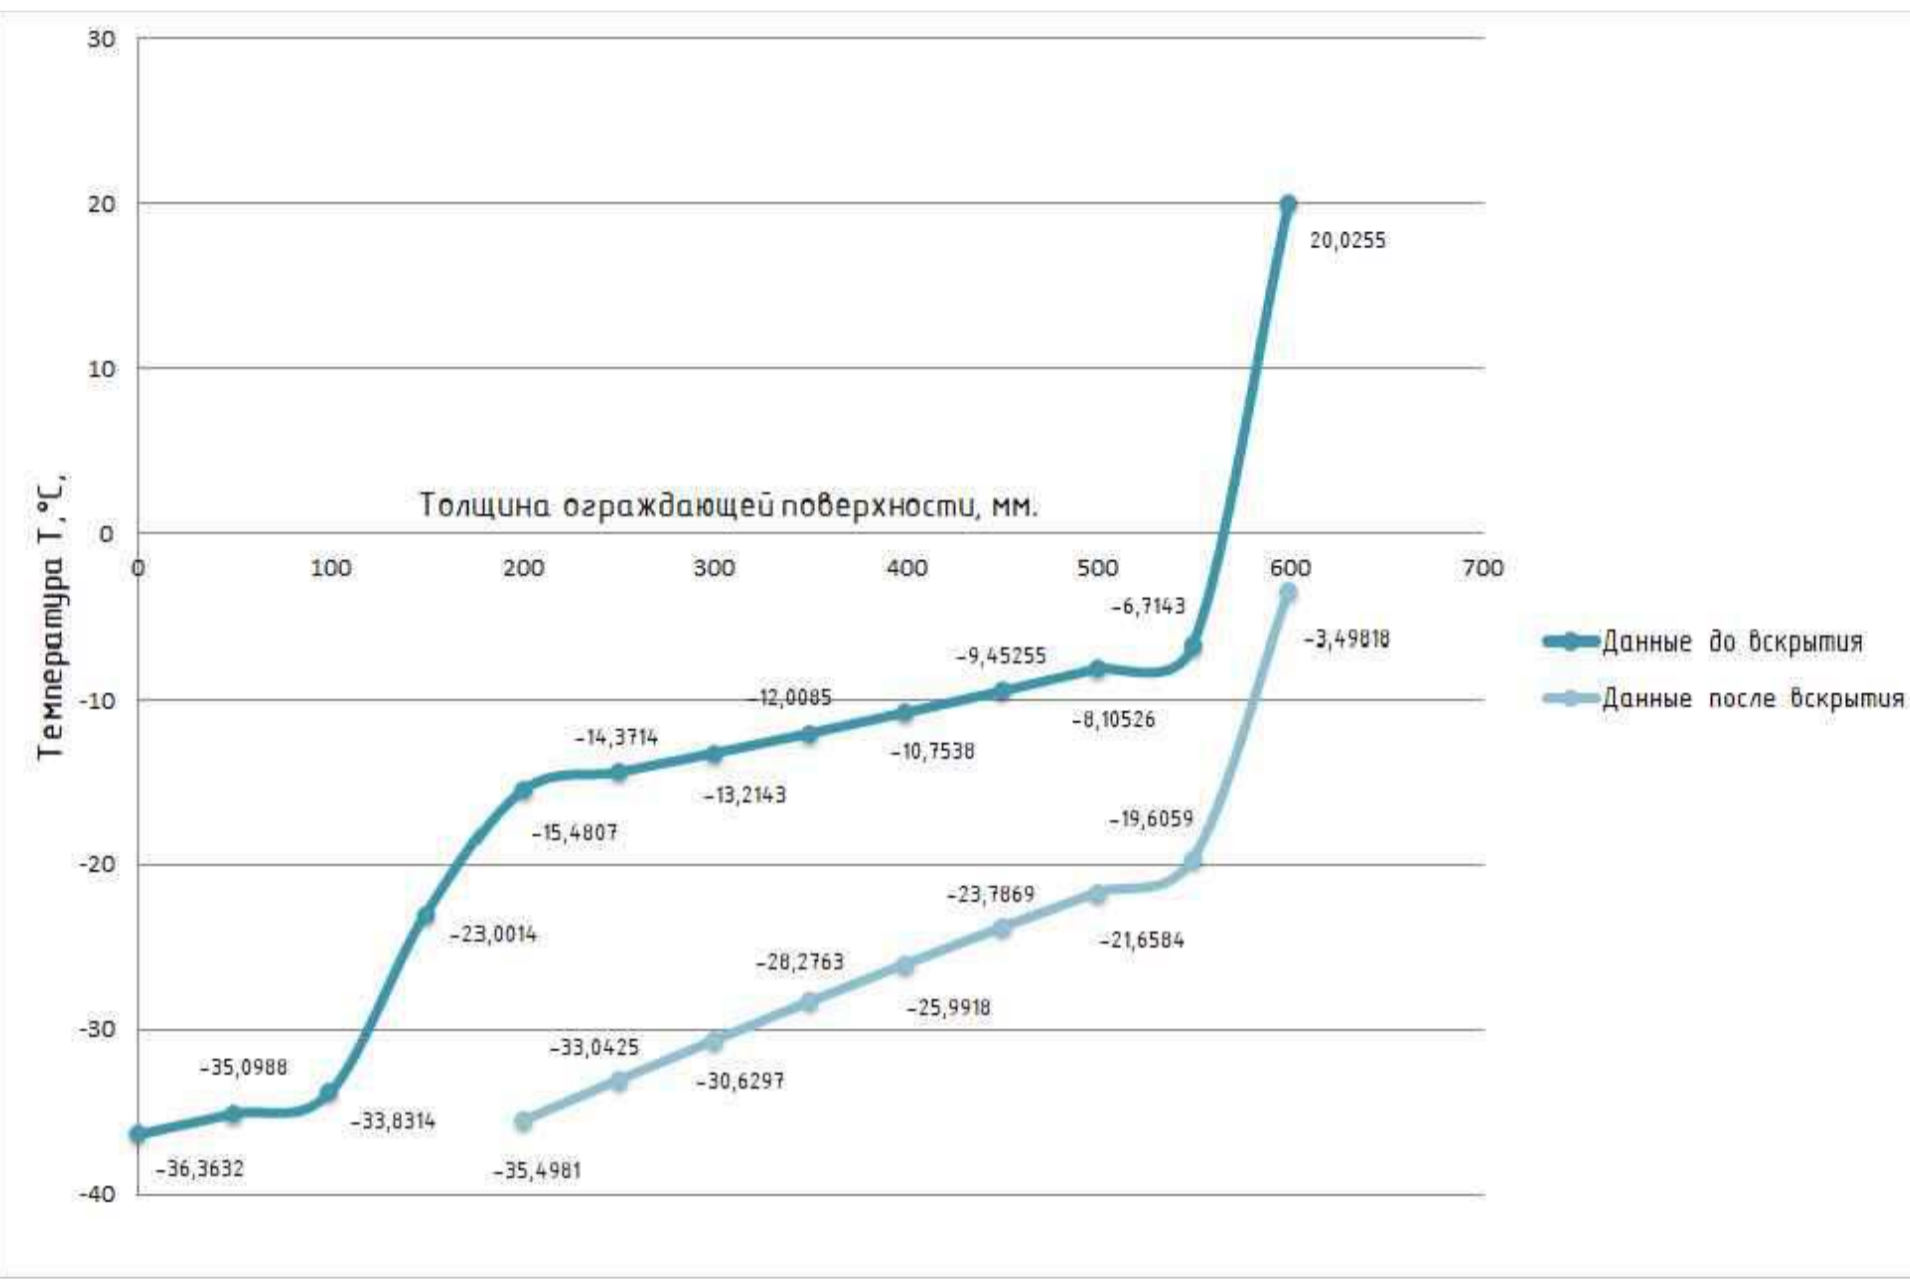
График температуры поверхности материалов в сечении от наружной грани ограждающей конструкции к внутренней по данным компьютерного моделирования в программном комплексе Elcut Professional при расчете узла на стационарный теплоперенос при нормативной температуре воздуха  $t = -37.0^\circ\text{C}$ .

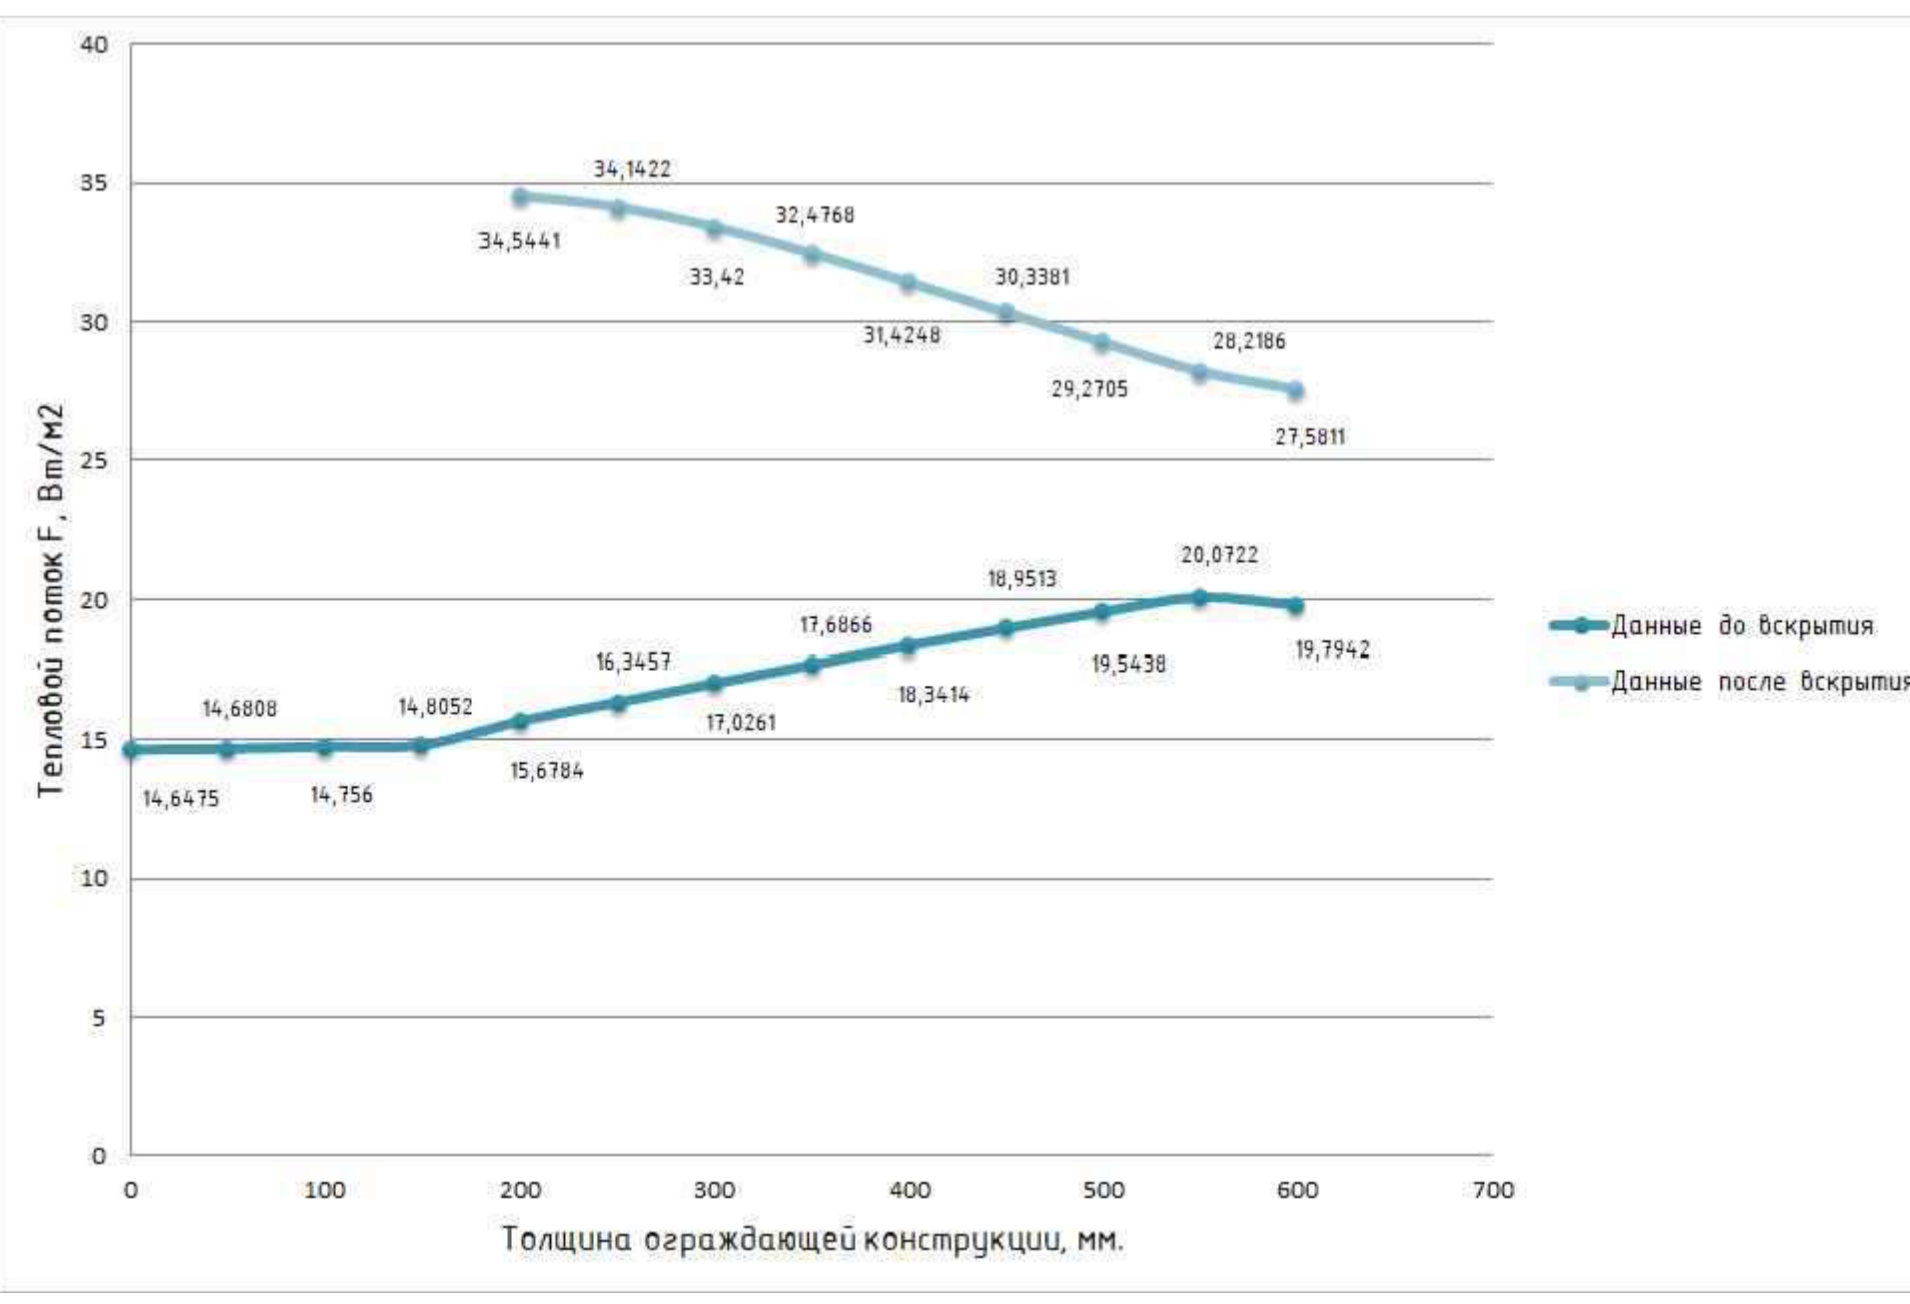
График движения теплового потока в сечении от наружной грани ограждающей конструкции к внутренней по данным компьютерного моделирования в программном комплексе Elcut Professional при расчете узла на стационарный теплоперенос при нормативной температуре воздуха  $t = -37.0^\circ\text{C}$ .

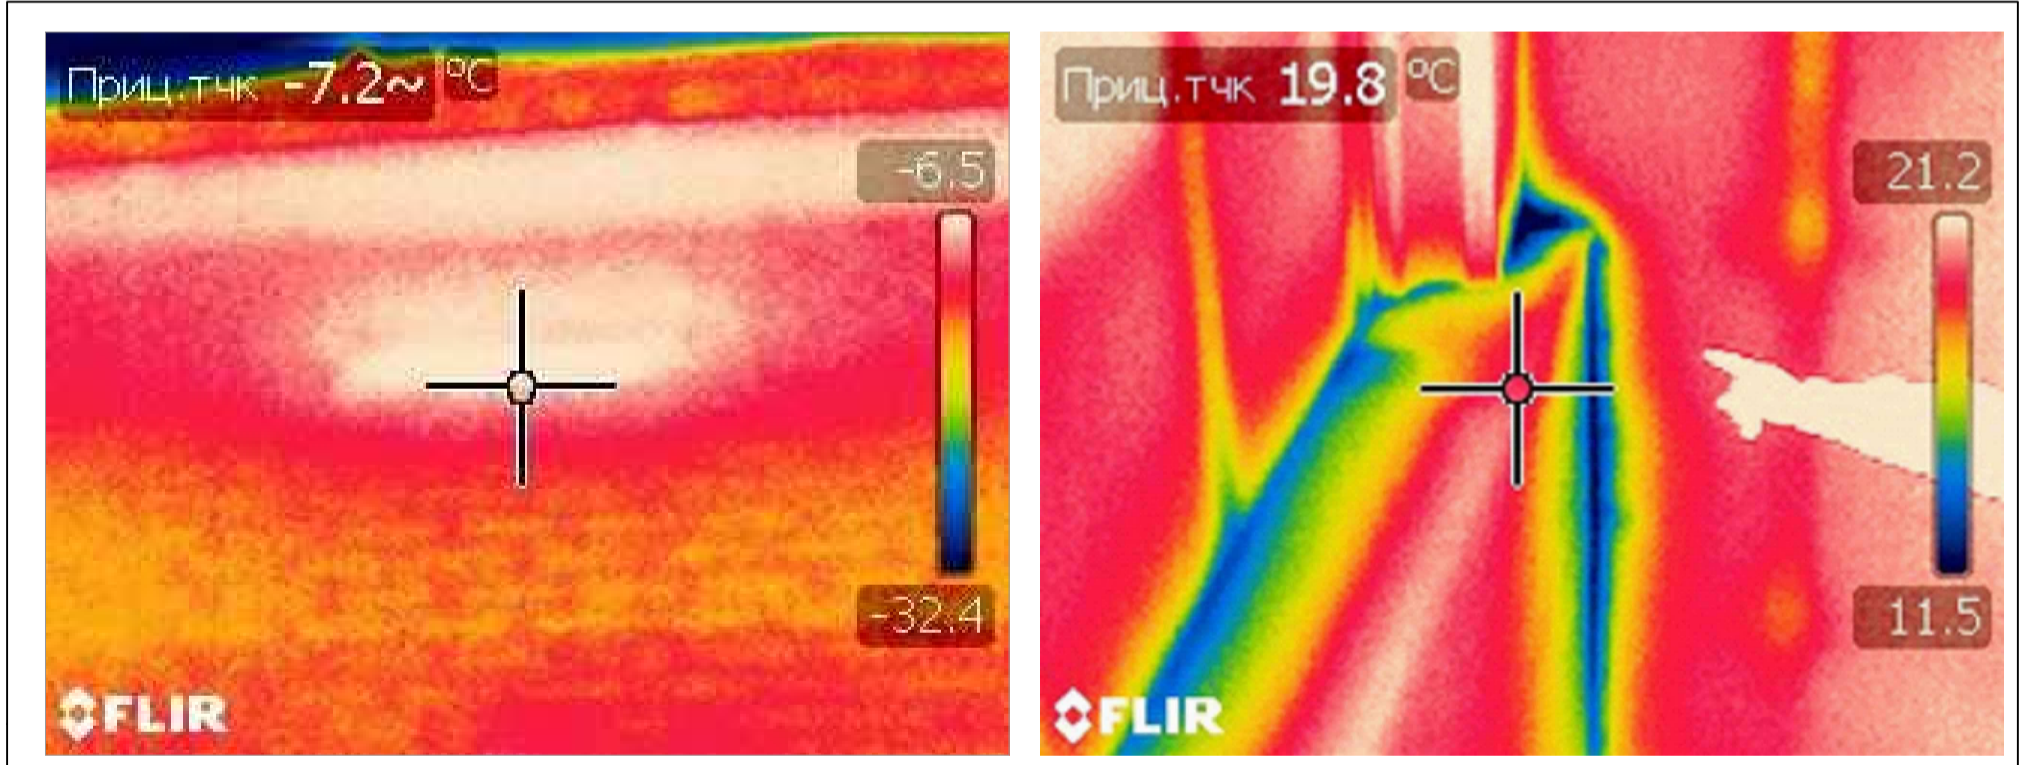
4) Для выявления влияния экономизерного эффекта, (вынос тепла из помещения при разности давлений внутреннего и наружного воздуха) и характера теплопотерь, проводилась фиксация значений тепловизора в ветреную погоду. Тепловизионная съемка проводилась при  $t_n = -12/-14^\circ\text{C}$  и скорости ветра  $16-18 \text{ м/с}$ . Во время ветрового давления движение тепловых потоков воздуха происходит практически по всей поверхности ограждающей конструкции. Данное явление говорит о низком качестве теплоизоляции и значительных движениях эксфильтрационных потоков через щели и пустоты ограждающей конструкции.

Тепловизионные показатели снаружи и внутри помещения при  $t_n = -12/14^\circ\text{C}$ .

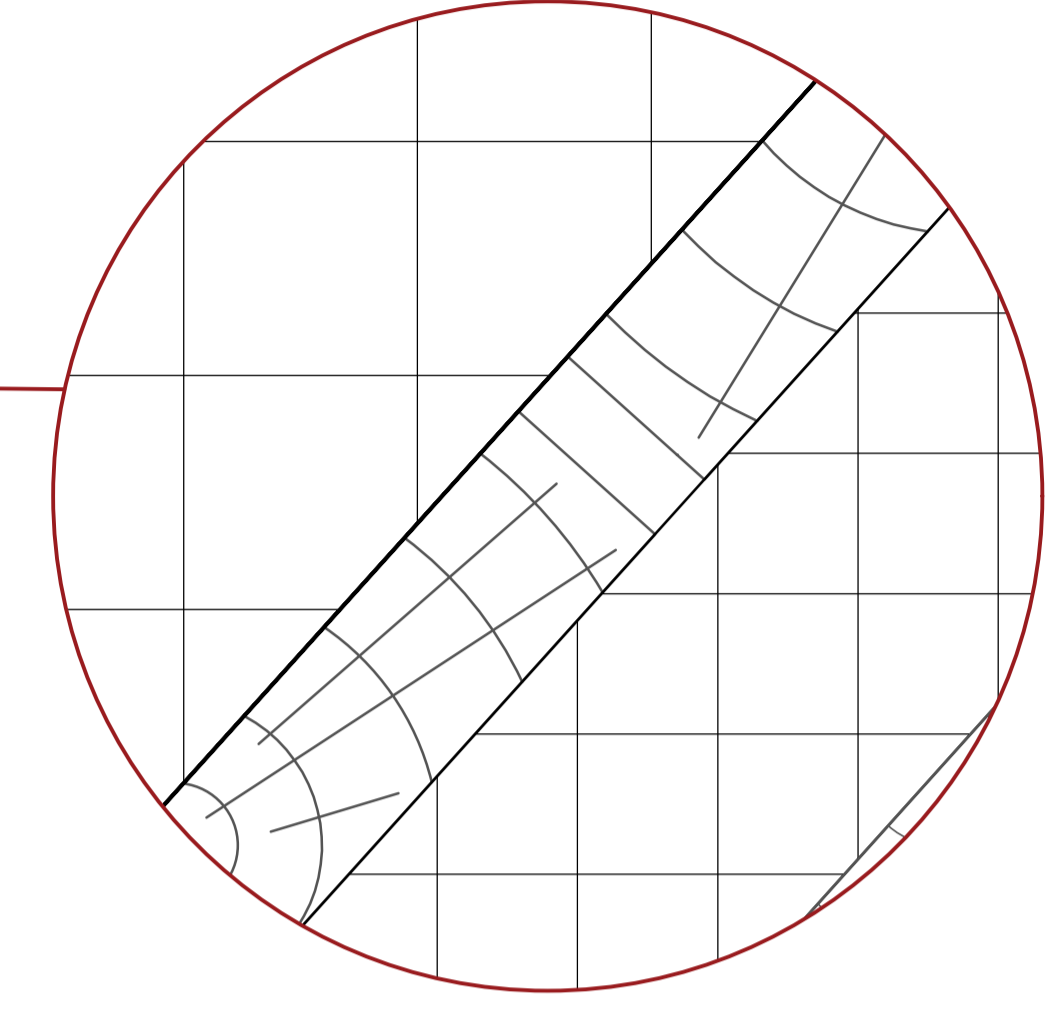
Дефекты устройства теплой кровли: низкая однородность теплоизоляции, щели и неплотности в примыканиях дощатого настила, влекущие к проникновению инфильтрационных потоков в помещение.

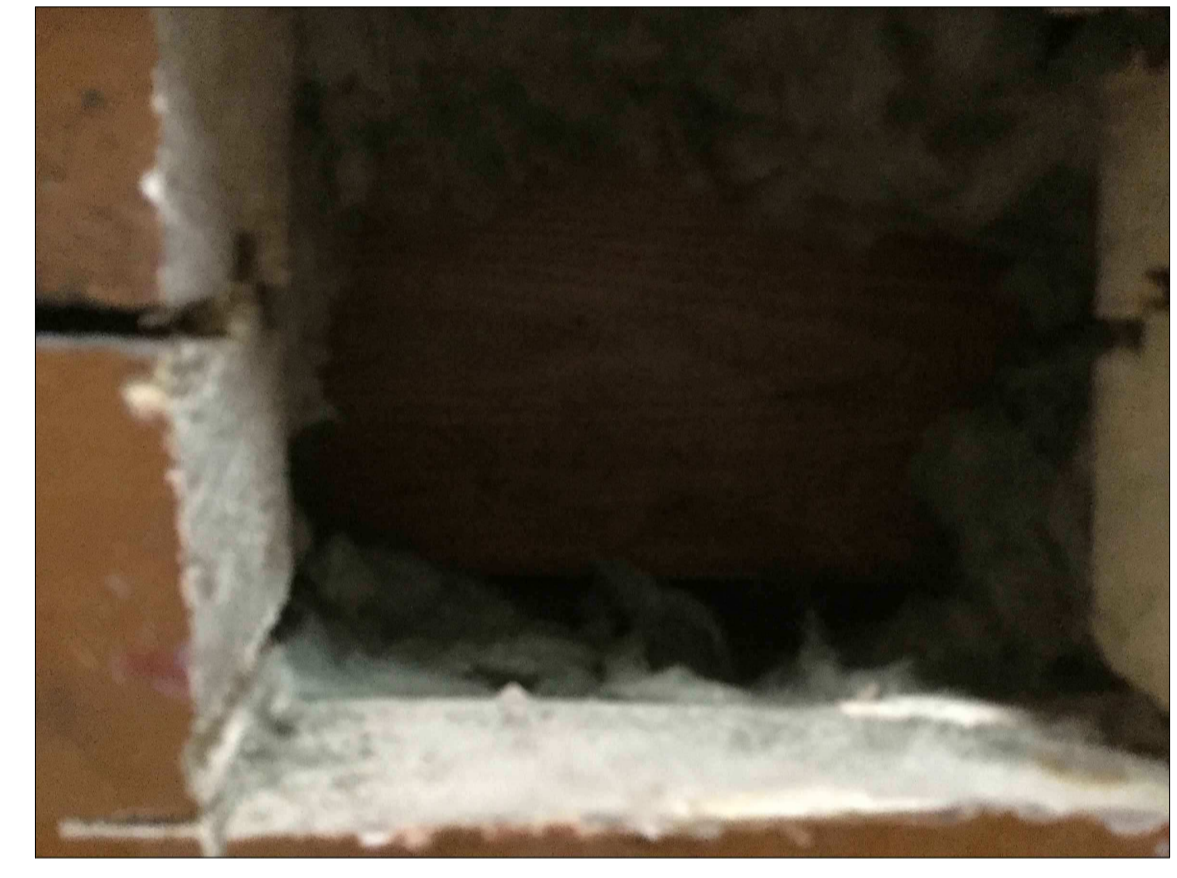
Наличие щелей и зазоров между первичным настилом из дюймовой доски.

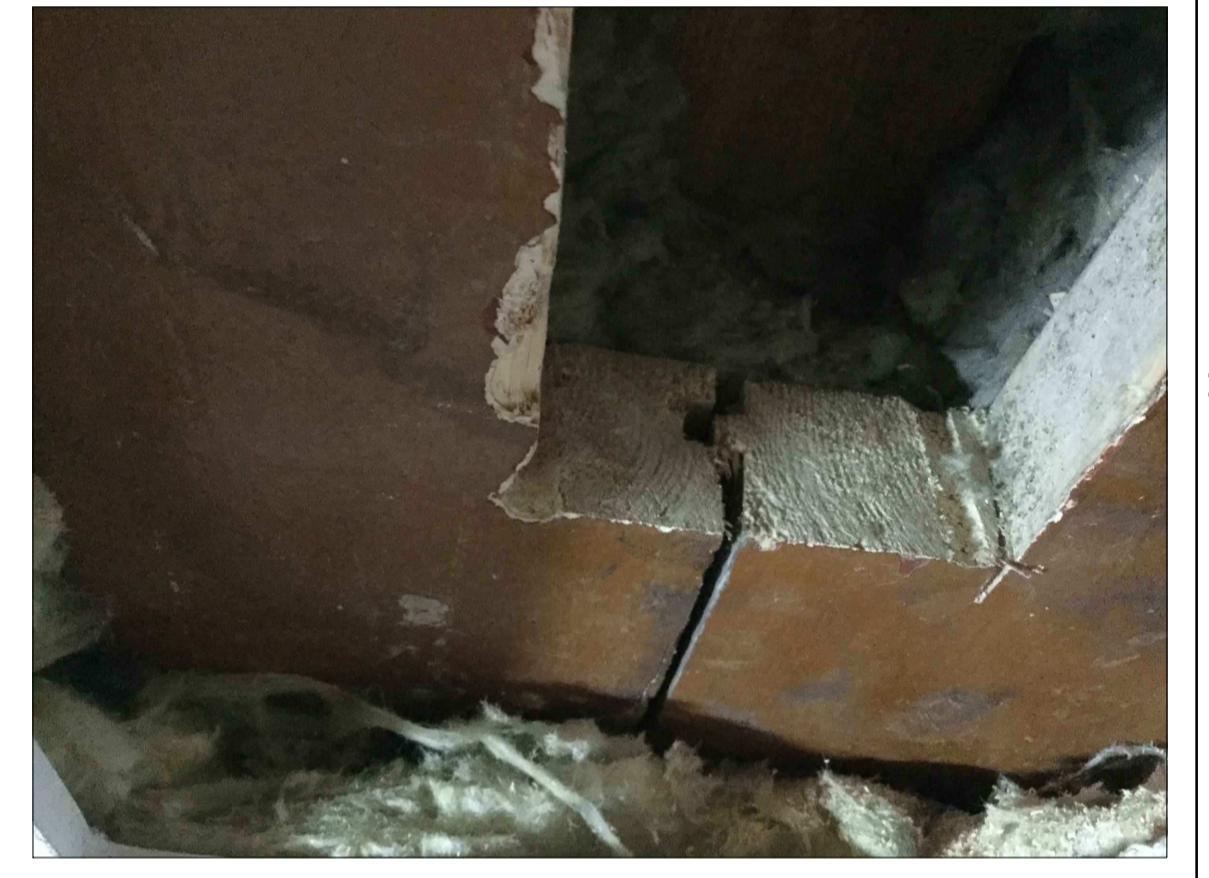
Наличие щелей и зазоров между настилом из шпунтовых досок.

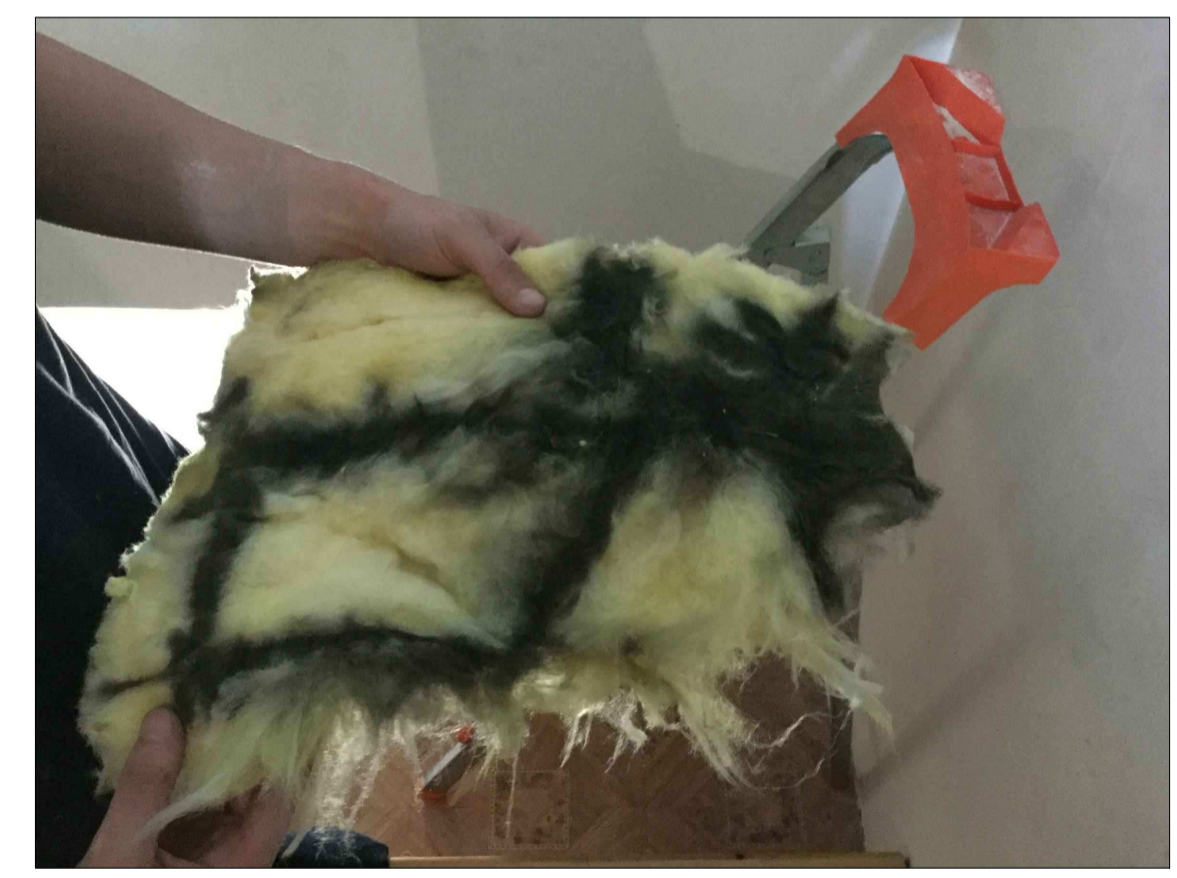
Наличие пылеватых отложений в утеплителе.

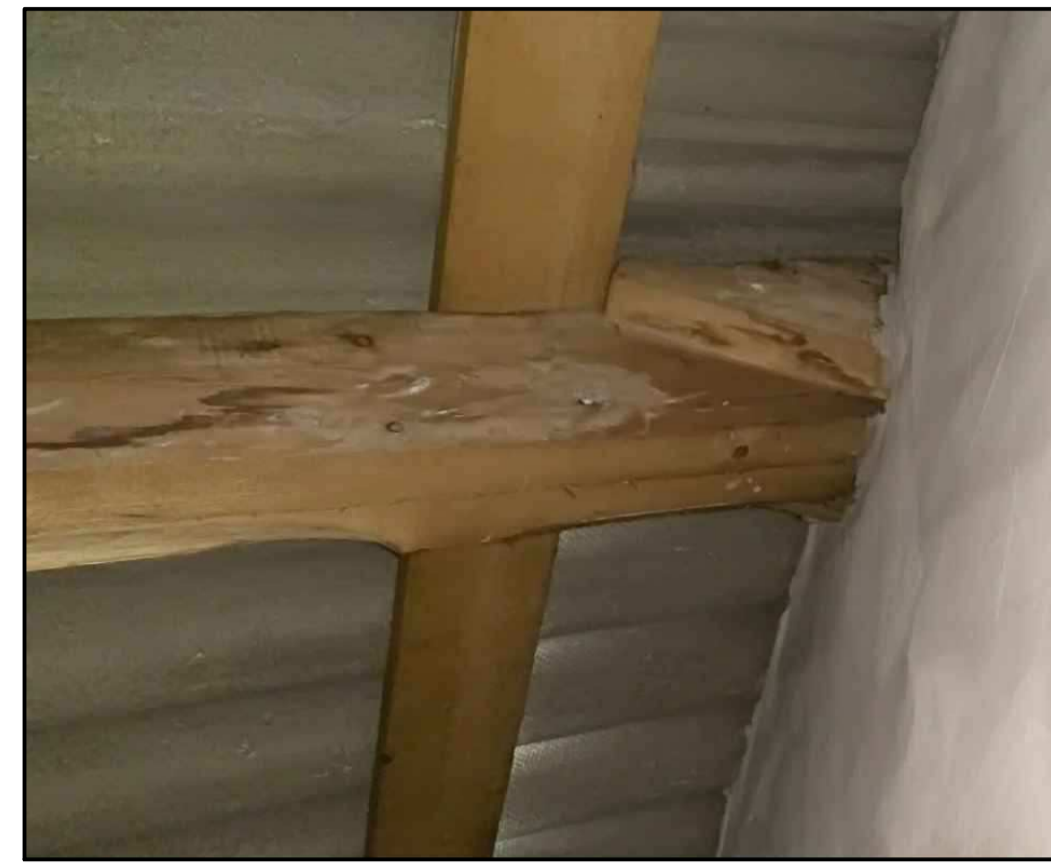
Дефекты устройства стенового ограждения помещения мансарды.

Шарнирное сопряжение наслонных стропильных ног с балками перекрытия мансарды не обеспечивает достаточной жесткости всей конструкции. Отсутствие теплоизоляции стенового ограждения.

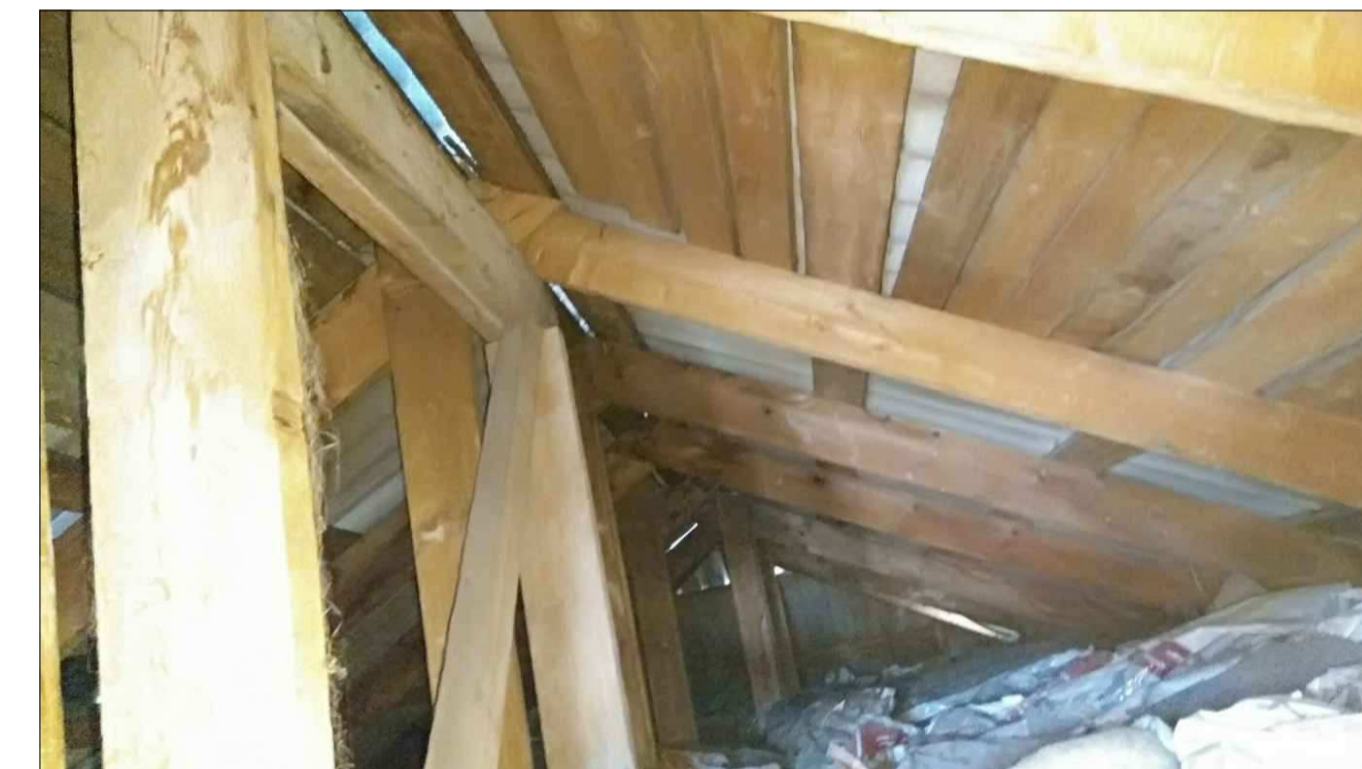
Шарнирное сопряжение стропильных ног конькового узла мансарды. Отсутствие затяжки в конструкции стропильных ног не обеспечивает необходимой жесткости конструкции в продольном направлении.

В качестве решения по обеспечению жесткости коньковой части конструкции кровли, необходимо обеспечить ее геометрическую неизменяемость в продольном направлении при помощи устройства деревянной затяжки из доски 5x150. Крепление доски к стропильным ногам осуществить при помощи перекрестного гвоздевого забоя.
