**МАГИСТЕРСКАЯ ДИССЕРТАЦИЯ**

«Оптимизация архитектурных, конструктивных и теплотехнических узлов при  
создании мансардных этажей»

Для выявления факторов теплопотерь было проведено обследование мансардного этажа частного дома в городе Абакан республики Хакасия. При обследовании использована инфракрасная камера FLIR B200 предназначенная для измерения температуры и предоставляющая в виде изображений испускаемое объектом тепловое излучение, свидетельствующее о дефектах конструкции и проникновении холодных или теплых потоков воздуха. Тепловизионная съемка проводилась при наружной температуре  $t_n = -12^\circ\text{C}$ , и

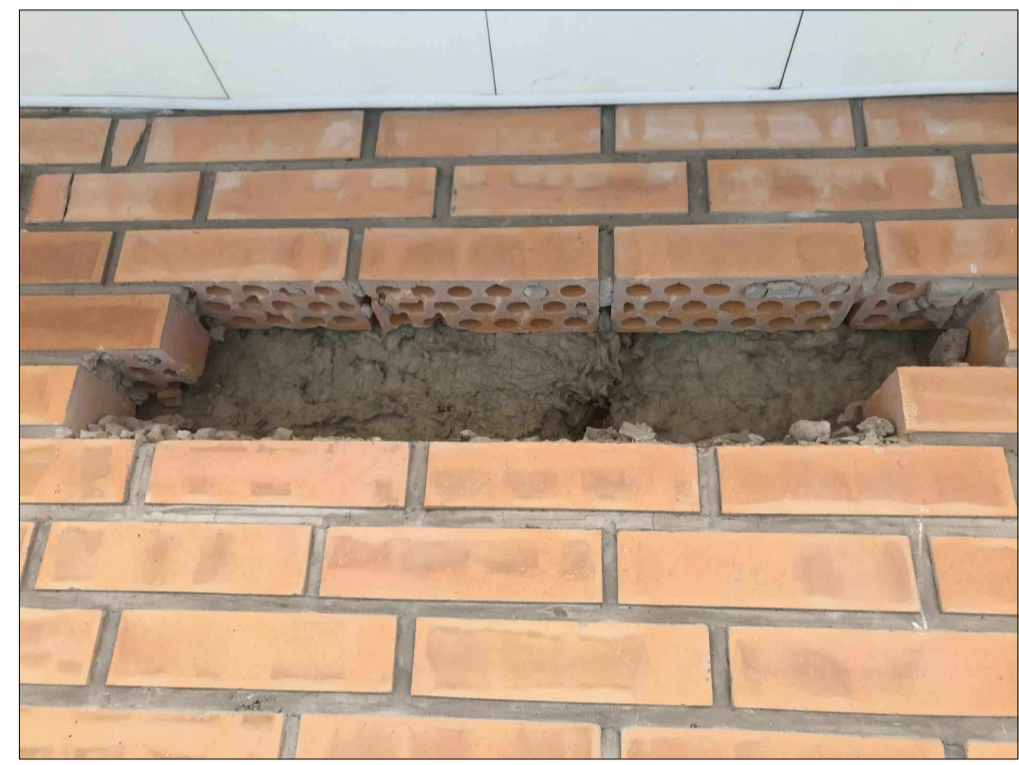
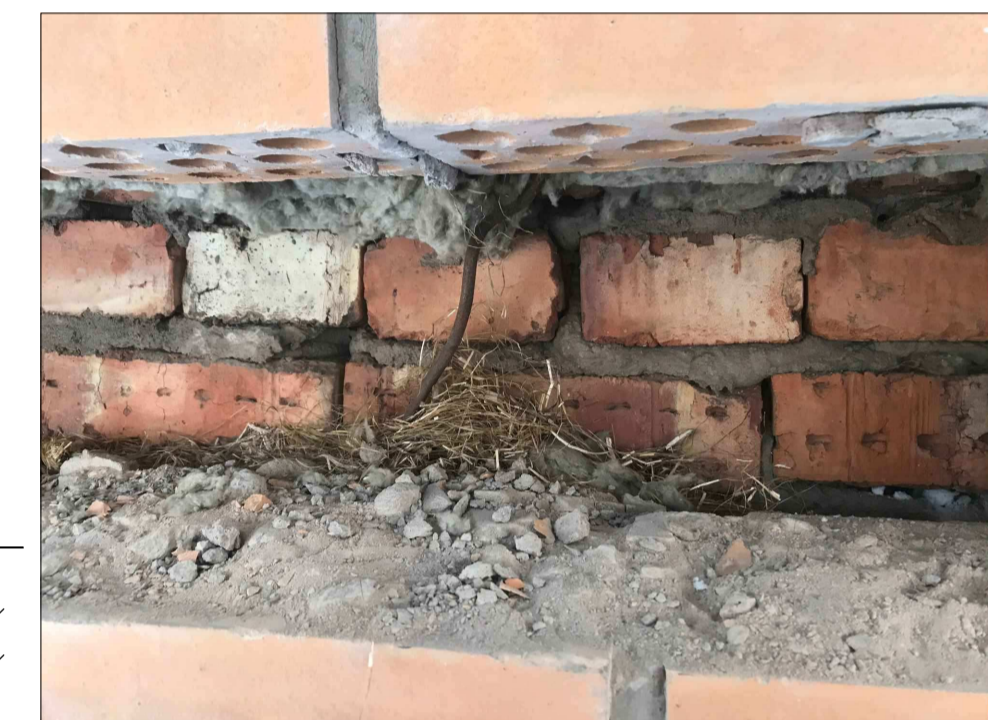
Дефекты кирпичной кладки: неоднородность швов, наличие пустот между кирпичами.

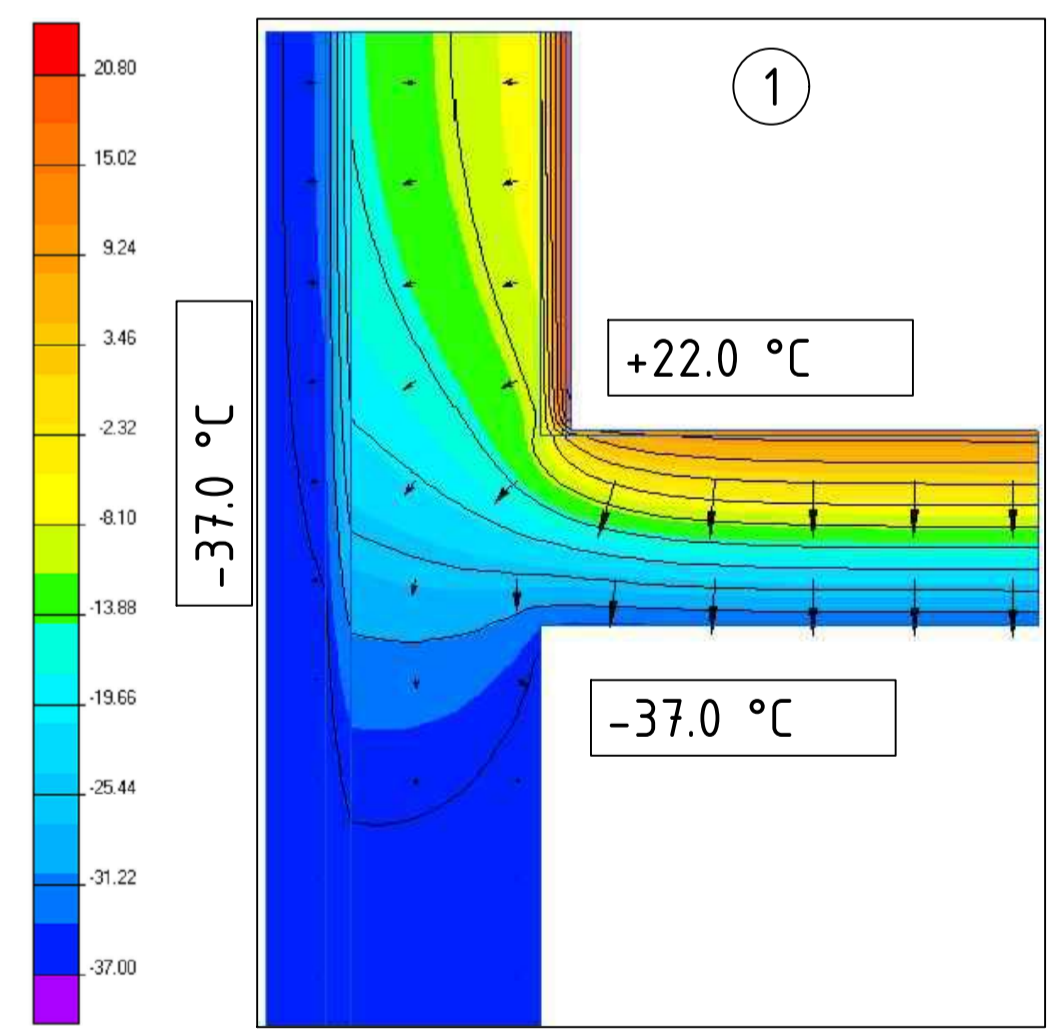
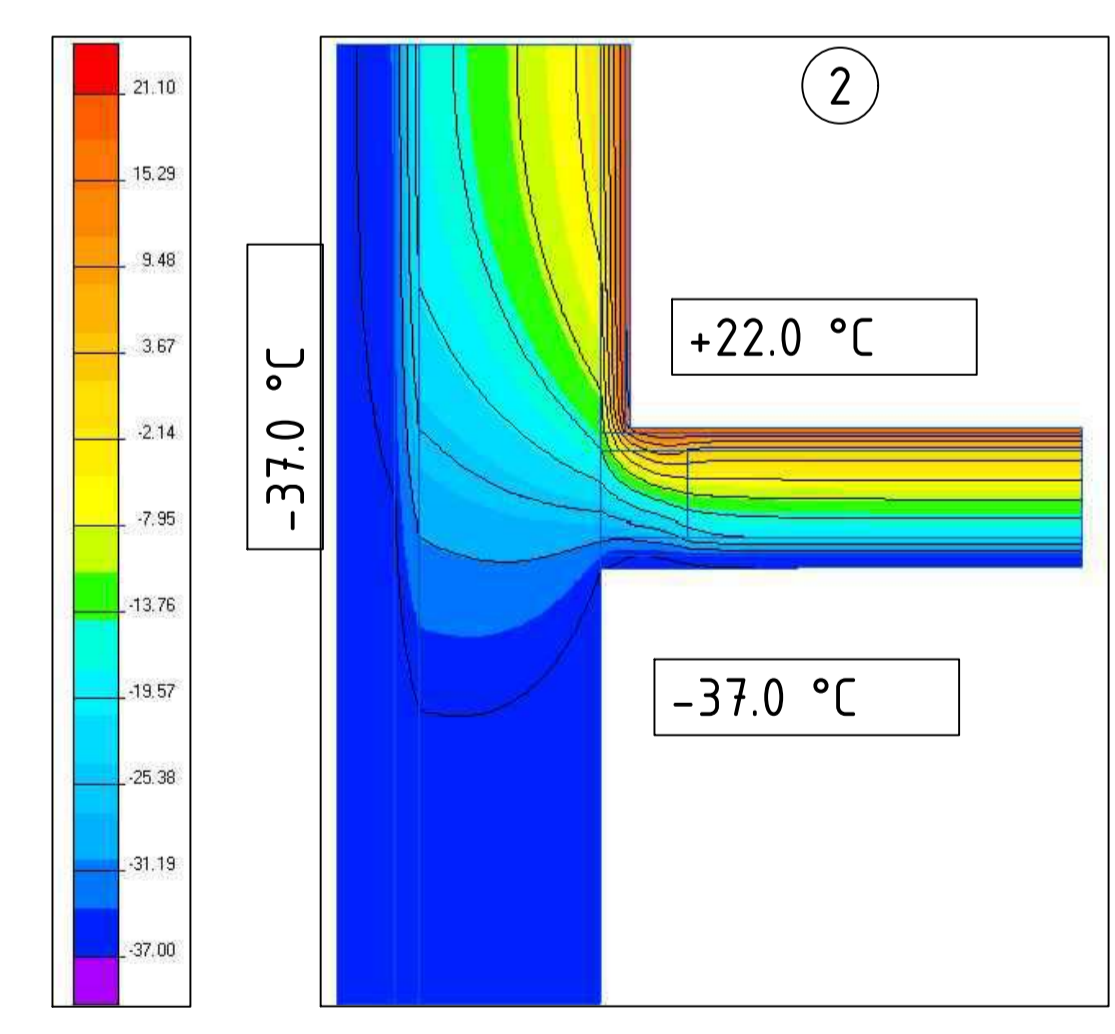
Наименование слоя	Толщина слоя, мм	Тепловой поток, Вт	Средняя температура поверхности, T <sub>s</sub> , °C	Температура внутр. воздуха T <sub>в</sub> , °C	Температура внеш. воздуха T <sub>н</sub> , °C
Кладка облицовочная	125	12.53	-36.73	+22.0	-37.0
Минераловатный утеплитель	50	12.53	-35.47		
Кладка стены	380	12.54	18.59		
Штукатурный слой	25	32.48	-32.50		
Стеновой щит из доски	40	31.59	-29.66		
"Пеноизол"	180	28.82	-18.83

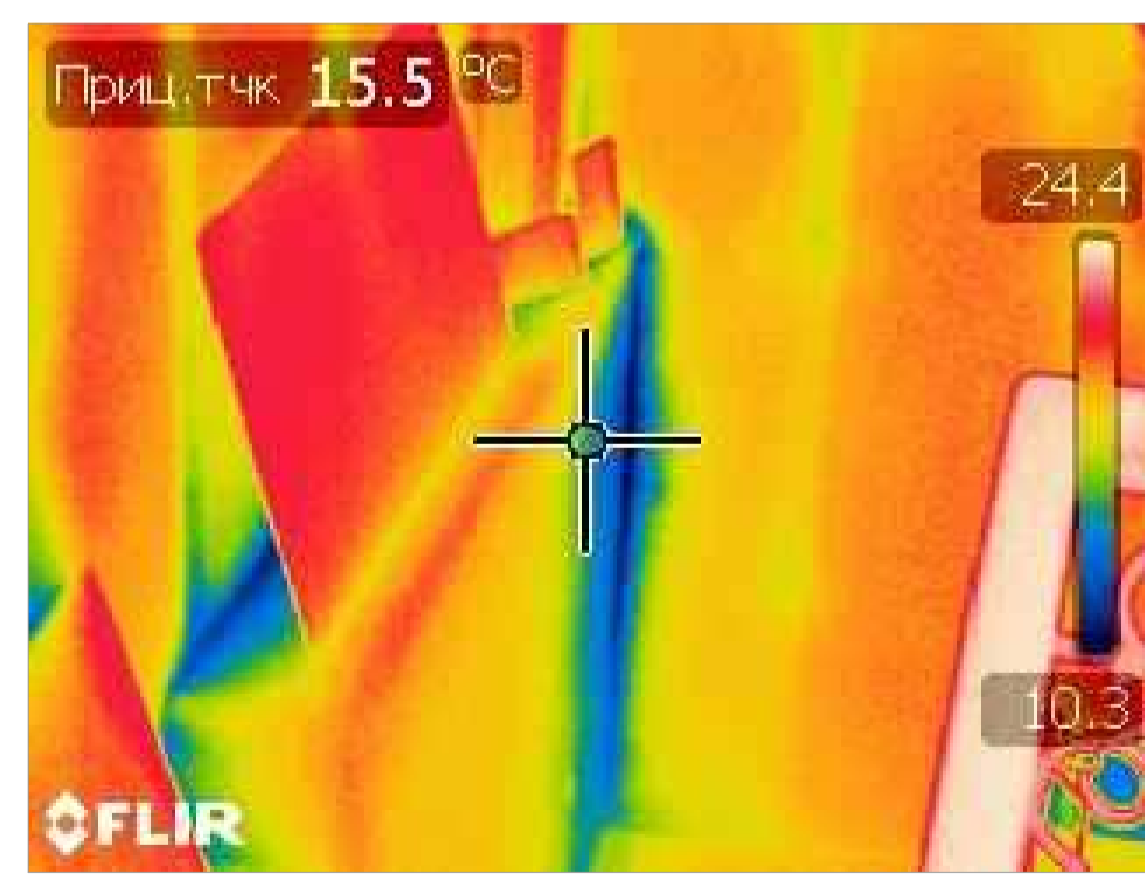
Результаты тепловизионной съемки угла мансарды при t<sub>н</sub> = -22 °C.
