МАГИСТЕРСКАЯ ДИССЕРТАЦИЯ

Исследование проектных решений дома Вильнера в г. Минусинске
аналитическим и экспертным способом

4.1 Дефекты дома Вильнера на момент завершения реконструкции

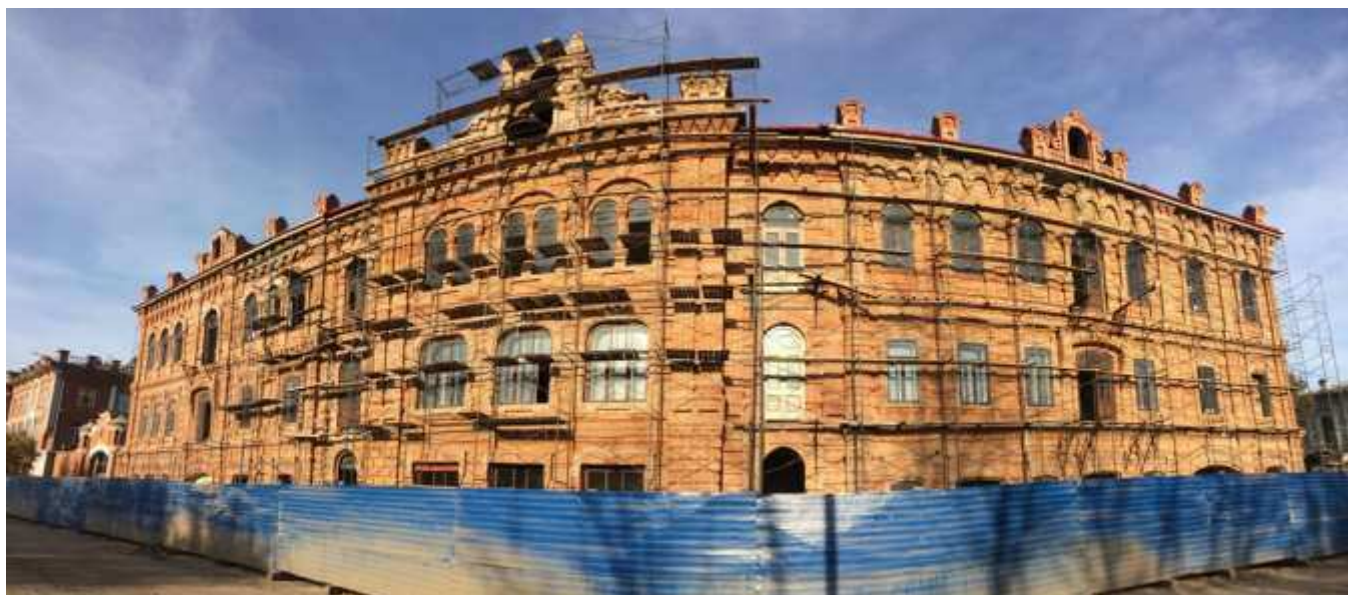
Рис. 3 Дом Вильнера, главный фасад, панорама. Октябрь 2019 г.

В 2012 году начались реставрационные работы, но и здесь все пошло не так как планировалось.. фирма «Консал» которая выступала генподрядчиком стала затягивать сроки [27]. К тому же обнаружались серьезные дефекты при проведении работ. В 2018 году к проведению работ приступила новая компания ООО «Сибиряк» [28]. На данный момент завершены все работы связанные с конструктивной частью, почти завершены отделочные работы.

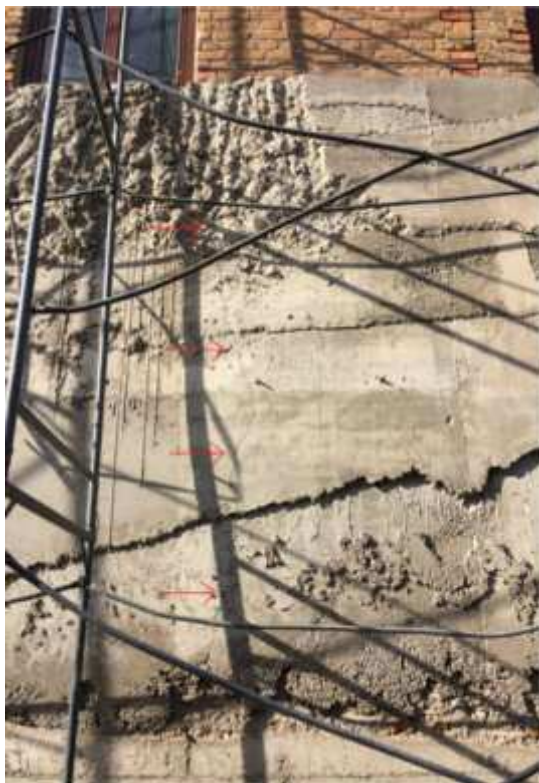
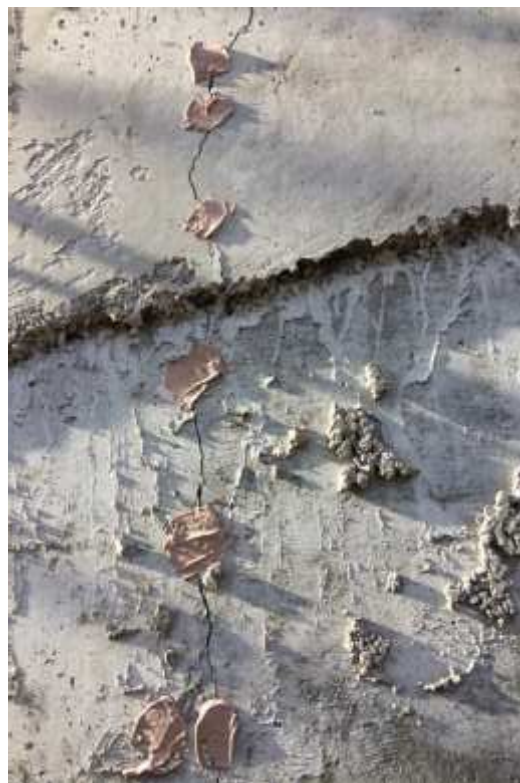
№ рис.	Наименование дефектов	Способ устранения
16,17,18,19	Трещина бутовой усиленной стены	Проведения мониторинга дефекта, обнаружение причины, при подтверждении что имеет место усадочная трещина, заштукатурить, при подтверждении нарушения усиления бутовых фундаментов необходимо повторное проведение усиления фундамента.
20,21,22,23	Обрыв монолитного пояса	Разборка кирпичной кладки, частичное оголение пояса до уровня арматуры, установка и соединение арматуры, установка опалубки, укладка бетона.
24	Откалывание кирпича	Отчистка конструкции от сколотого кирпича, установка нового кирпича, нанесения слоя штукатурки
25	Усадочная трещина на черновой стяжке	Отчистка трещины, укладка на месте трещины ремонтного раствора

Марки поставлены 14 октября 2019г.

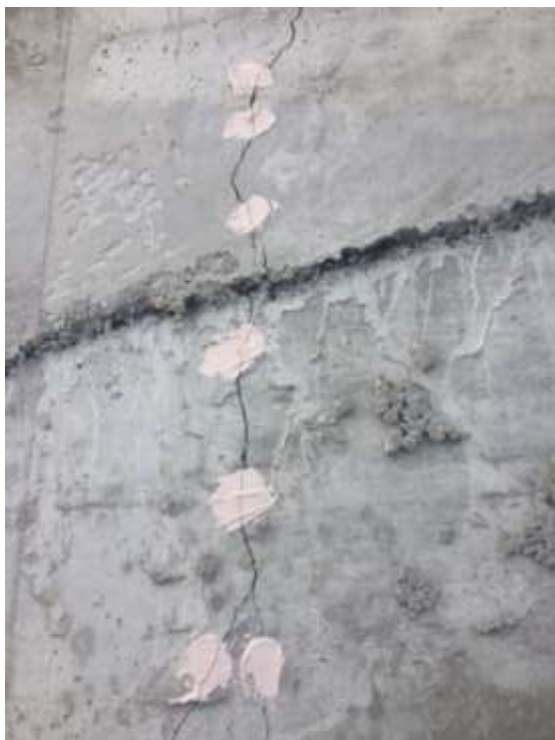
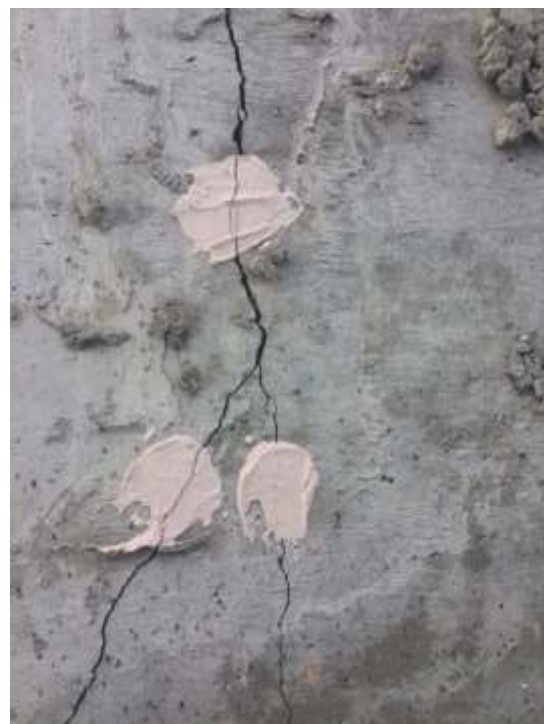
Состояние марок на 15 января 2020 г.

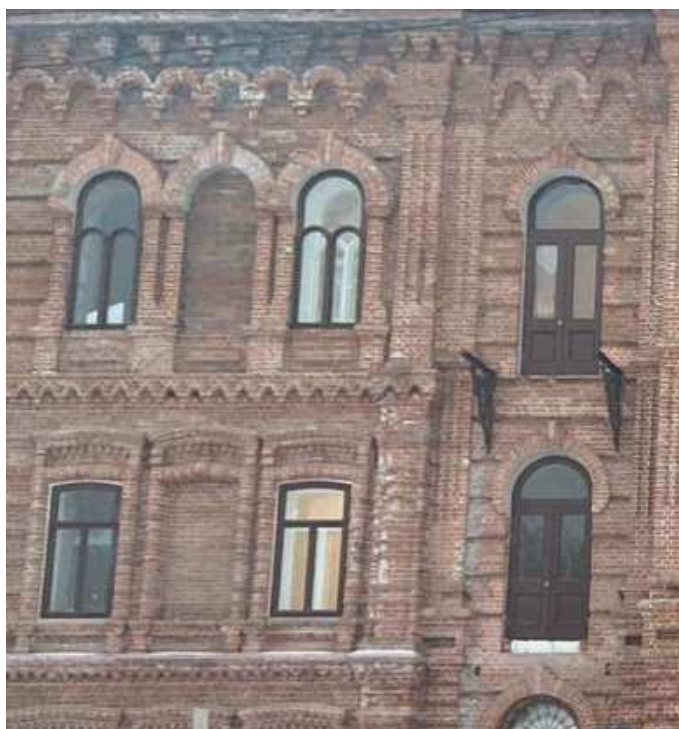
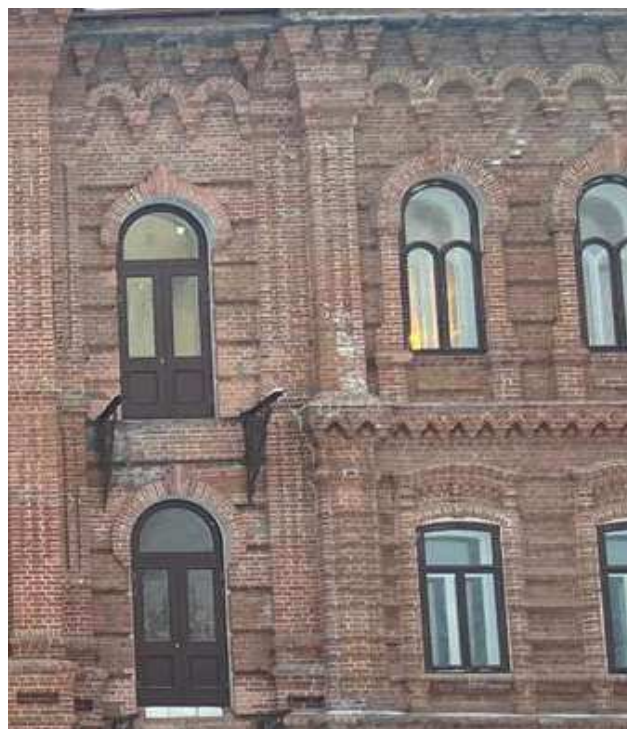
Рис. 28

Первые высолы были замечены в начале декабря 2019г. (рис. 28 – 29)

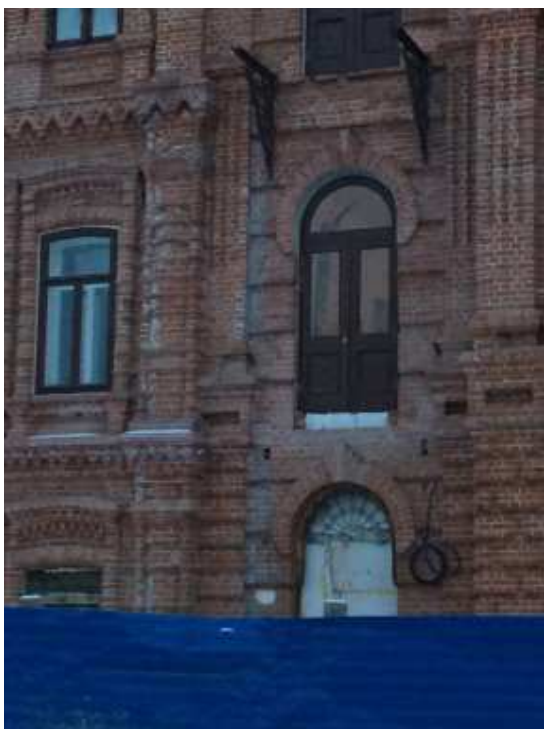
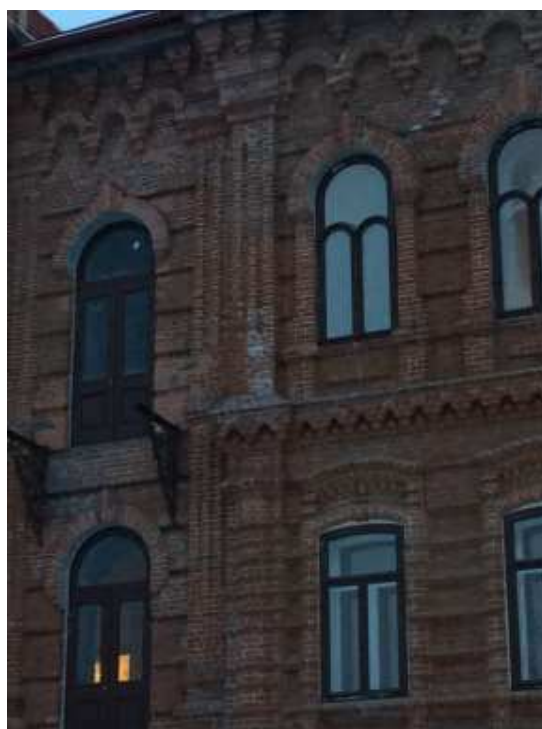
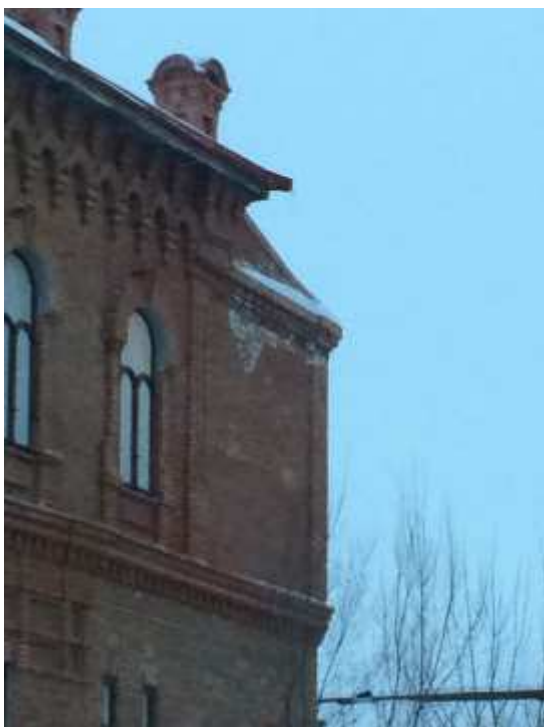
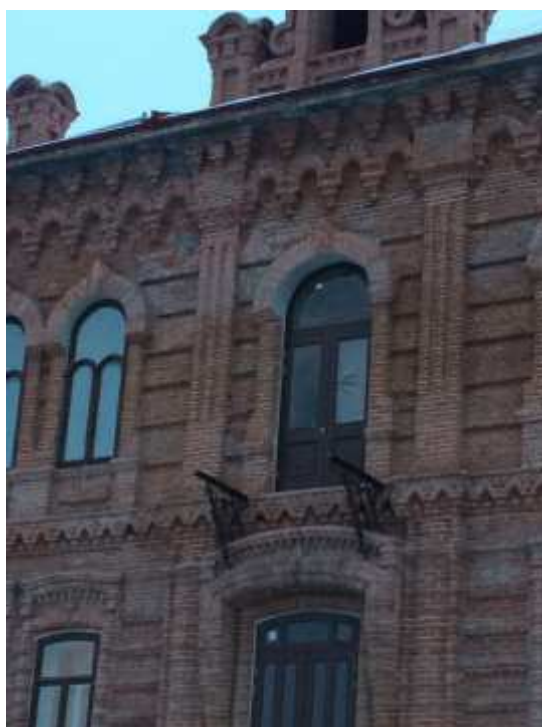
В последующих наблюдениях (фото сделано 25 декабря 2019 г.) высаливание кирпичной кладки осталось прежним. (рис. 30 - 33)

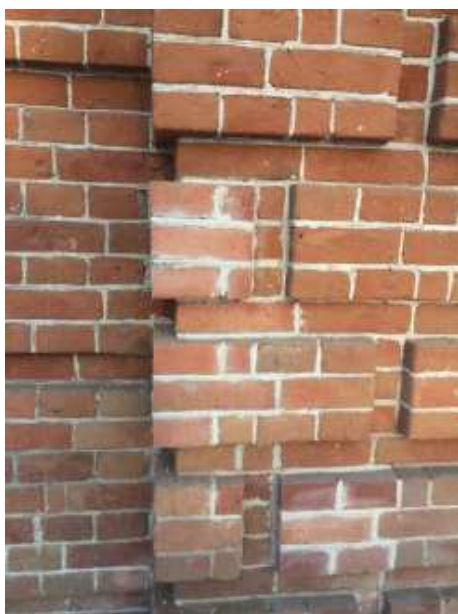
Рис. 34

На рис. 34 видны участки новой кирпичной кладки, в которых были допущены растёки раствора, что могло послужить причиной появления высолов. Так же помимо растеков вполне вероятно присутствует превышение допустимой величины швов.

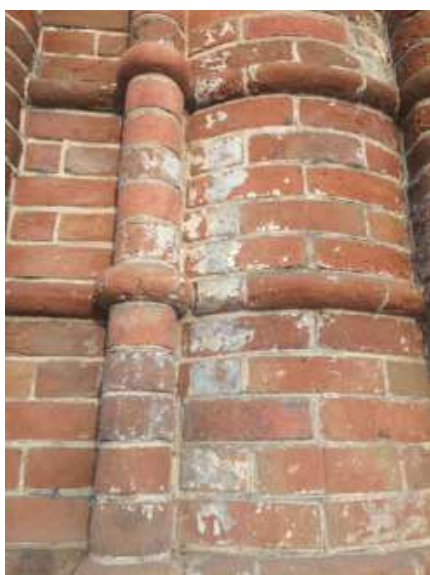
Рис. 35

Так же помимо появления высолов, на некоторых участках стены рабочие не смогли удалить старый слой штукатурки выполненной еще во времена строительства дома (1895-1912г.), что показано на рис. 35

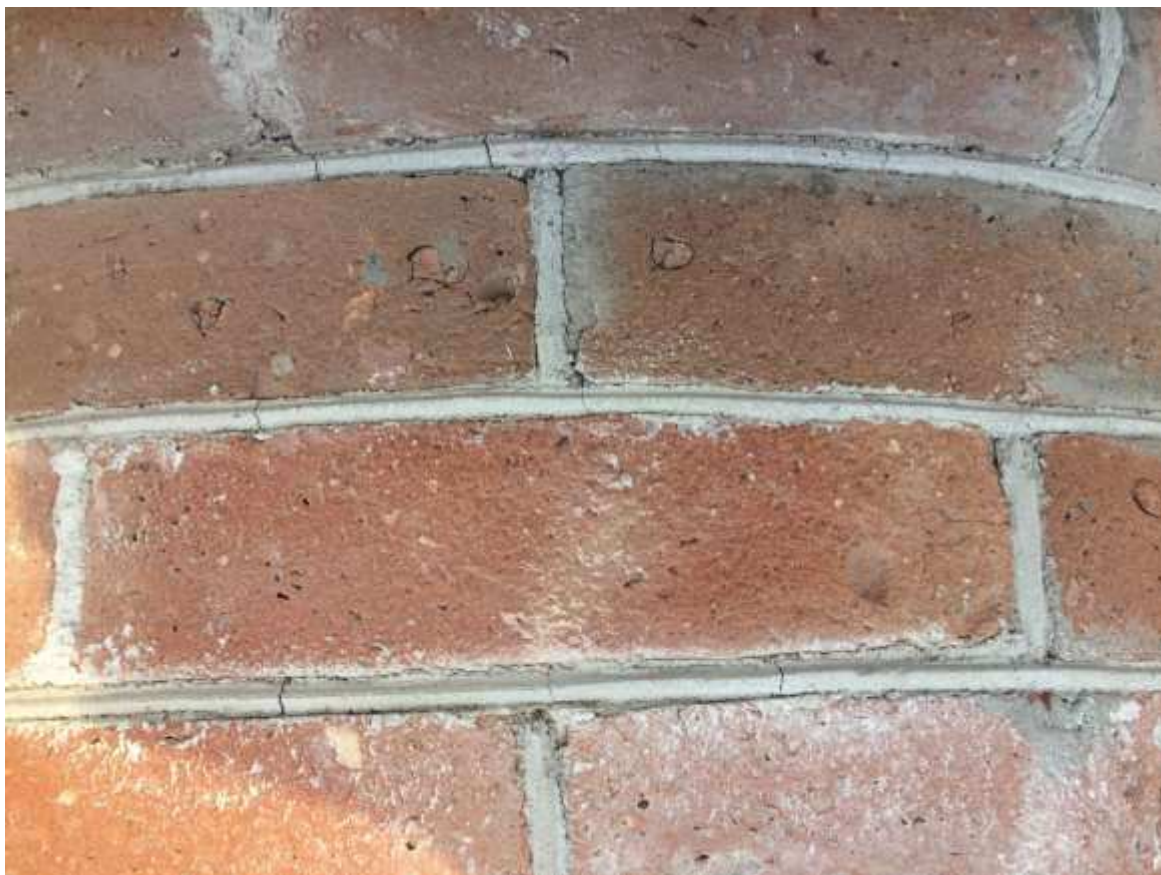
Рис. 36

Для мониторинга за состоянием кирпичной кладки дома Вильнера на предмет появления высолов, небольшая часть кладки была отчищена, в ходе наблюдения будет установлено появление или отсутствие новых высолов, что позволит установить серьёзность данной проблемы. Участок отчищенной кладки показан на рис. 36

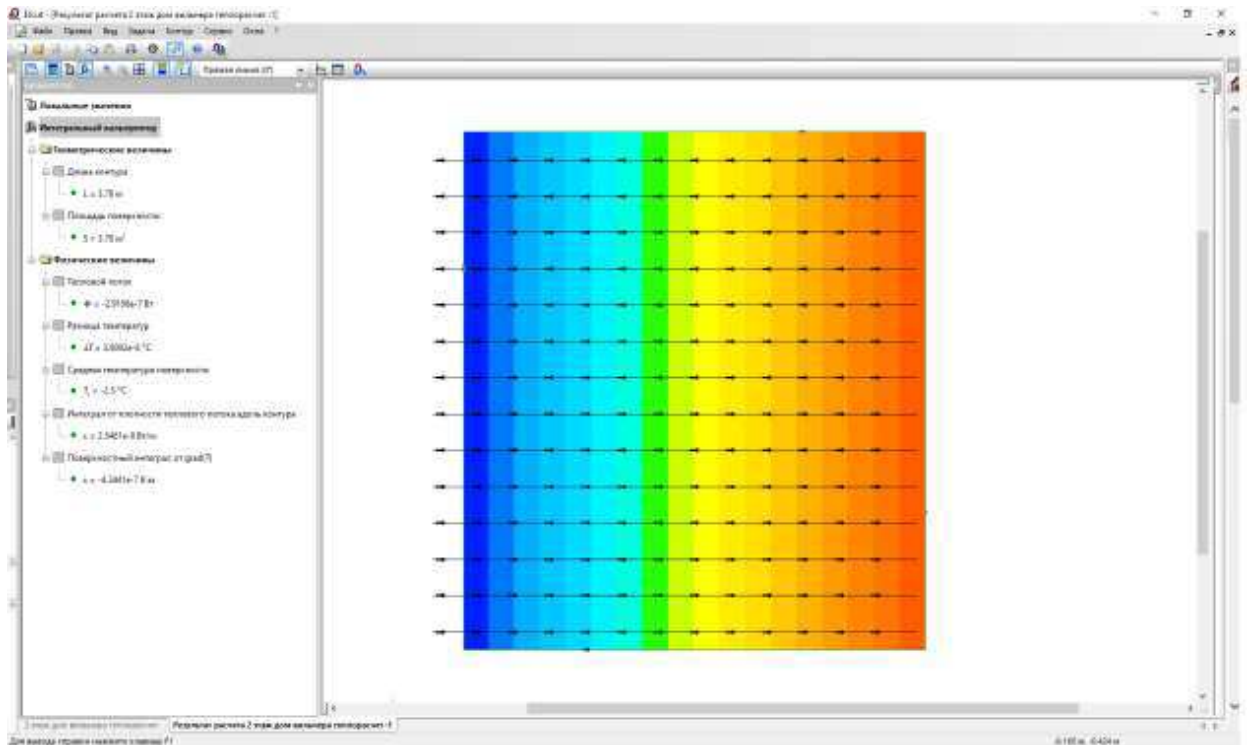
Интеграл от плотности теплового потока вдоль контура $X = -2.558\text{e-}12\text{Вт/м}$

Рис. 37 Теплорасчет расчет наружной стены первого этажа

В результате проведенного расчета выяснилось, что тепловые потоки распределены равномерно по исследуемому участку стен.

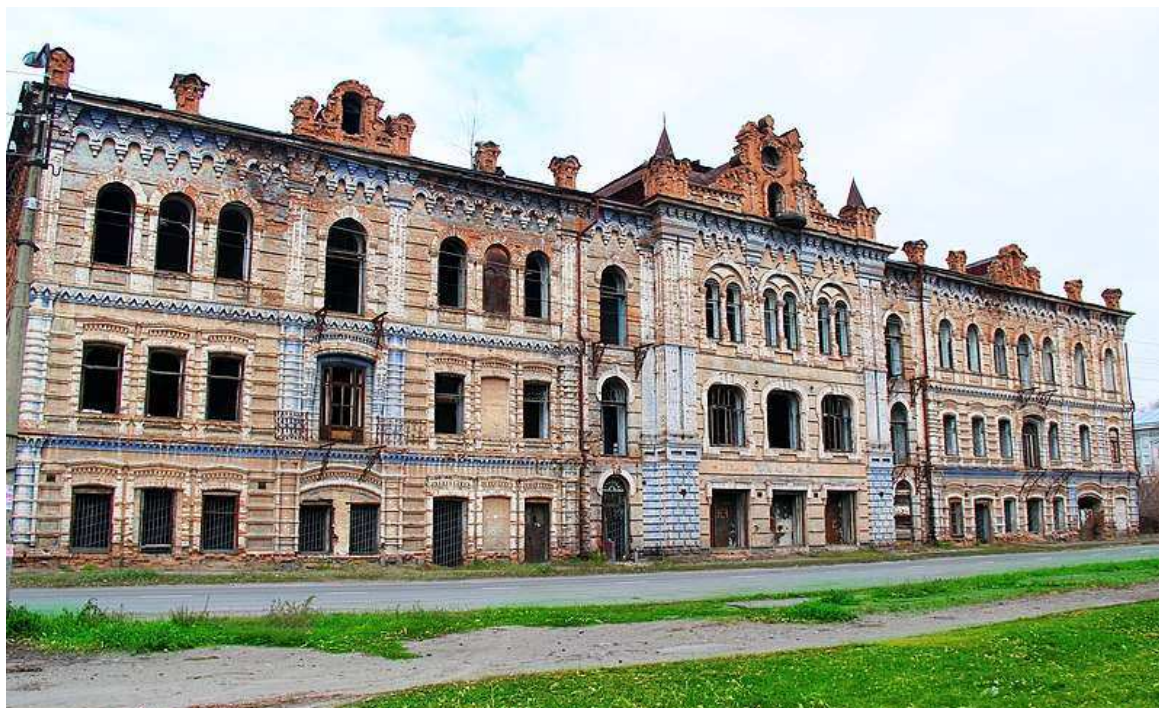
Рисунок 41. Общий вид на фасад до начала реставрационных работ (06.08.2013г.)

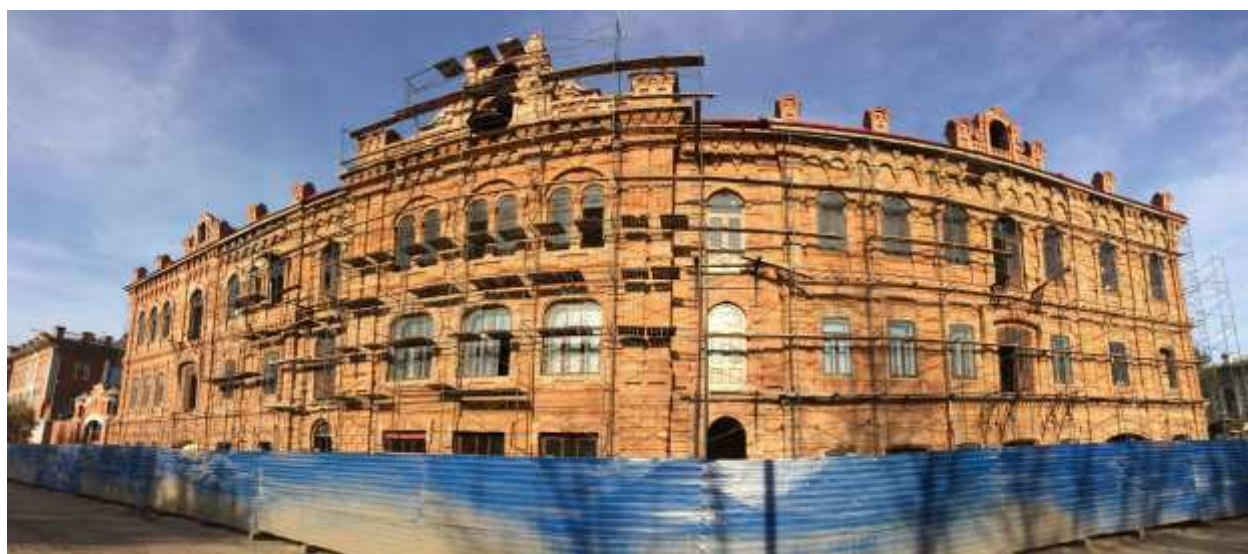
Рисунок 42. Общий вид на фасад после проведения реставрационных работ (22.10.2019г.)

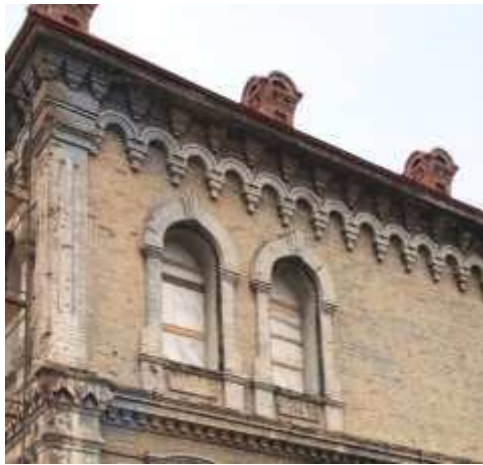
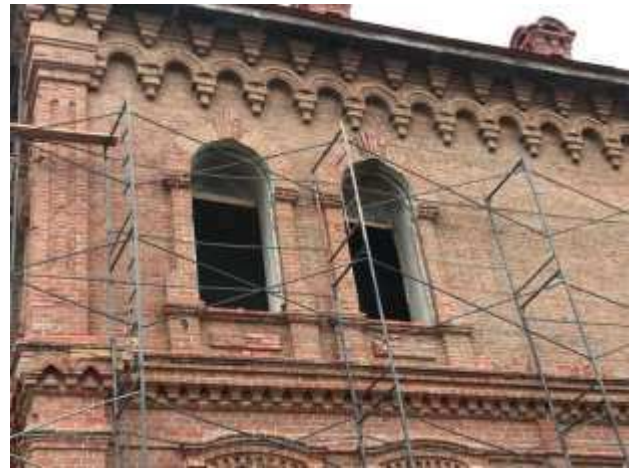
До обработки пескоструйным аппаратом.

После.

Рис. 3; 4. Состояние фасада

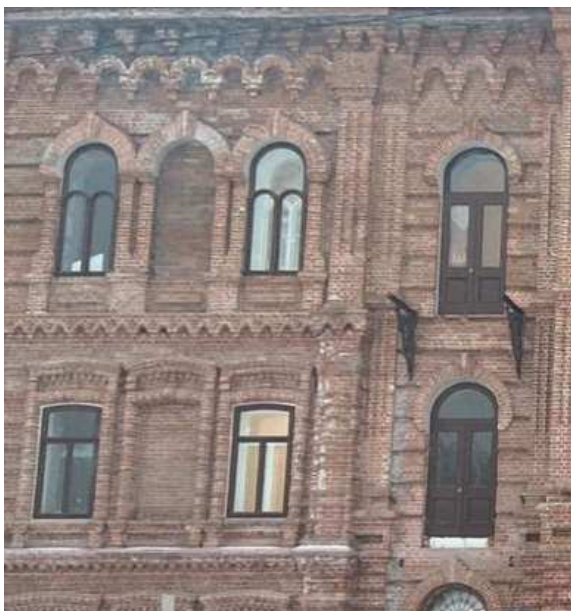
Рис. 1 Появление первых высолов (левая часть главного фасада)

В ходе проведения наблюдения за состоянием хода реконструкции дома Вильнера были обнаружены высолы на главном фасаде кирпичной стены.

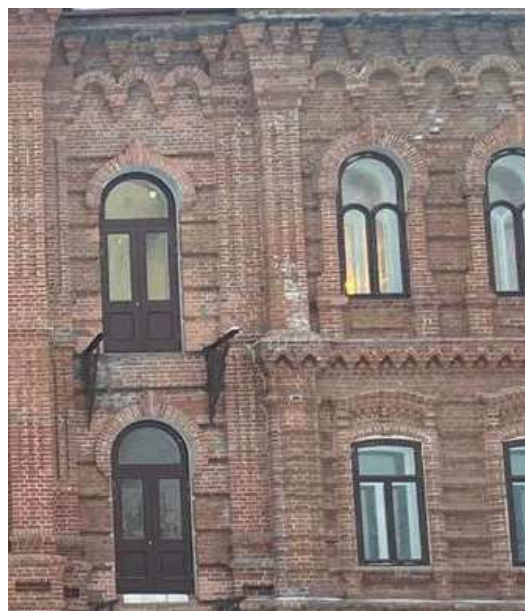
Рис. 2 Появление первых высолов (правая часть главного фасада)

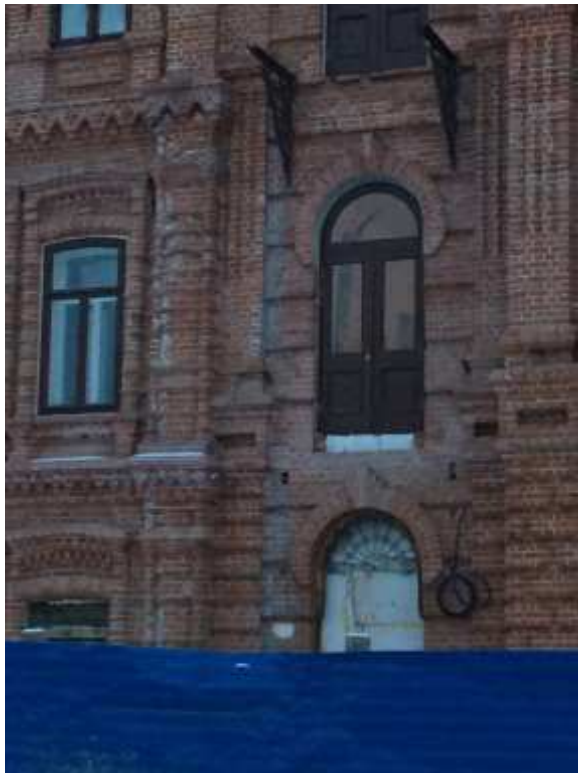
Рис 3 Высолы на кирпичной стене
(левая часть главного фасада)

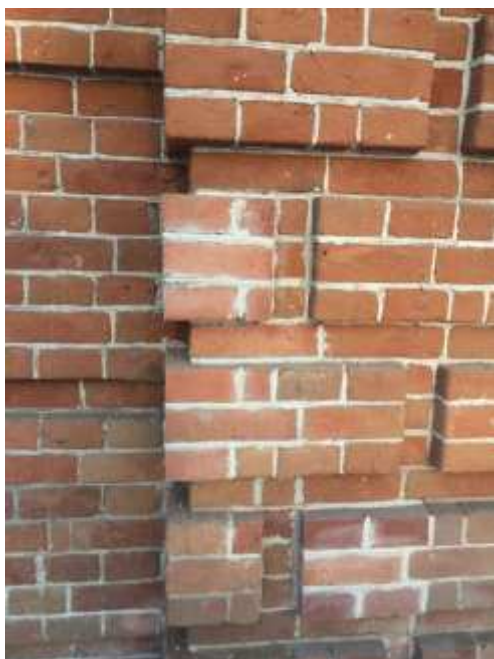
На рис. 5 видны участки замененной кирпичной кладки, в которых было допущено попадание раствора на кирпич, что могло послужить причиной появления высолов. Так же помимо растеков вполне вероятно присутствует превышение допустимой величины швов.

Рис. 5 участок кладки с нарушением толщины шва, также видно попадание раствора на кирпич

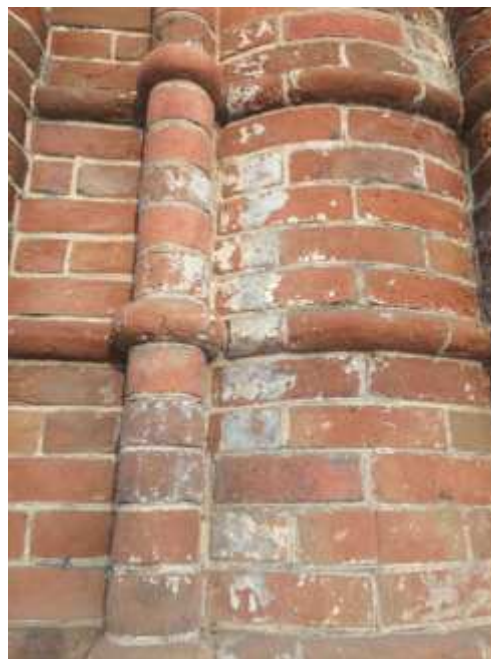
Рис. 6 старый слой штукатурки выполненной еще во времена строительства дома

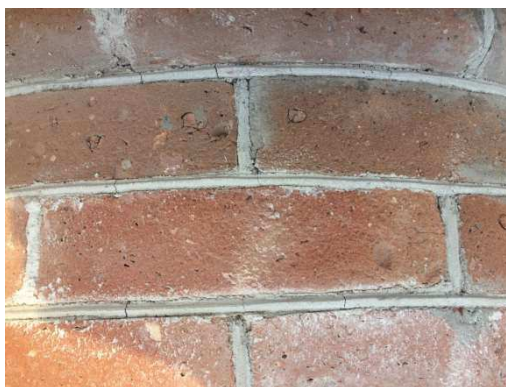
Для мониторинга за состоянием кирпичной кладки дома Вильнера на предмет появления высолов, небольшая часть кладки была отчищена, в ходе наблюдения будет установлено появление или отсутствие новых высолов, что позволит установить серьезность данной проблемы. Участок отчищенной кладки показан на рис. 7

Рис. 7 Участок отчищенной от высолов кладки
