Влияние технологических режимов на причины и характер разрушений элементов котлов паровых турбин

В результате работы над ВКР были исследованы, основные виды повреждений элементов котла паровой турбины П-67. Изучены методики приготовления и исследования образцов для определения вероятных причин разрушения .

В данной работе был проведен анализ причин разрушения элементов котла паровой турбин П-67, специально разработанного для работы на березовских бурых углях Канско-Ачинского месторождения в блоке с турбиной мощностью 800 МВт. Котел сверхкритического давления с промперегревом, прямоточный, однокорпусный, Т-образной компоновки, с уравновешенной тягой, с твердым шлакоудалением, газоплотный.

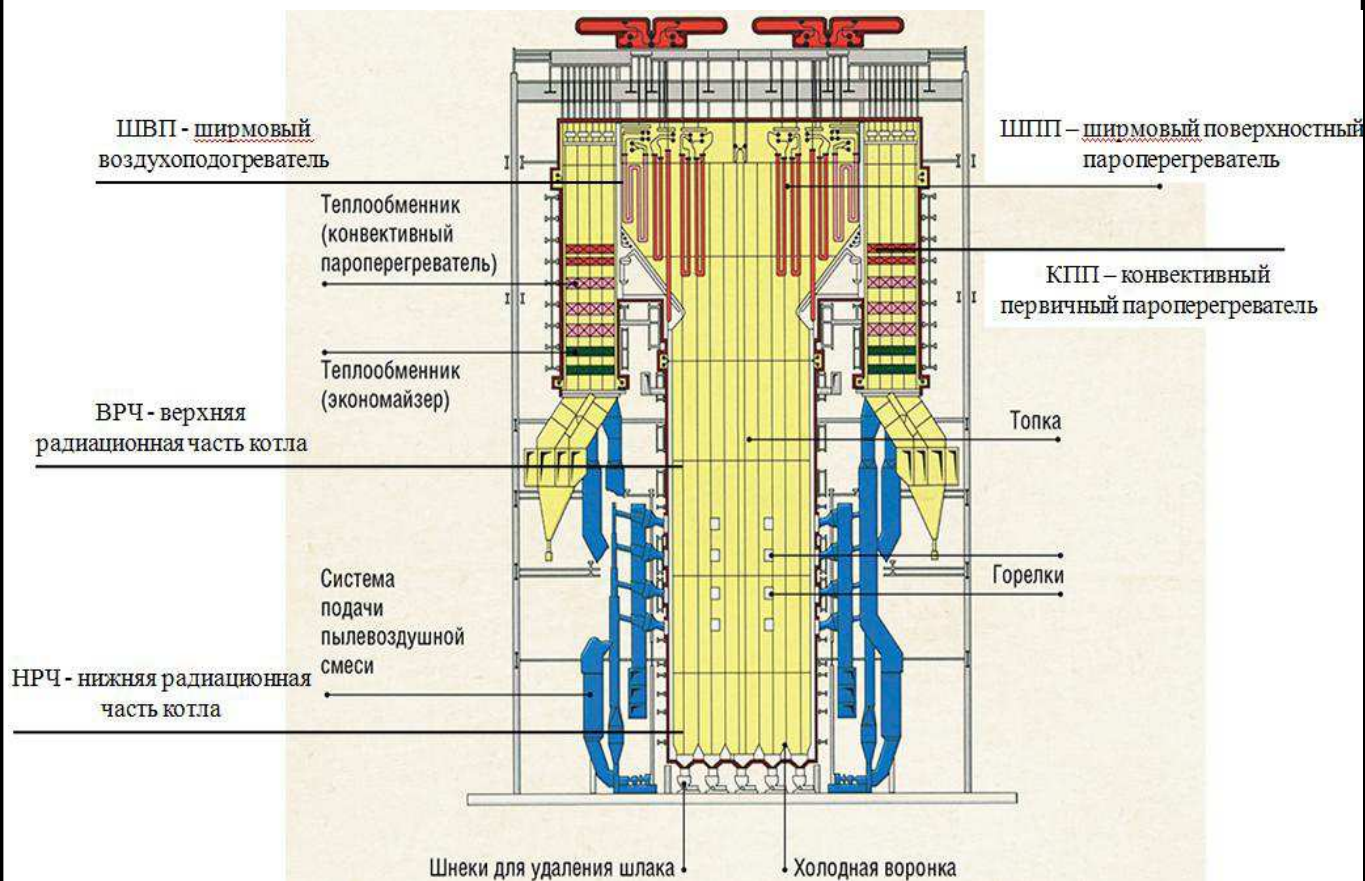
Общий вид котла П-67 приведен на (рис. 1). Топочная камера открытая, призматическая, квадратного сечения, полностью экранирована вертикальными панелями из плавниковых труб и оборудована тангенциальными щелевыми горелками, установленными в четыре яруса на четырех стенах, что создает единый вращающийся факел. Все стены топочной камеры и газоходов выполнены цельносварными из плавниковых труб, стены конвективных шахт выполнены с увеличенным шагом труб.

Рисунок 1 – Поперечный разрез котельного агрегата П-67

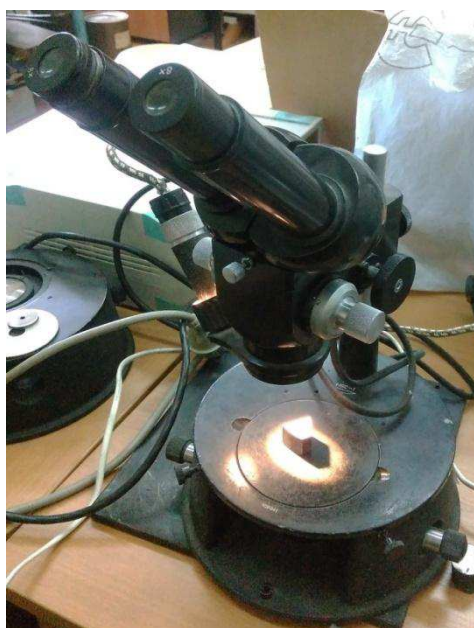
Макроанализ проводился на приборе МБС 3 – микроскопе с увеличением от 4х до 100 крат (рис. 4), работающем как при искусственном так и естественном освещении..

Рисунок 4 – Микроскоп МБС 3

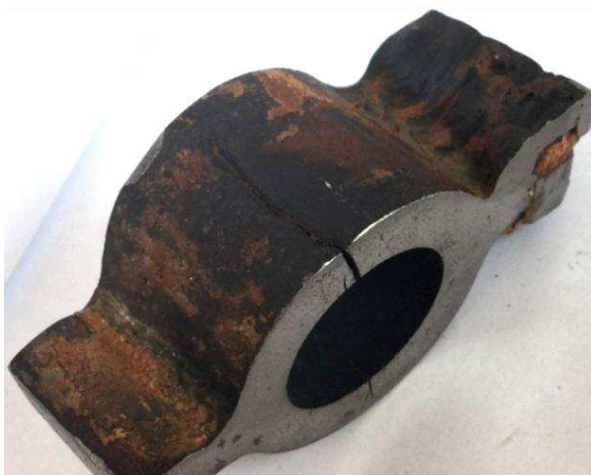
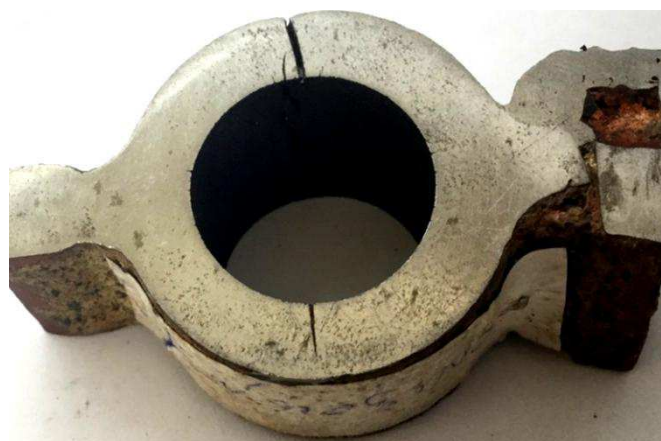
Образец № 1. Повреждение представляет собой продольную трещину с не обогреваемой стороны трубы. протяженностью 59 мм по наружной поверхности на гйбе трубы и максимальным раскрытием до 0.7 мм (рис. 7). Геометрические размеры трубы не выходят за допускаемые пределы. На внутренней поверхности трубы наблюдаются многочисленные продольные макротрещины радиального направления, расположенные как с обогреваемой, так и не с обогреваемой стороны трубы. Глубина трещин изменяется от 0,02 мм до сквозной трещины (рис. 6 а, б).

Рисунок 6 – Поврежденная труба НРЧ:

а – внешняя сторона; *б* – внутренняя сторона

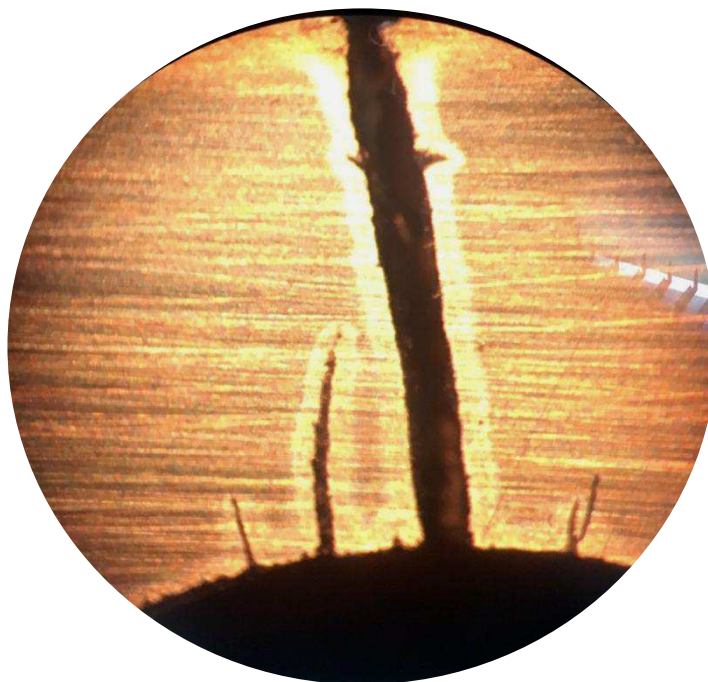
Рисунок 7– Магистральная трещина

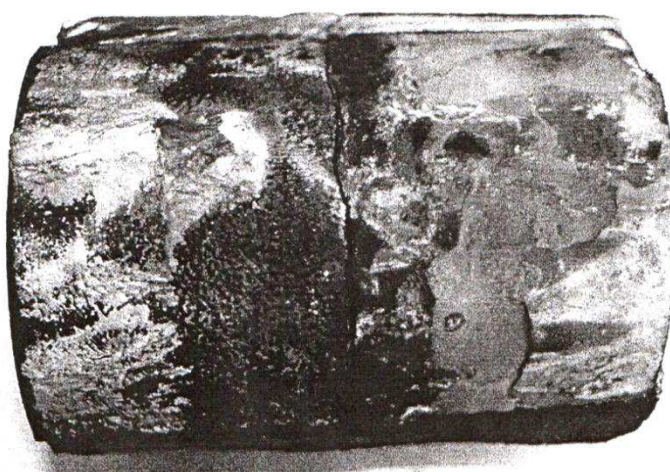
Образец № 2. Повреждение представляет собой сквозную кольцевую трещину (рис. 8,9) протяженностью 60% длины окружности и максимальным раскрытием 0.5 мм по границе композитного стыкового сварного соединения, развивающуюся наружной поверхности трубы из стали 12Х1МФ. Изменения геометрических размеров трубы не наблюдается.

Рисунок 8 – Поврежденная труба ШВП

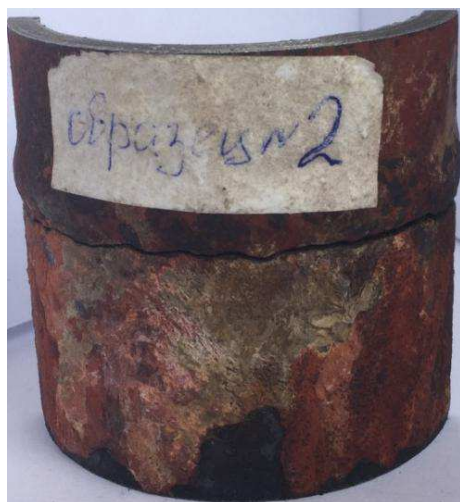
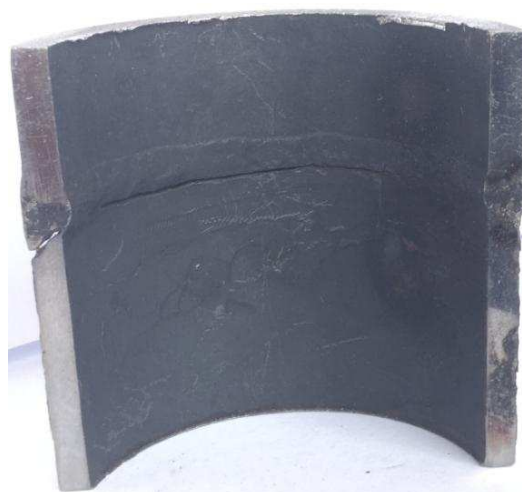
Рисунок 9 – Поврежденная труба ШВП: *а* – внешняя сторона; *б* – внутренняя сторона

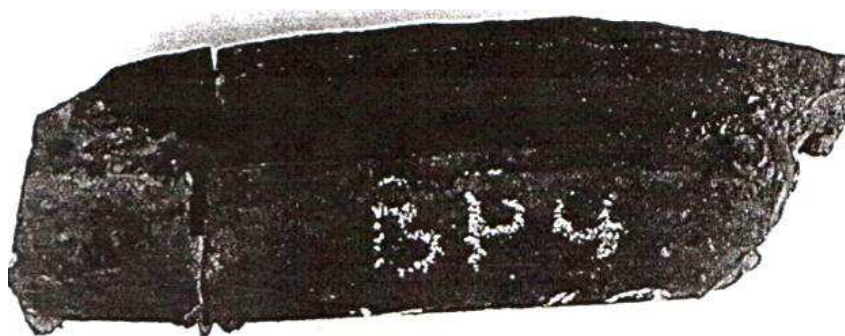
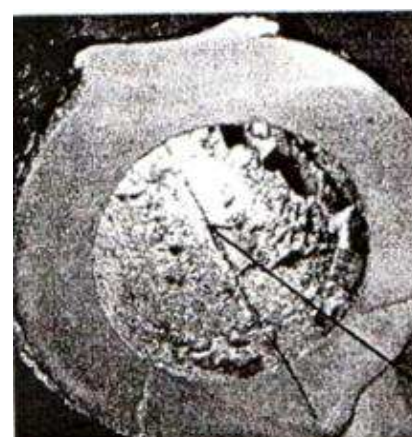
Образец № 3. Повреждение представляет собой продольную сквозную трещину протяженностью до 140 мм с максимальным раскрытием 12 мм, которая проходит по середине плавника (рис. 10, *а*) с началом развития от внутренней поверхности трубы. Края разрыва ровные, прямолинейные. Утонения стенки вблизи повреждения не наблюдается. На внутренней поверхности трубы развитие трещины достигает длины более 90 мм от места раскрытия (рис. 10, *б*).

Рисунок 10 – Поврежденная труба ВРЧ: *а* – внешняя сторона; *б* – внутренняя сторона

по месту наибольшего раскрытия наблюдается продольное макрорастрескивание наружной и внутренней поверхности. Внутренняя поверхность трубы покрыта плотной поверхностной оксидной пленкой, на наружной поверхности толщина сохранившегося слоя окалины достигает 0,2мм.

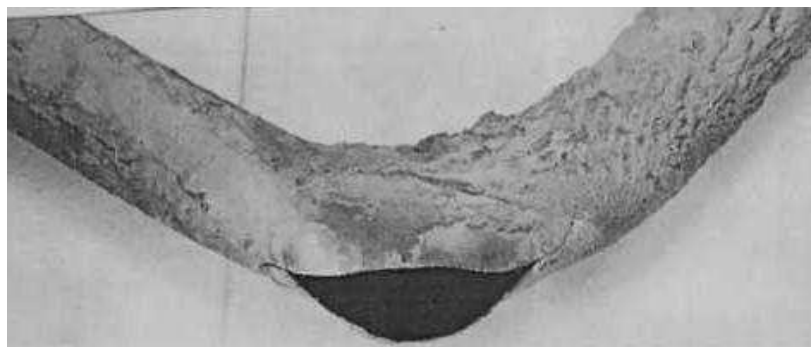
Образец № 8. Повреждение представляет собой продольный разрыв по внешней образующей гйба, протяженностью 150 мм и максимальным раскрытием 55 мм (рис. 17).

Рисунок 17 – Поврежденная труба ШПП

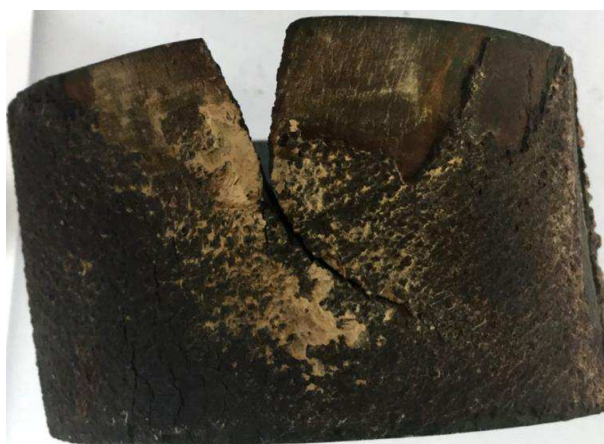
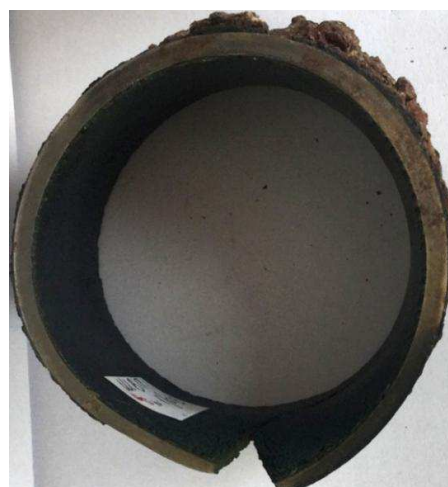
Остаточная деформация, предшествующая разрыву, составляет 23%, при этом минимальная толщина стенки по кромке разрыва равна 2,6 мм. Вблизи разрыва наблюдается продольное растрескивание (рис. 18 а, б).

Рисунок 18 – Поврежденная труба ШВП: *a* – внешняя сторона; *б* – внутренняя сторона

Толщина окалины на внутренней поверхности поврежденной трубы равна 0,7 мм, величина отложений на наружной поверхности достигает 4,5 мм.

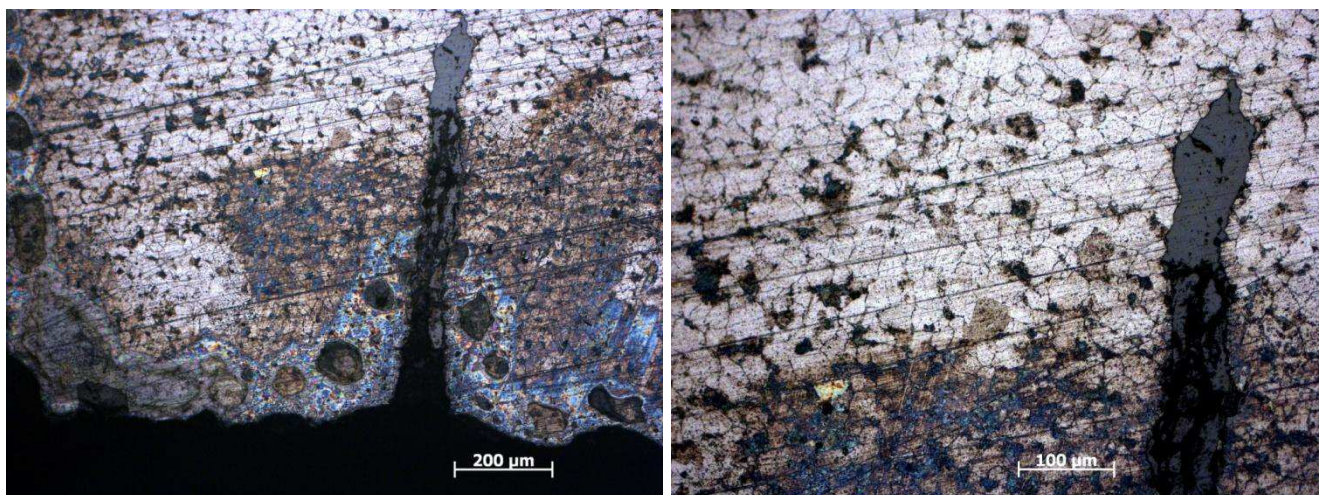
Образец №1. Металлографическим анализом установлено, что структура металла трубы представляет собой зерна феррита, перлитной составляющей, наличие карбидов. Микроструктура металла внутренней поверхности характеризуется наличием многочисленных коррозионных язв (рис. 19 *а, б*), которые являются концентраторами напряжений и от них берут начало трещины. Под действием напряжений растяжения, происходит соединение образовавшихся микротрещин в макротрещину, которая в процессе эксплуатации и привела к разрушению трубы. Основная трещина имеет вид глубокого коррозионного каната с пережимами (рис. 20), что по морфологическим признакам характерно для коррозионно-усталостной трещины

Рисунок 19 – Микроструктуры: *а* – $\times 200$; *б* – $\times 200$

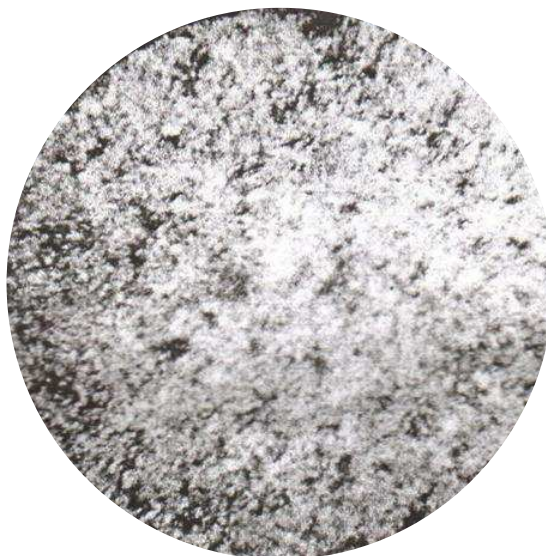
Образец № 5. Металлографическим анализом установлено , что микроструктура поврежденного участка (рис. 25) представляет собой низкоуглеродистый мартенсит . Кроме того, в зоне наибольшей деформации наблюдается текстура. В структуре наружной поверхности трубы вблизи разрыва наблюдается деформационное растрескивание (рис. 26). Первоначальный проект котла предусматривал изготовление блоков НРЧ из стали 12Х1МФ следовательно , ее жаропрочные свойства удовлетворяют расчету на прочность при эксплуатации на расчетных параметрах.

Рисунок 25 – Микроструктура $\times 200$

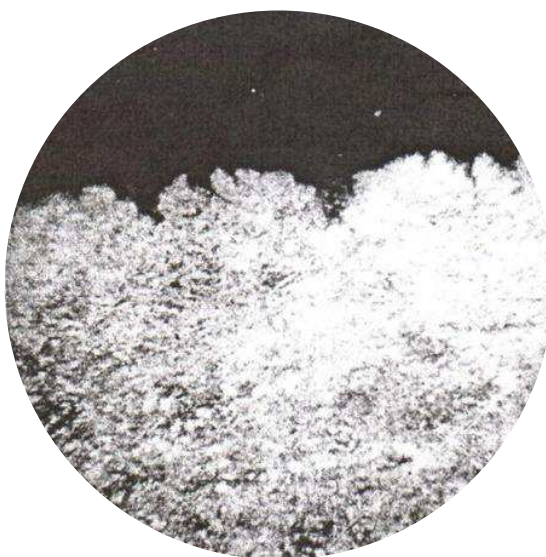
Рисунок 26 – Микроструктура $\times 200$

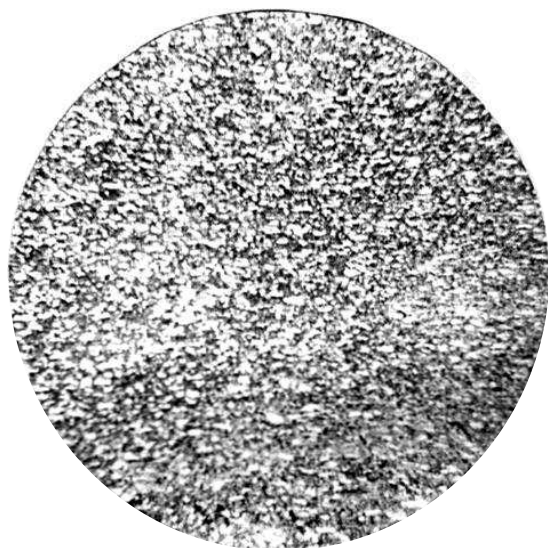
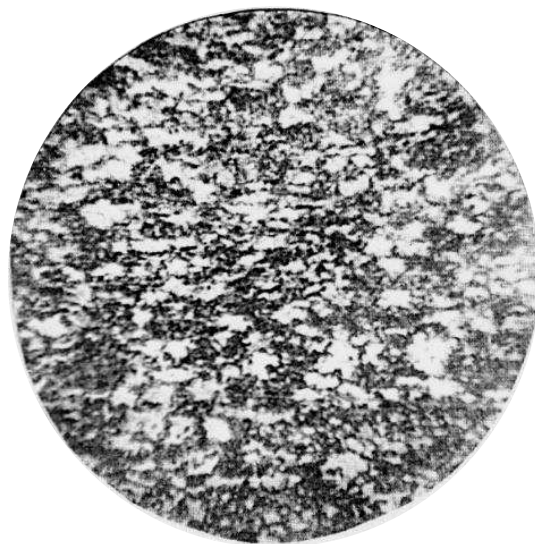
Образец № 6. Металлографическим анализом установлено, что микроструктура металла кромок разрыва характеризуется наличием текстуры и перекристаллизованной перлитной составляющей (рис. 27 а,б). В структуре металла участка трубы удаленного от места разрыва на 300 мм, также наблюдается наличие участков перекристаллизованного перлита (рис. 28 а,б)

Рисунок 27 – Микроструктуры

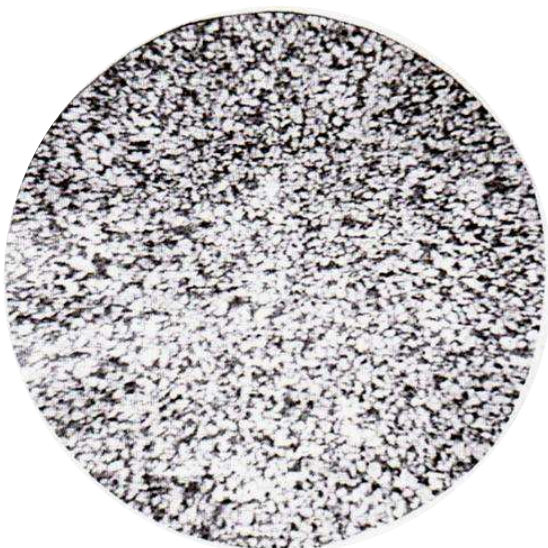
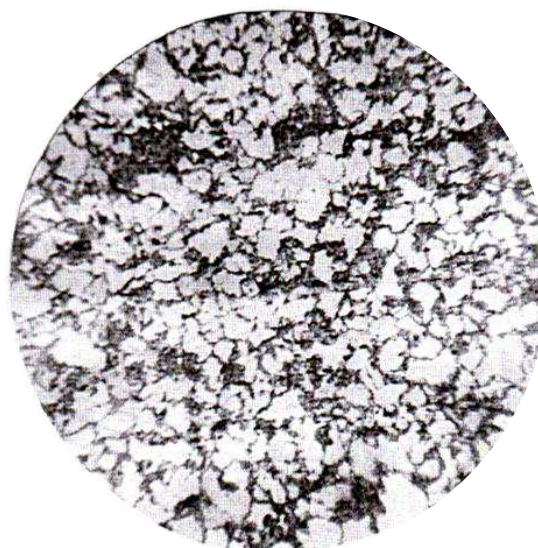
Рисунок 28 – Микроструктуры: *a* – х100; *б* – х300

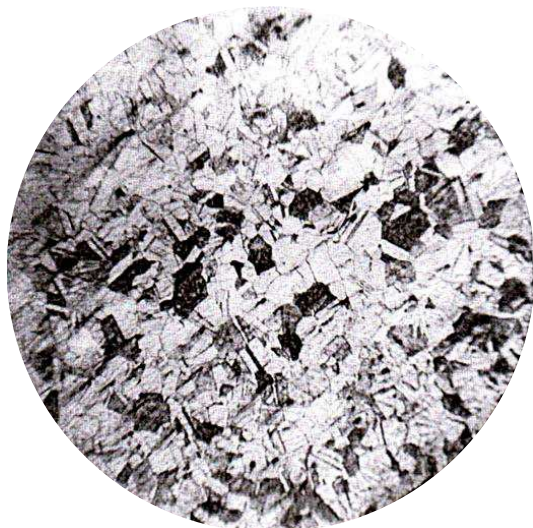
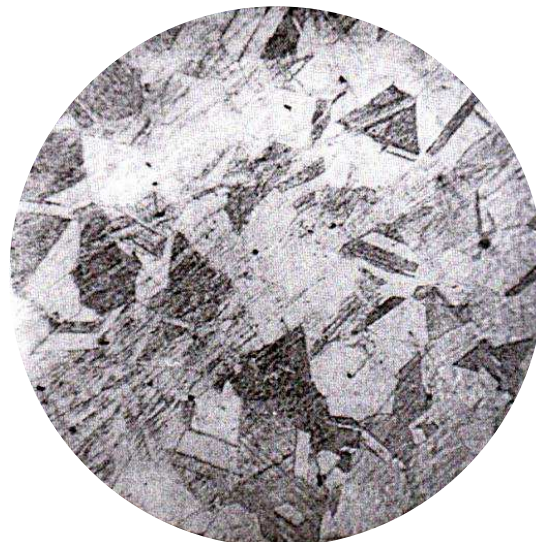
Образец № 7. Микроструктура металла зоны трубы, не имеющей остаточной деформации. аустенитная с линиями двойникования и карбидными включениями. Границы зерен четкие, величина зерна, что наблюдалось и в исходном состоянии (рис. 31 а,б). Микроструктура кромок разрыва характеризуется наличием текстуры, дроблением зерна, исчезновением двойников (рис. 30 а,б)

Рисунок 29 – Микроструктуры: *a* – х100; *б* – х300

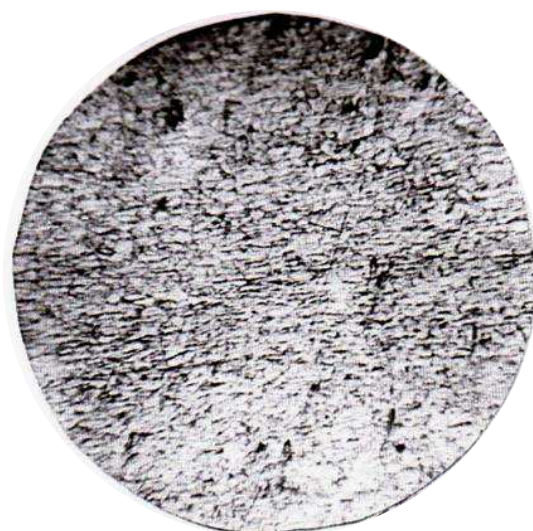
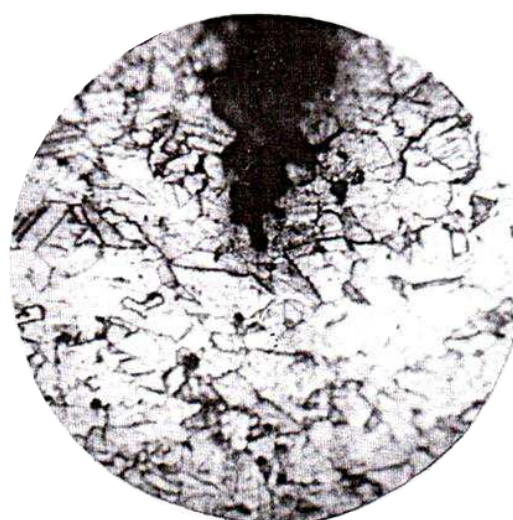
Рисунок 30 – Микроструктуры: *a* – х100; *б* – х300

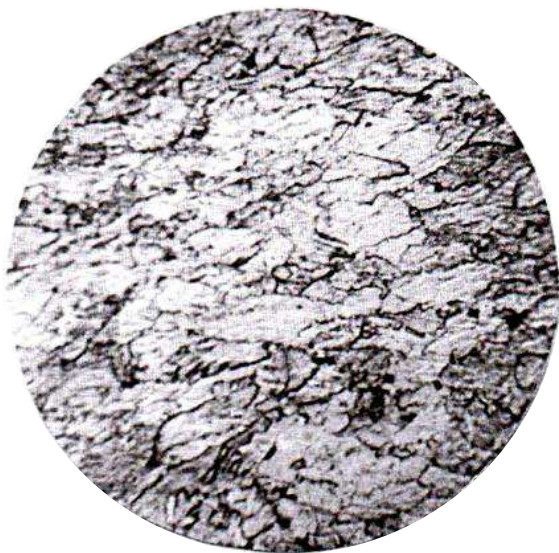
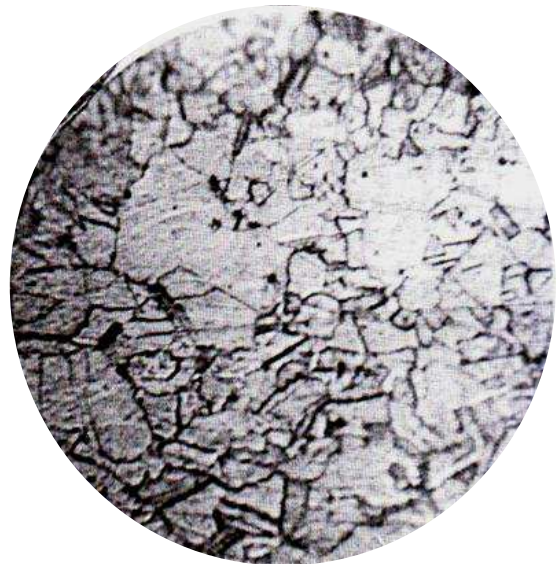
Рисунок 31 – Микроструктуры: *a* – х100; *б* – х300

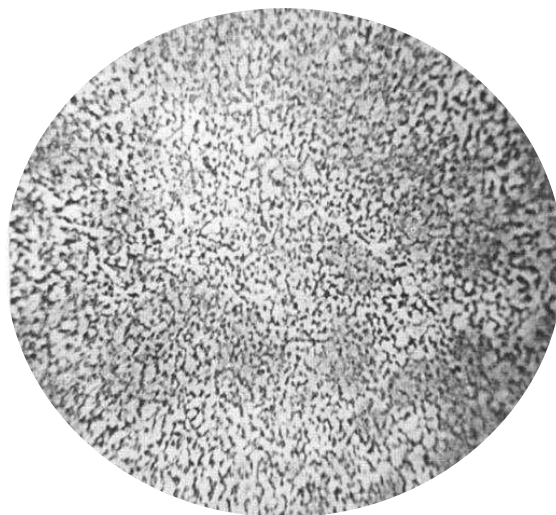
Образец № 8. Металлографическим анализом установлено, что структура металла не рекомендованная (рис. 32).

Рисунок 32 – Микроструктура, ×200

Наблюдается значительная степень сфероидизации, характеризующаяся отсутствием границ перлитных зерен, увеличением размеров сфероидов цемен-

тата и наличием большого количества цементитных сфероидов, расположенных по границам ферритных зерен.

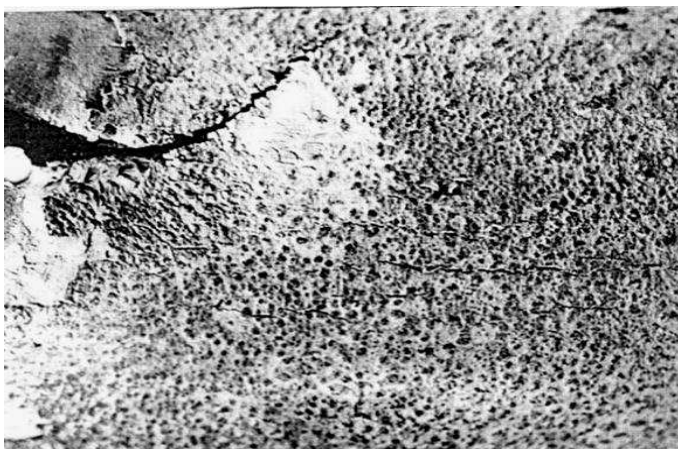
Рисунок 33 – Микроструктура, $\times 200$

Эквивалентная температура эксплуатации, определяемая по зависимости степени структурных превращений от времени эксплуатации, для поврежденной трубы находится в пределах $600\text{--}620\text{ }^{\circ}\text{C}$, тогда как предельно допустимое значение температуры эксплуатации для труб из стали 12Х1МФ – $585\text{ }^{\circ}\text{C}$. На берегах трещин наблюдаются многочисленные поры (рис. 33), т.е. трещина развивается по механизму порообразования и относится к трещине ползучести.
