Федеральное государственное автономное образовательное учреждение
высшего образования
«СИБИРСКИЙ ФЕДЕРАЛЬНЫЙ УНИВЕРСИТЕТ»
Политехнический институт
Кафедра «Инженерная экология и безопасность жизнедеятельности»

МАГИСТЕРСКАЯ ДИССЕРТАЦИЯ

Комплексная система регулирования фильтрационного режима
хвостохранилища

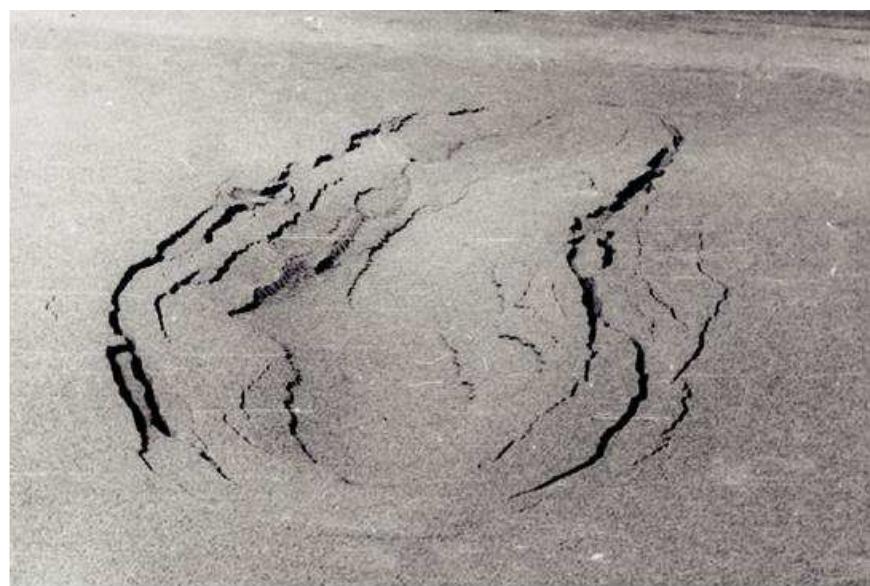
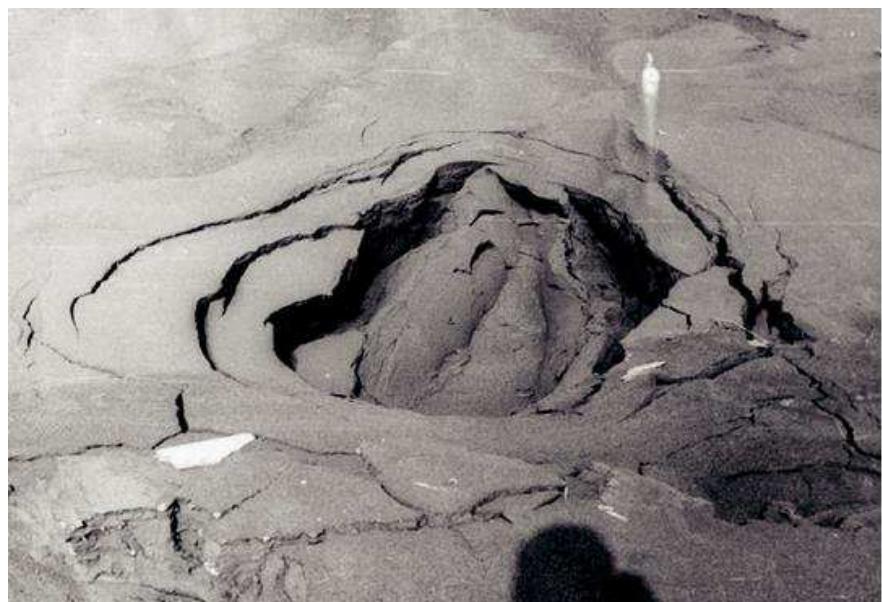
а

б

Рисунок 1 – Термокарстовая воронка на пляже хвостохранилища №1 Норильского ГМК: *а* – начальная стадия; *б* – в процессе развития

Провальные термокарстовые воронки на поверхности гребня и пляжа дамбы показан на рисунке 1. Эти деформации являлись индикаторами процесса вытаивания замытых пластов и линз льда под воздействием положительной температуры воды в пруде, не опускающейся ниже 3°C, сезонного оттаивания промороженного за зиму слоя хвостов на пляже и фильтрации в талых зонах дамбы. Диаметр воронок достигал 10 м, глубина – 2 м. Воронки были окружены сетью концентрических трещин глубиной 0,5–1 м. В конце периода сезонного оттаивания пляжа воронки достигали своего предельного развития, часто

сливались между собой и образовывали на площади в несколько десятков квадратных метров термокарстовый провальный рельеф пляжа. На участках верхового откоса, пораженных термокарстовыми процессами, намывные отложения находились в разжиженном состоянии и были лишены какой-либо структурной прочности.

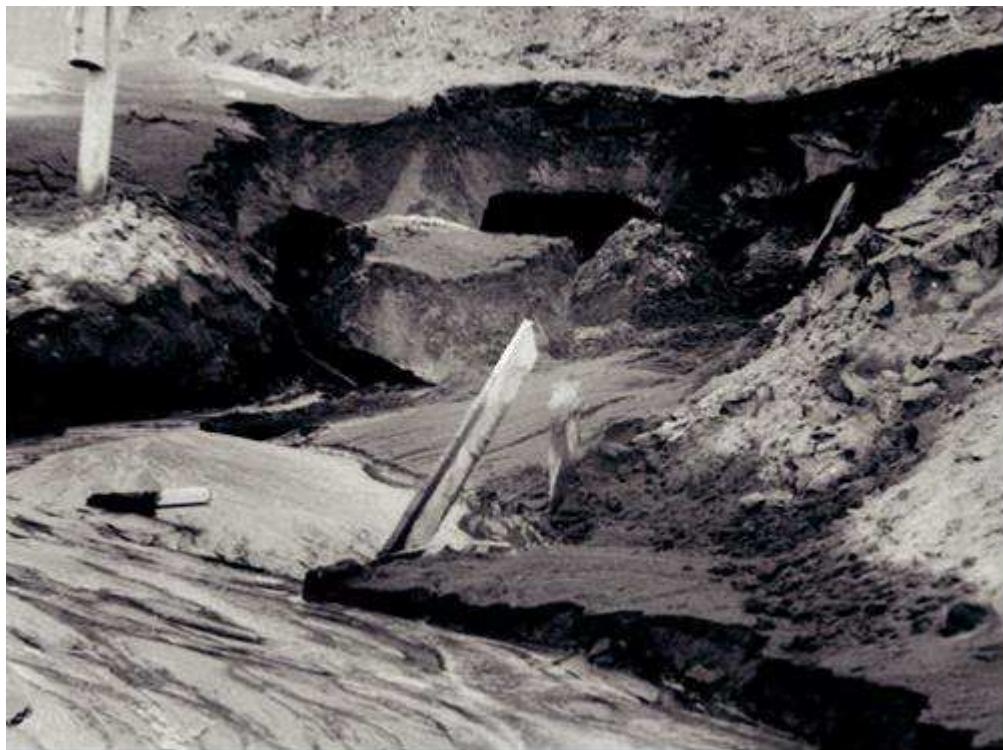
Рисунок 2 – Термофильтрационная эрозия низового откоса намывной дамбы хвостохранилища № 1 Норильского ГМК

Термокарстовые пещеры на низовом откосе дамбы образовывались при вытаивании пластов и линз льда и обрушении вмещающих его намывных отложений показан на рисунке 2. Вытаивание льда происходило при сезонном оттаивании, фильтрации и эрозионном размыве хвостов на поверхности откоса. Пещеры возникали в различных местах по длине дамбы на любой ее высоте и являлись весьма опасной формой деформации, проникая в толщу откоса на глубину до 5 м. Доступная для осмотра внешняя часть пещер располагалась внутри или под слоем льда, образующего свод и наружный торец пещеры. Окружающее пещеру обнажение образовывало вертикальную ледяную стенку. Устье пещеры (диаметр 1,2–2 м) переходило в глубокое до 2 м эрозионное русло. Окружающие пещеру намывные отложения были структурно неустойчивыми, постоянно оплывали и обваливались в теплое время года. Потоки воды, вытекавшие из пещер, содержали взвешенные частицы хвостов.

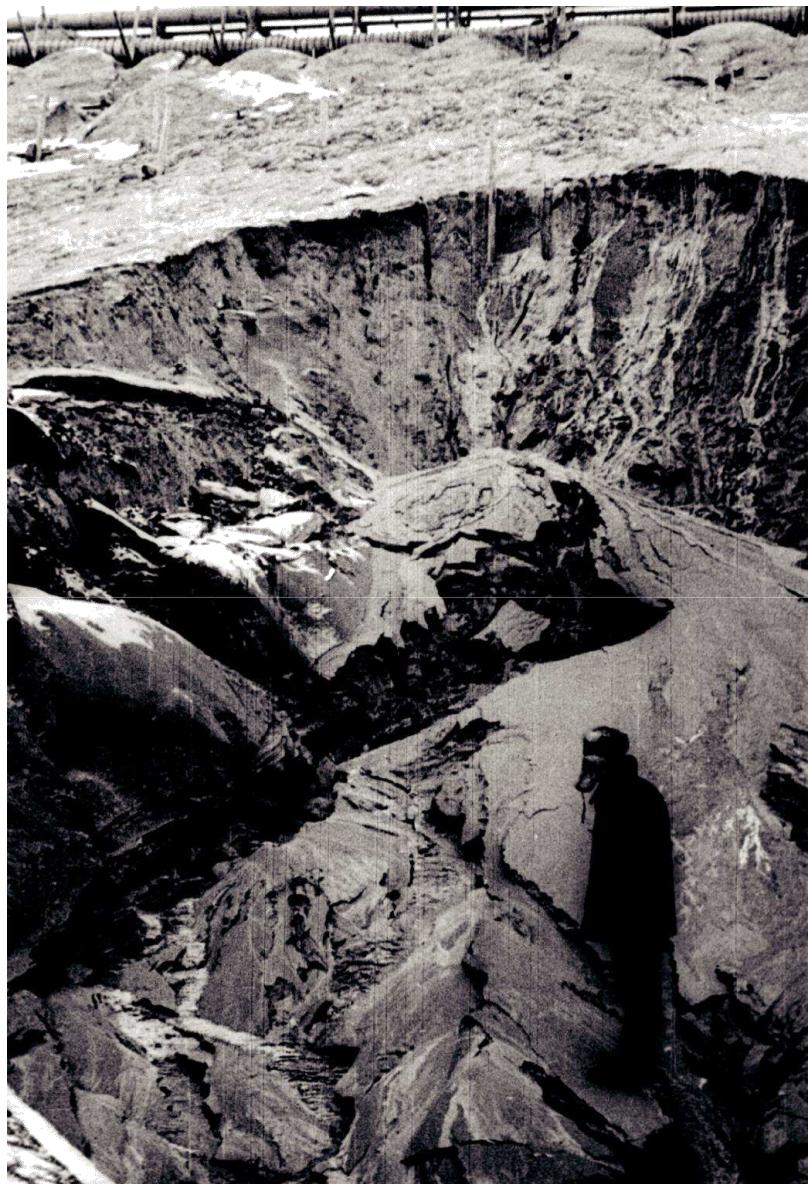
Рисунок 3 – Образование и разрушение гидролакколита на хвостохранилище №1 Норильского ГМК

Наледи и гидролакколиты связаны с высачиванием напорных фильтрационных вод на поверхность низового откоса по фильтрующим таликам. В местах постоянного выхода напорных фильтрационных вод процессе се зонного промерзания поверхности откоса развивались наледи, диаметр (или длина вдоль откоса) которых достигал 100– 130 м. Наледи включал и в себя плоские участки и бугры пучения – гидролакколиты, развивавшиеся непосредственно над сосредоточенными фильтрационными выходами.

До проведения восстановительного намыва гидролакколиты располагались на уровне излома откоса и вблизи его подошвы. На тех участках, где была произведена отсыпка дренажной призмы, они развивались непосредственно за призмой и далее по откосу, вплоть до его нижней кромки в русле незамерзающего ручья, являвшегося естественным, постоянно действующим дренажом для талых фильтрующих зон дамбы. Выше дренирующей отсыпки появление гидролакколитов не отмечалось. Все они развивались вниз по откосу в летнее время.

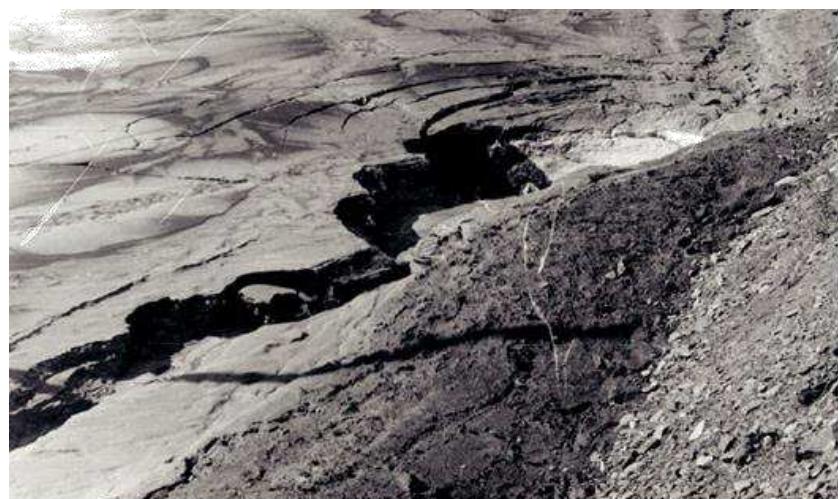
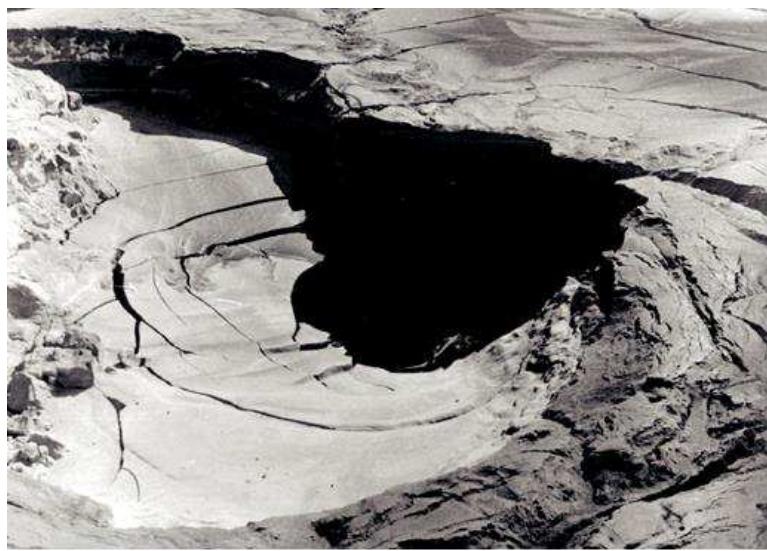
(а – вид вдоль дамбы; б – вид поперек дамбы)

Рисунок 4 – Термокарстовый провал на золоотвале Аркагалинской ГРЭС

При натурных обследованиях (1985–1986 гг.) золоотвала Аркагалинской ГРЭС в толще золошлаковых отложений, образующих внешнюю упорную призму, выявлены характерные проявления таких криогенных процессов, как льдообразование, термокарст и термоэрэзионное разрушение дамбы фильтрационными потоками, движущимися по термокарстовым полостям на рисунке 4.

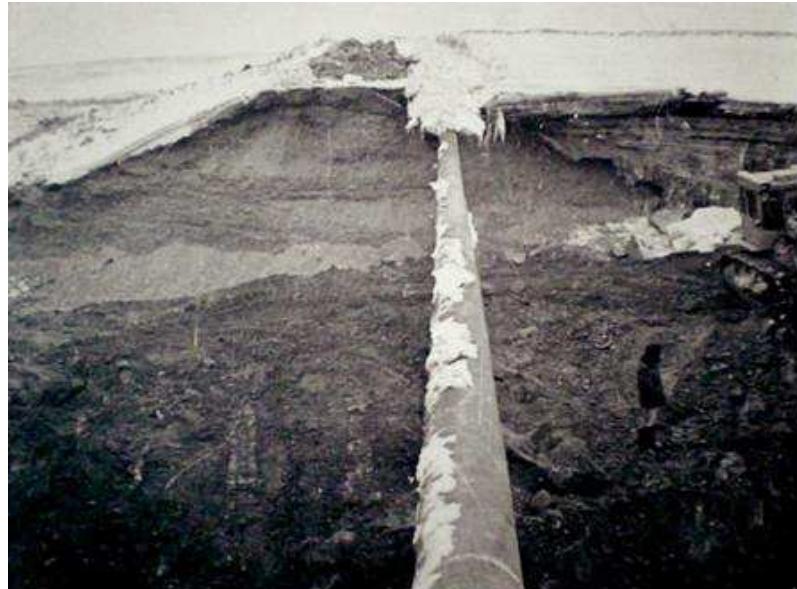
Рисунок 5 – Разрушение ограждающей дамбы золоотвала № 1 Абаканской ТЭЦ (поперечное сечение дамбы в проране)

Совместное воздействие температурного, криогенного, фильтрационного и гидравлического факторов на устойчивость и экологическую безопасность накопителя привело к разрушению золоотвала Абаканской ТЭЦ показаны на рисунках 5 и 6.

Дамба золоотвала построена из песчано-гравийной смеси; заложение верхового и низового откосов 1:3; средняя высота 9,5 м; ширина гребня 6 м. Противофильтрационный экран выполнен из полиэтиленовой пленки толщиной 0,4 мм, с защитным слоем толщиной 0,5 мм из песка. Максимальный уровень заполнения емкости водой предусматривался до 250,0 м при отметке гребня 251,0 м. В основании залегают суглинки, галечниковый грунт с песчаным заполнителем, на отдельных участках сохранен поверхностный слой заторфованного грунта толщиной до 1,2 м.

В результате разрушения низового откоса и гребня дамбы на участке длиной 45 м произошел ее размыв на полную высоту до отметки 241,86 м, а также экрана в ложе золоотвала на участке длиной 54 м шириной 60 м. Отметка гребня дамбы по бортам прорана 250,0 м, поверхности льда на золоотвале в момент аварии 249,60 м.

Основной причиной разрушения ограждающей дамбы являлось совместное воздействие фильтрационного потока и сезонного промерзания гребня, низового откоса и основания в нижнем бьефе. По данным натурных измерений (1986–1988 гг.) и многочисленным внешним проявлениям постоянной фильтрации, особенно у подошвы разрушившегося участка дамбы, можно судить о

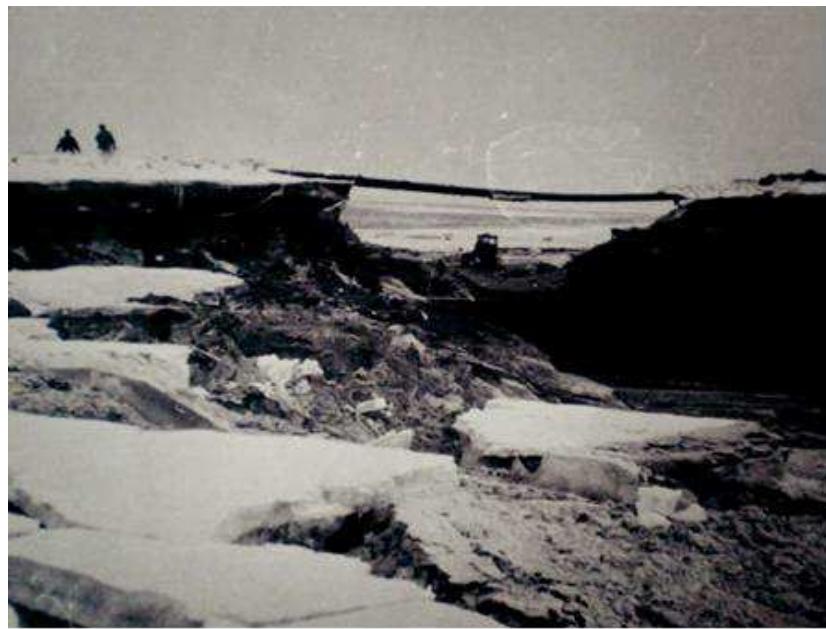
Рисунок 6 – Разрушение ограждающей дамбы золоотвала № 1 Абаканской ТЭЦ (вид из вытекшей емкости)

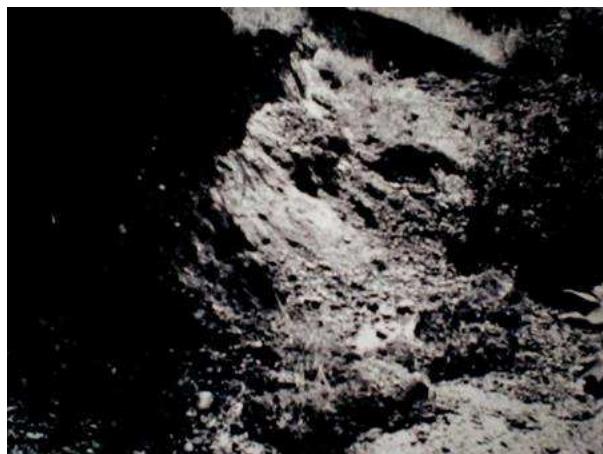
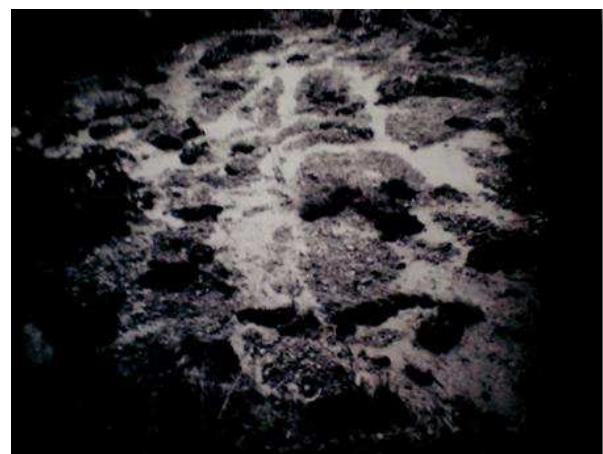
(а – у подошвы откоса; б – в средней части откоса)

Рисунок 7 – Фильтрационное разрушение низового откоса дамбы золоотвала
Иркутской ТЭЦ-10

На золоотвале Иркутской ТЭЦ-10 деформации фильтрующего откоса наблюдались 1–5 июня 1991 г. и протекали в форме выпора выносом разжиженного грунта на расстояние до 25 м. Длина деформированных участков составляла от 8 до 23 м. Высота обнажившегося уступа, местами практически вертикального, составляла 1,7–2,6 м. В нижней части уступа и на обнажившейся поверхности основания у его подошвы происходило интенсивное локальное высачивание с суффозионным выносом грунта изображено на рисунке 7. В этих местах супесчано-гравийный грунт тела дамбы и основания находился в водонасыщенном состоянии и приобрел свойства плытуна. Дренажные устройства на деформированных участках отсутствовали. Подошва низового откоса на значительном протяжении была подтоплена, что также способствовало разупрочнению грунтов в зоне контакта дамбы основанием. Основной причиной этих деформаций можно считать отсутствие контроля за фильтрационными, температурными и криогенными факторами в процессе гидравлического пылеподавления. Отметим, что пылеподавление путем кратковременного повышения уровня воды в пруде и затопления пылящего пляжа сопровождалось усилением фильтрации в поверхностном слое водонасыщенного низового откоса дамбы и местными фильтрационными деформациями. Особенно опасным является совпадение сроков подъема уровня воды и конечного этапа сезонного оттаивания (конец мая – начало июня). В этом случае фильтрационный поток кратчайшим путем через гребень дамбы поступает в оттаявший поверхностный слой на низовом откосе, подстилаемый пока еще мерзлым водонепроницаемым грунтом. Двигаясь по этому наклонному водоупору, поток высачивается на поверхность откоса, что приводит к его избыточному водонасыщению и солифлюкционному оплыванию. В предельном развитии этот процесс может распространиться и на гребень дамбы, что создаст предпосылки для ее прорыва и вытекания водозоловой гидросмеси.

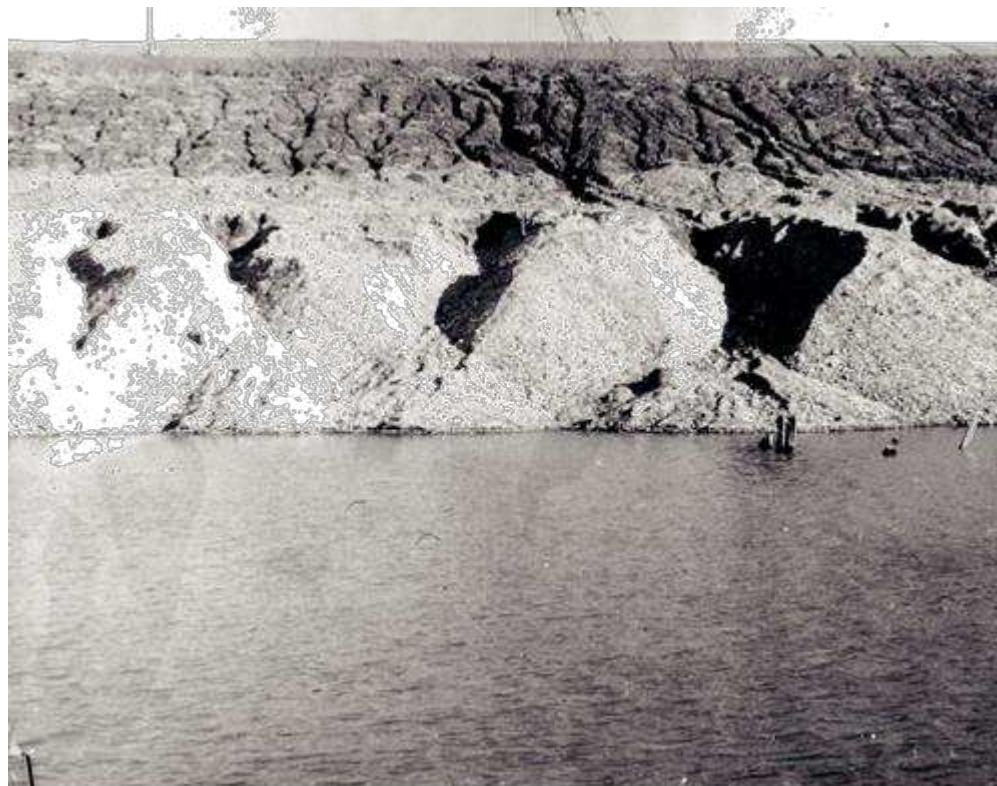
Рисунок 8 – Фильтрационное разрушение оттаивающего низового откоса дамбы золоотвала Благовещенской ТЭЦ вследствие отказа дренажа

Аналогичные формы фильтрационно-криогенного разрушения дамб наблюдались на золоотвалах Иркутской ТЭЦ-11, Благовещенской ТЭЦ и Карагандинской ТЭЦ-3 изображены на рисунке 8. Авария золоотвала Иркутской ТЭЦ-11 в феврале 1988 г. произошла вследствие деформации разделительной дамбы между двумя практически заполненными секциями.

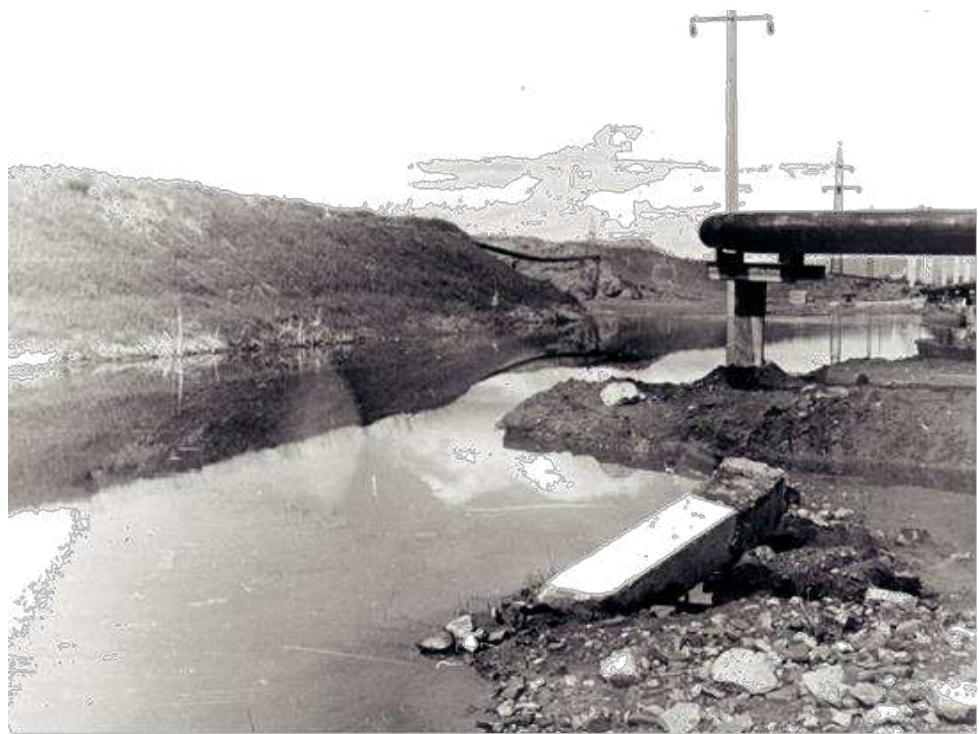
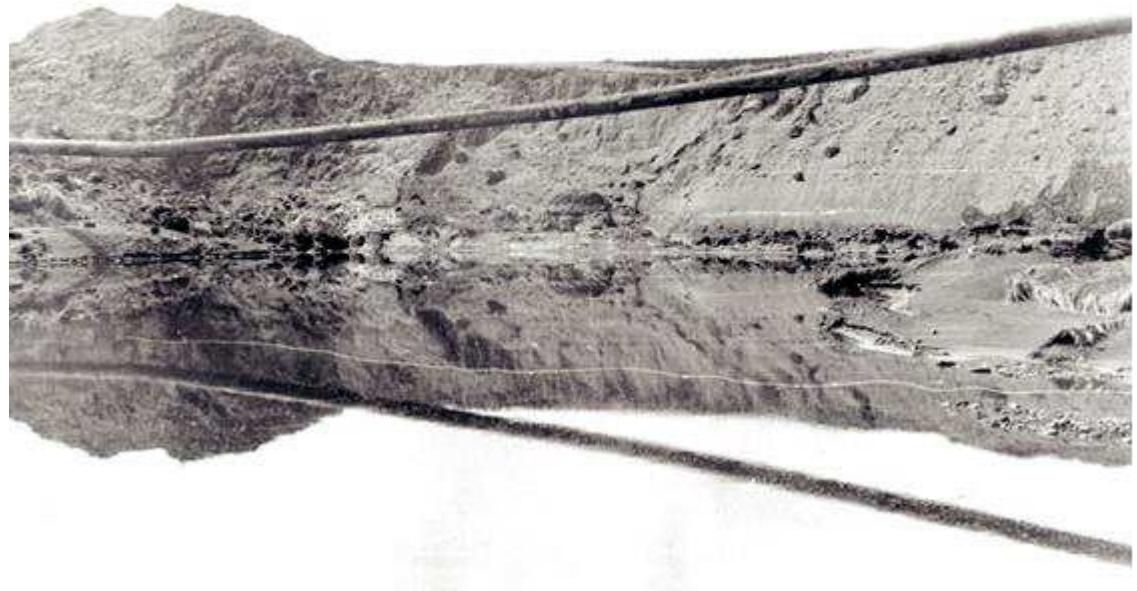
a – вид вдоль дамбы; *б* – вид со стороны прорана

Рисунок 9 – Разрушение ограждающей дамбы золоотвала Иркутской ТЭЦ-11

Образовавшийся при этом поток воды и пульпы привел к образованию прорана в основной дамбе и вытеканию гидросмеси на прилегающую территорию показана на рисунке 9.

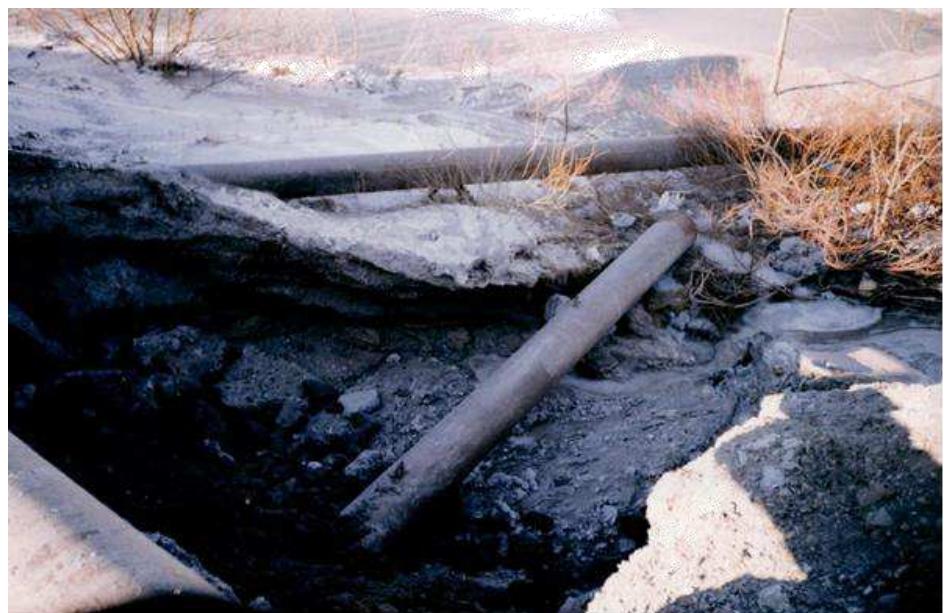
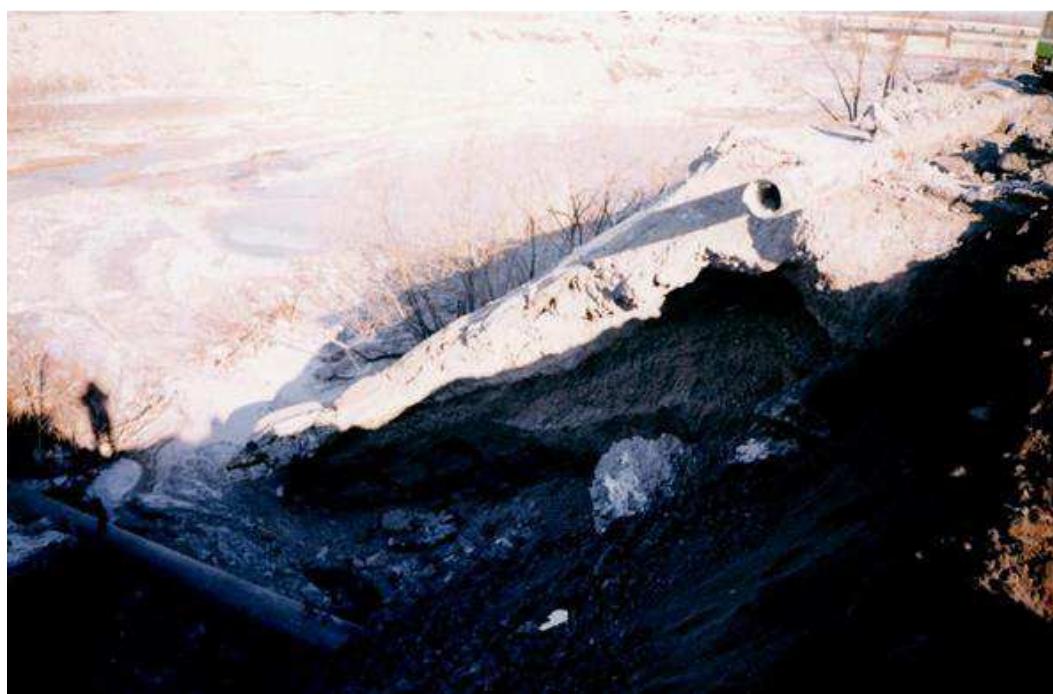
а – вид со стороны подошвы; *б* – вид с гребня дамбы

Рисунок 10 – Разрушение низового откоса ограждающей дамбы золоотвала Красноярской ТЭЦ -1 при выпоре поверхностной мерзлой корки фильтрационным потоком

- образование техногенного льда в массиве золошлаковых отложений и последующее локальное обрушение откоса при сдвиге по оттаивающей ледяной прослойке;
- повреждение экранов, засорение и кольматация дренажей, сосредоточенная фильтрация в бортовых примыканиях дамб (например, на НовоИркутской ТЭЦ) и вдоль коллекторов водосбросов в сочетании зимними осложнениями (например, на Иркутской ТЭЦ-11 и Красноярской ТЭЦ-1 изображено на рисунке 10).

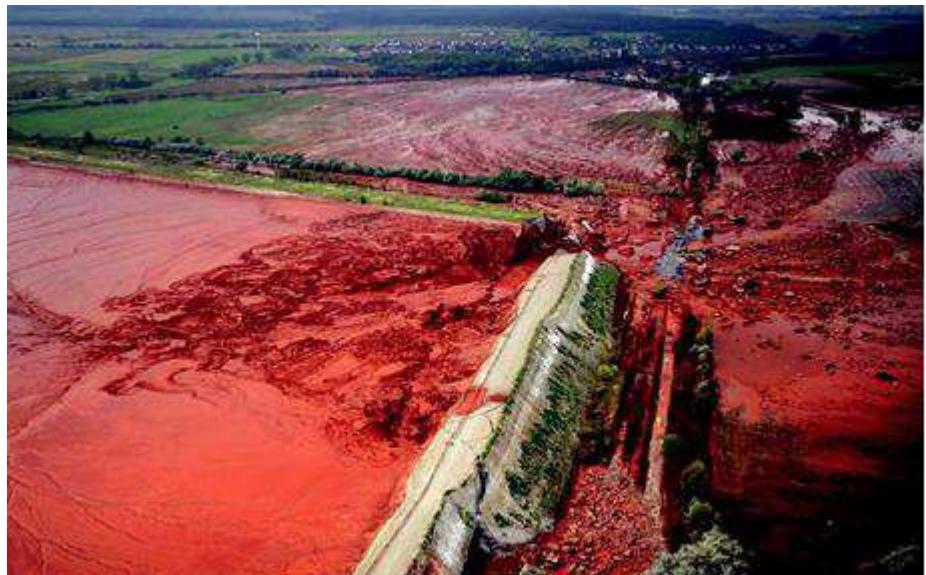
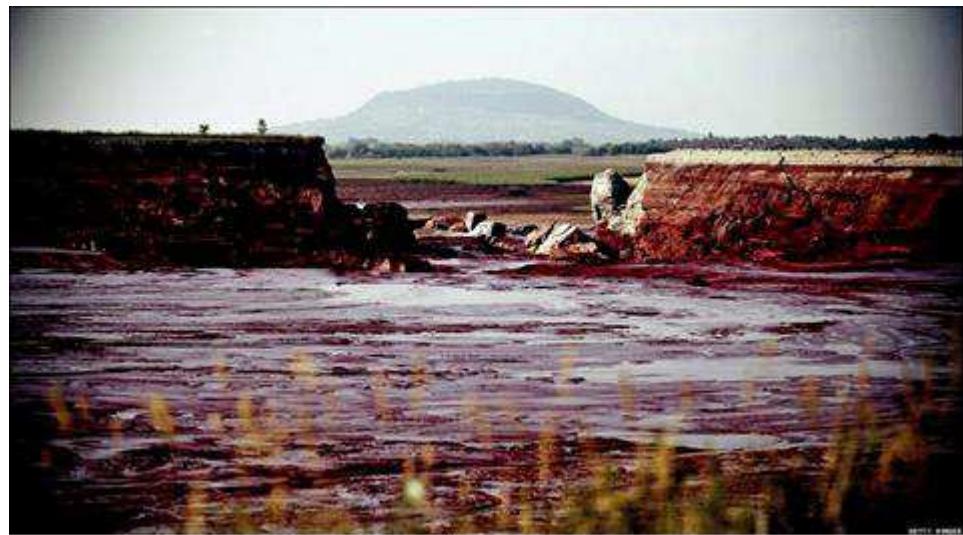
a – вид деформированного участка сверху; б – вид со стороны затопленной территории

Рисунок 11 – Разрушение ограждающей дамбы и вытекание шламов из переполненной емкости шламохранилища на алюминиевом комбинате в Венгрии (4 октября 2010 г.)

Аварии и деформации накопителей наблюдались не только в районах с суровым климатом, но и в других, вполне благополучных условиях. Например, серьезная экологическая катастрофа была 4 октября 2010 г. в Венгрии. В результате прорыва резервуара с токсичными отходами на рисунке 11 на алюминиевом заводе в г. Айка произошло затопление трех населенных пунктов красным шламом, который образуется при производстве глинозема и представляет собой густую смесь, содержащую оксиды алюминия, железа, титана, а также щелочь и соединения ядовитых металлов – мышьяка, ртути, свинца, хрома и кадмия.

В окружающую среду попало примерно $1,1 \text{ млн м}^3$ ядовитых отходов, а площадь их разлива составила порядка 40 тыс. м^2 . Жертвами этой аварии стали семь человек, около 150 пострадавших получили отравления и химические ожоги. Разрушено 300 жилых домов, эвакуировано 800 жителей поселка Колонтар. Ограждающая дамба находилась в аварийном состоянии, а само хранилище было переполнено. Возведена временная дамба длиной 1000 м, высотой 5 м и шириной 30 м, которая должна предотвратить повторную утечку ядовитых отходов из хранилища.

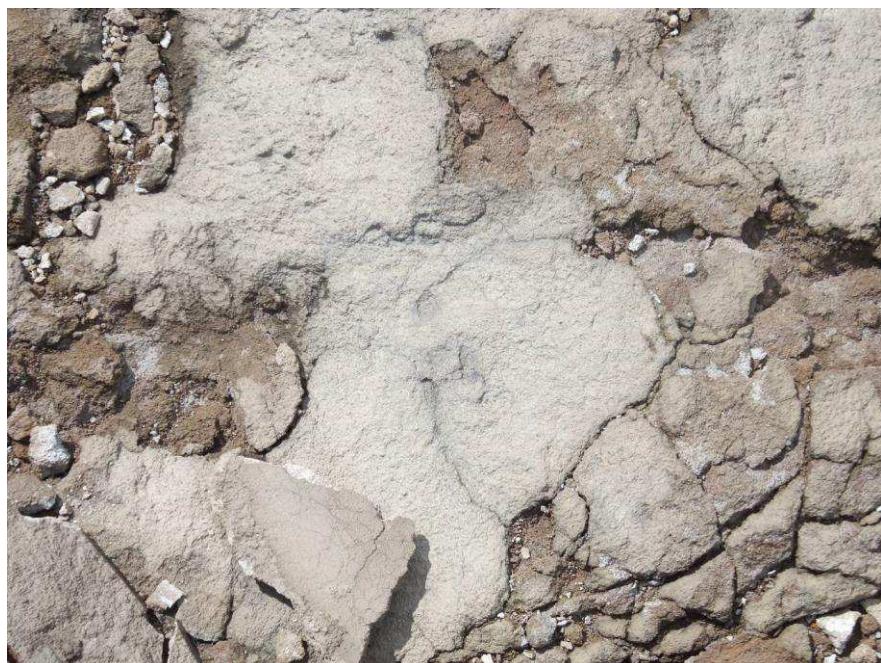
Рисунок 12 – Сцементированный шлам

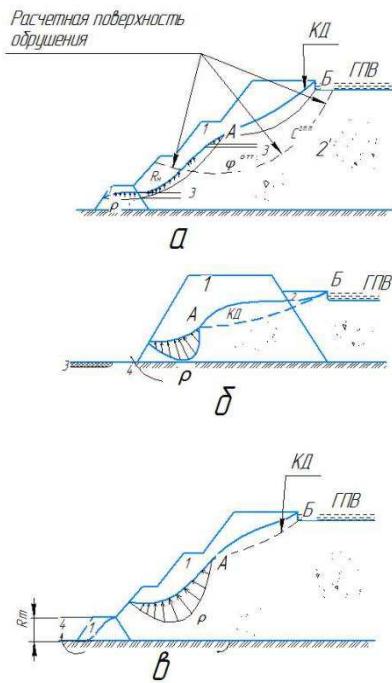
a – при наличии ледяных включений в намывном массиве откоса; \bar{b} – одноярусный накопитель; \bar{c} – многоярусный накопитель; 1 – мерзлый водонепроницаемый слой; 2 – талые намывные отложения; 3 – ледяные прослойки; 4 – выход фильтрационного потока; КД – критическая депрессия на участке безнапорной фильтрации АБ; P – эпюра взвешивающего давления фильтрационного потока на напорном участке; R_m – расчетное сопротивление мерзлого грунта сдвигу по грунту; $\phi_{\text{отт}}$, $C_{\text{отт}}$ – угол внутреннего трения и сцепление при сдвиге талого намывного грунта по поверхности ледяной прослойки; ГПВ – горизонт воды в пруде.

Рисунок 13 – Схемы к расчету устойчивости промерзающего откоса накопителя.

Весьма опасным случаем является длительная консервация в талом намывном массиве пластов замытого льда и льдонасыщенных мерзлых отложений рисунок 13. Вследствие низкой температуры фильтрующейся воды, охлаждения и промерзания низового откоса оттаивание слоя технологической мерзлоты продолжается втечении длительного периода эксплуатации. В определенный момент времени фазовый слой достигает поверхности льда. На этой стадии при оценке устойчивости существующих сооружений с прослойками мерзлоты кровля и подошва ледяного пласта должна рассматриваться как наиболее вероятные и опасные поверхности сдвига.

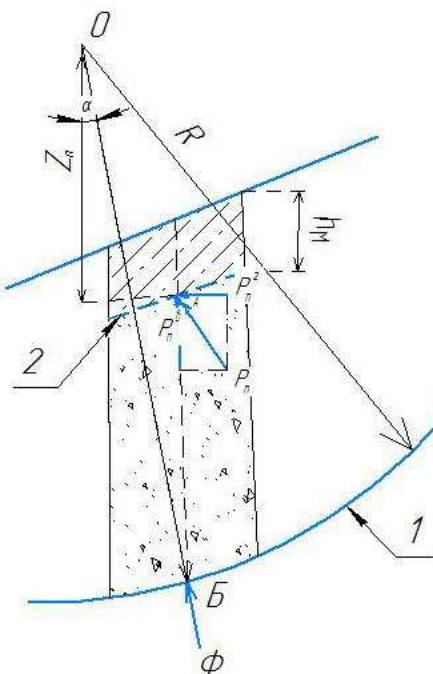
1 – кривая скольжения; 2 – подошва мерзлого слоя на откосе.

Рисунок 14 – Силы, действующие на отсек обрушения

Равнодействующая эпюры взвешивающего давления P_n на рассматриваемом участке проложена в точке A к нижней поверхности непроницаемого мерзлого слоя и направлена по нормали к ней на рисунке 14. Горизонтальная составляющая P^x_n учитывается как дополнительное сдвигающее усилие при определении момента сдвигающих сил относительно центра вращения расчетного тела обрушения. Вертикальная составляющая P^y_n учитывается в качестве подъемной (отрывающей) силы при определении веса отсека G_n , который соответственно уменьшается на величину P^y_n .
