**МАГИСТЕРСКАЯ ДИССЕРТАЦИЯ**

Исследование и анализ работы деревянных конструкций зданий с позиции  
физического, морального и экономического износа  
тема

## **4 Обследование деревянного барака в г. Абакане**

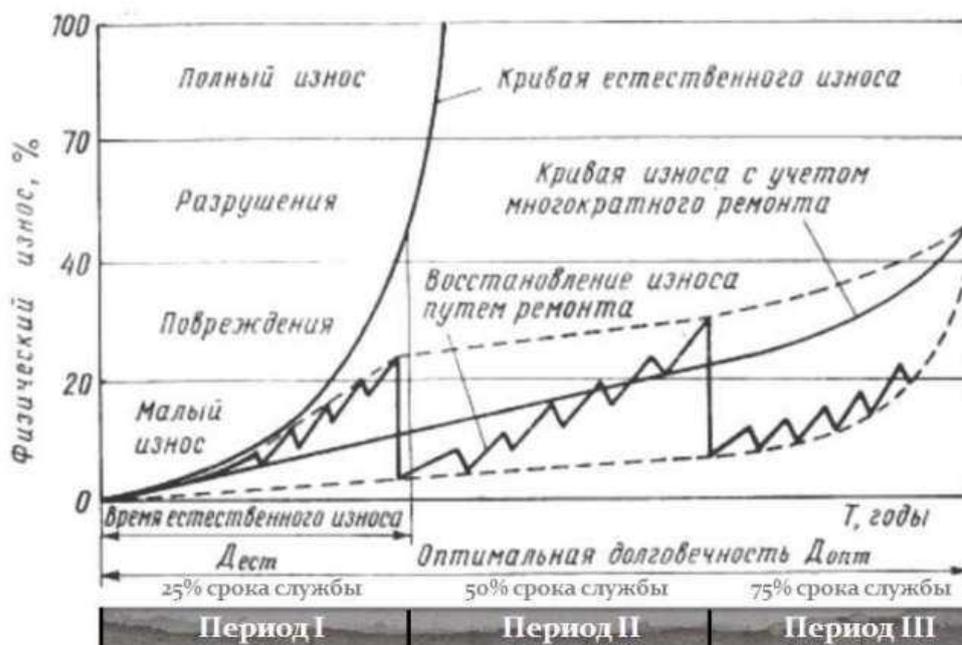
Рисунок 1.1.1.1 – Учет физического износа в жизненном цикле здания

Пилообразная линия на рис. 1.1.1.1 показывает фактическое накопление неисправностей и их устранение в результате проведения периодических ремонтов. Таким образом, кривая износа с учетом многократного ремонта приобретает более пологое значение по сравнению с кривой естественного износа, тем самым уменьшая фактическое значение физического износа здания. В то же время на износ влияют и внешние факторы: неиспользование здания по назначению, объем капитального, текущего ремонта и другие.

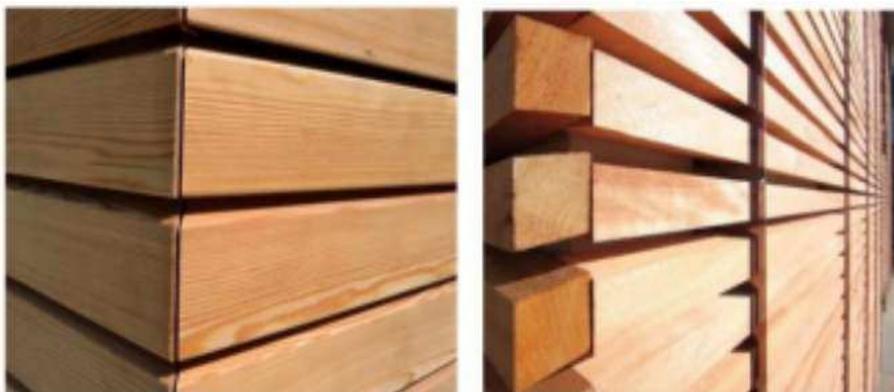
Рисунок 2.1 – Фасад исследуемого здания

Внешний слой образован панелью Xlam (рис. 2.1), которая не рассматривается в следующем сравнении стоимости. Композиция фасада включает в себя первый изоляционный слой с панелью толщиной 80 мм для непосредственного крепления к стене Xlam. Далее следуют вертикальные еловые рамы сечением 60 x 40 мм, непосредственно прикрепленные к слою оцинкованной стали с помощью винтов.

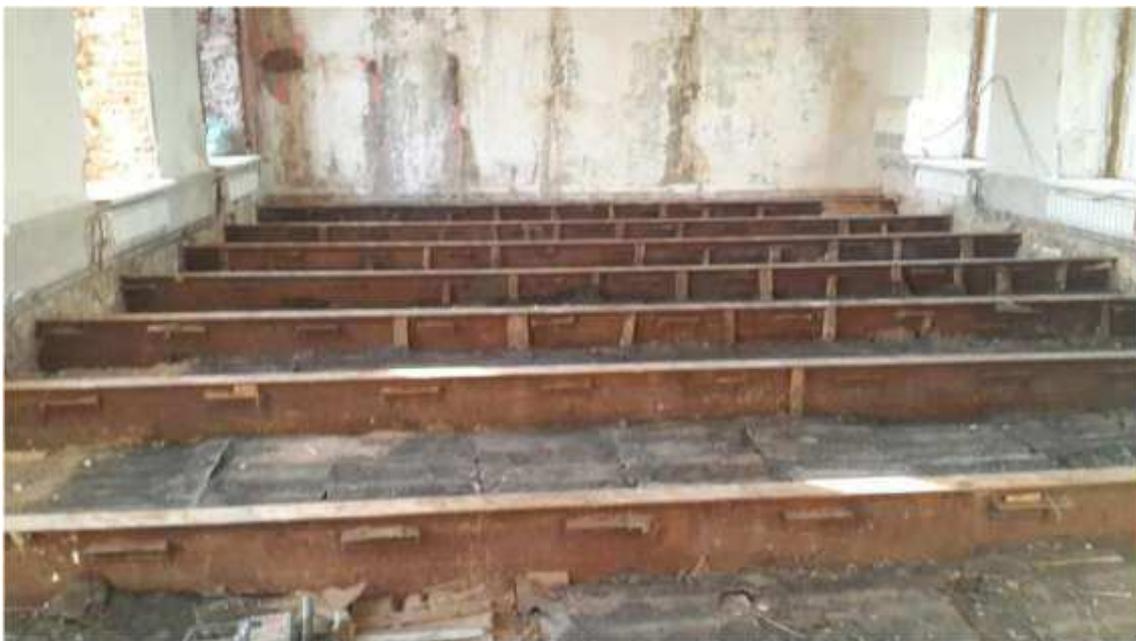
Рисунок 3.1 – Вид перекрытия над 1-м этажом, коррозия стальных балок.

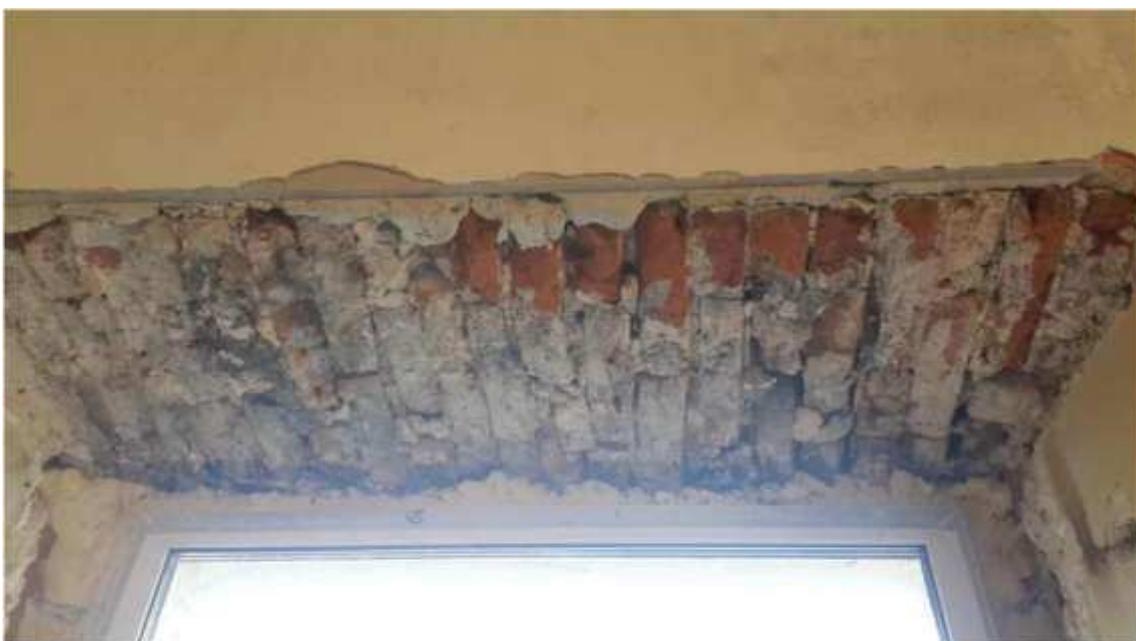
Рисунок 3.2 – Разрушение кирпичной кладки клинчатой перемычки.

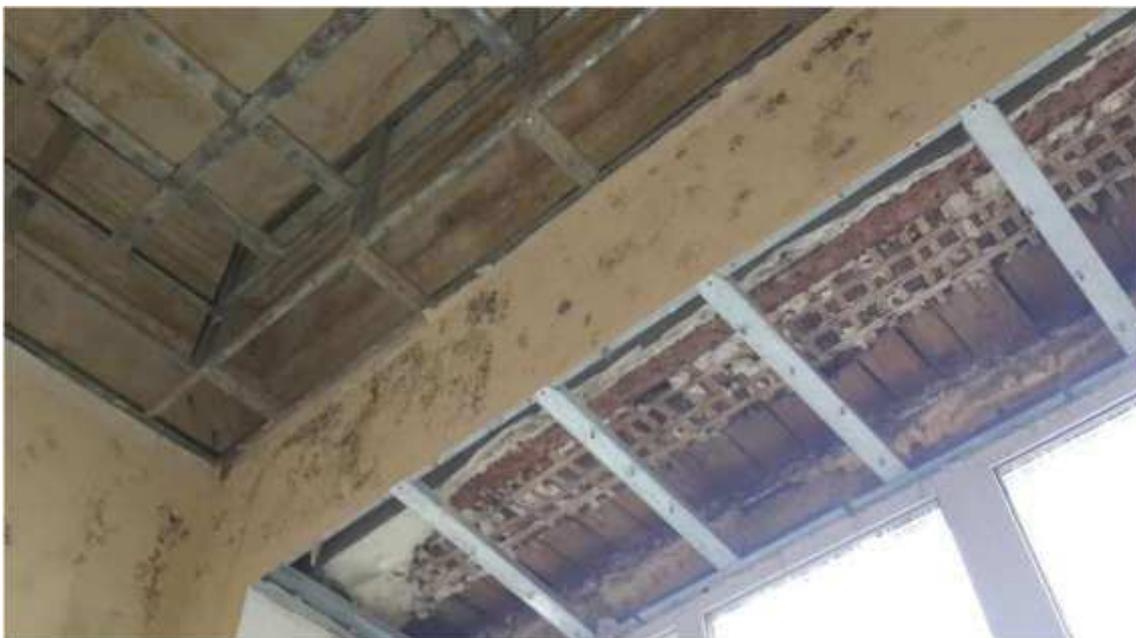
Рисунок 3.3 – Разрушение надоконной перемычки.

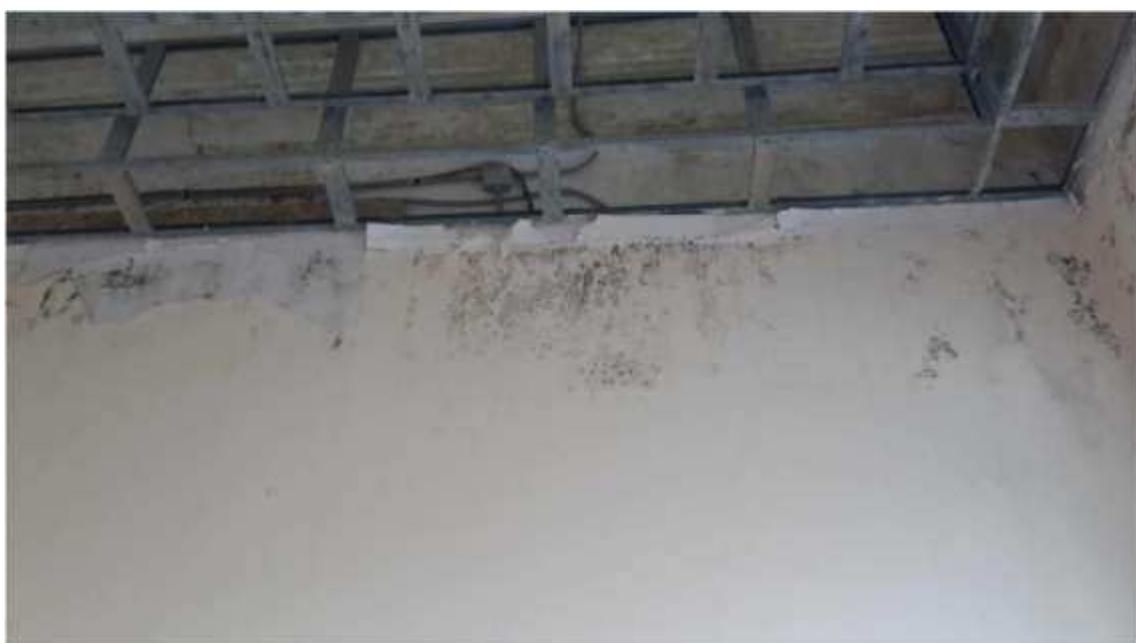
Рисунок 3.4 – Плесень на стенах и перекрытиях.

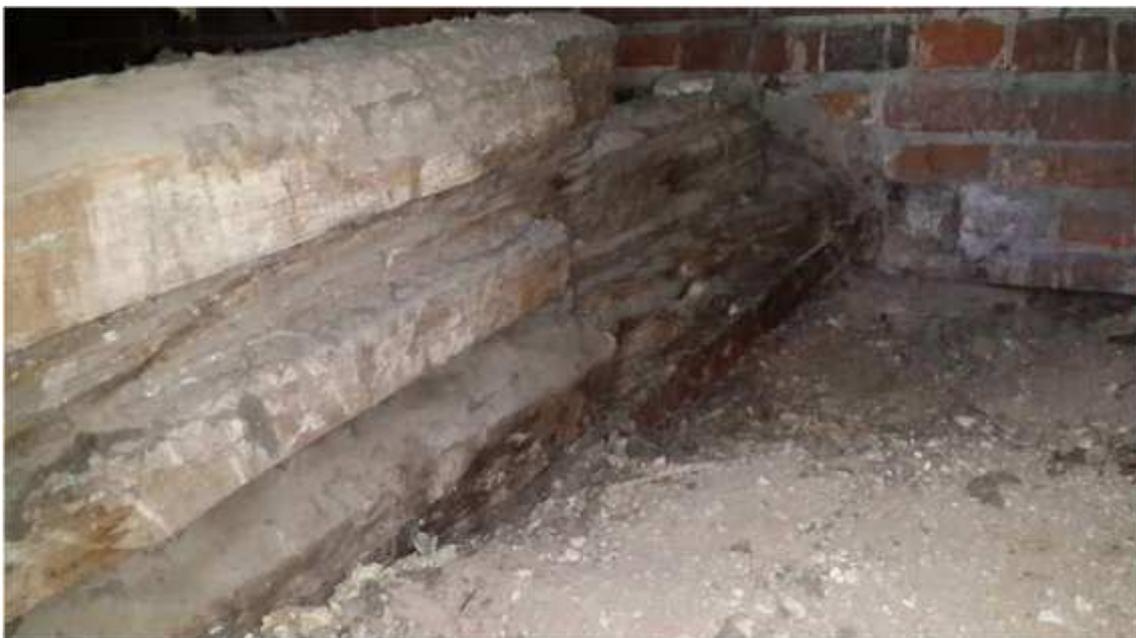
Рисунок 3.5 – Гниль опорных концов деревянных балок чердачного перекрытия.

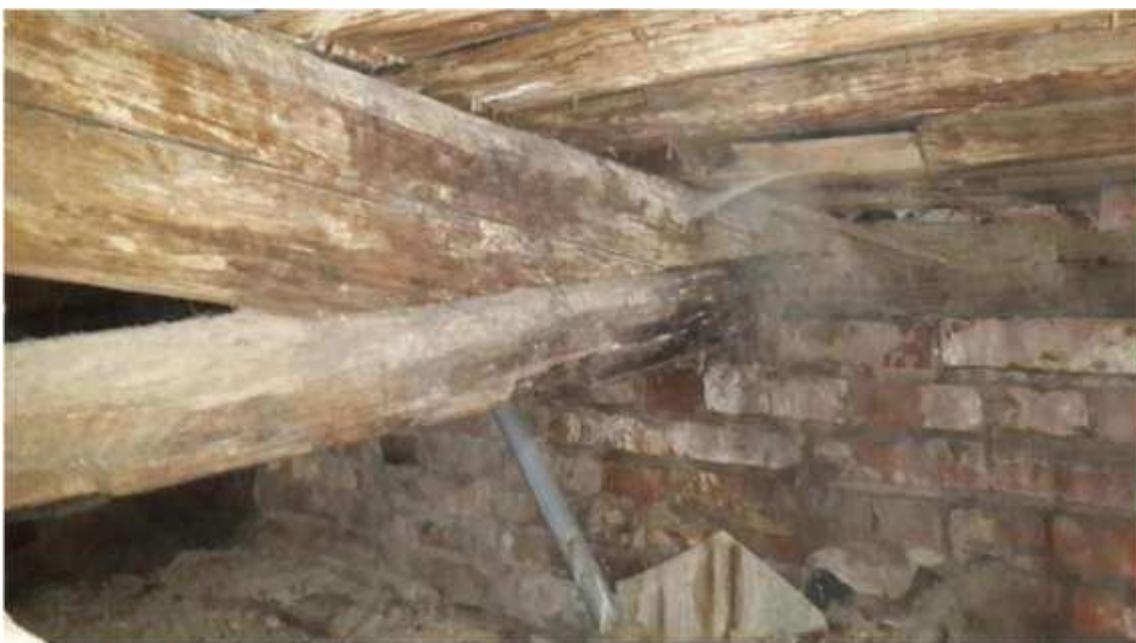
Рисунок 3.6 – Гниль опорных концов стропильных ног и мауэрлата.

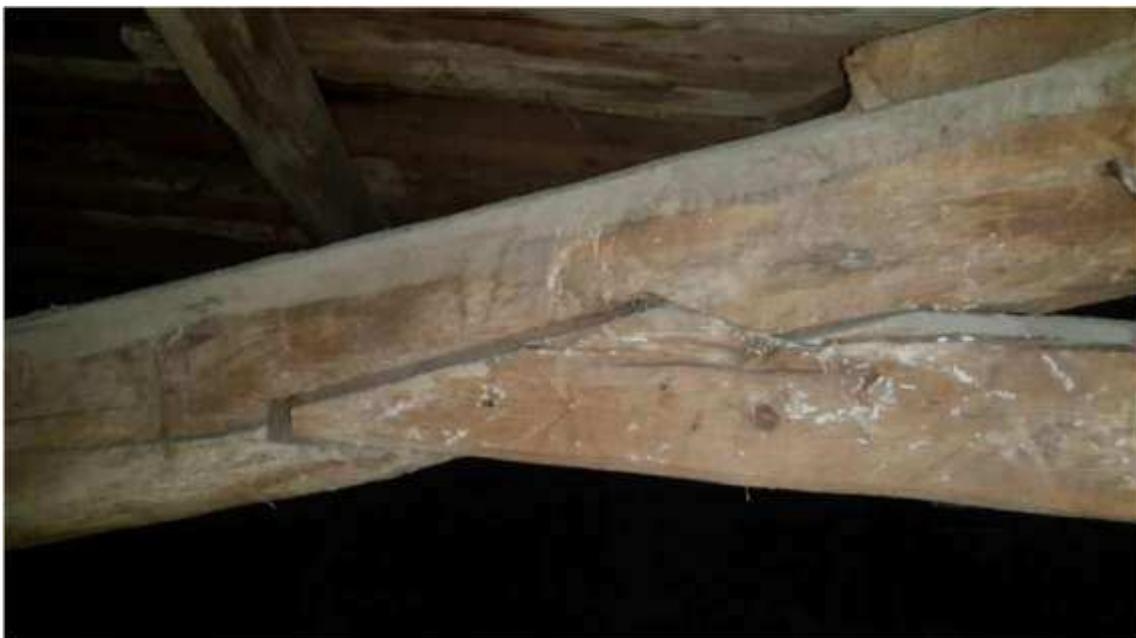
Рисунок 3.7 – Расстройство узлов стропильной системы

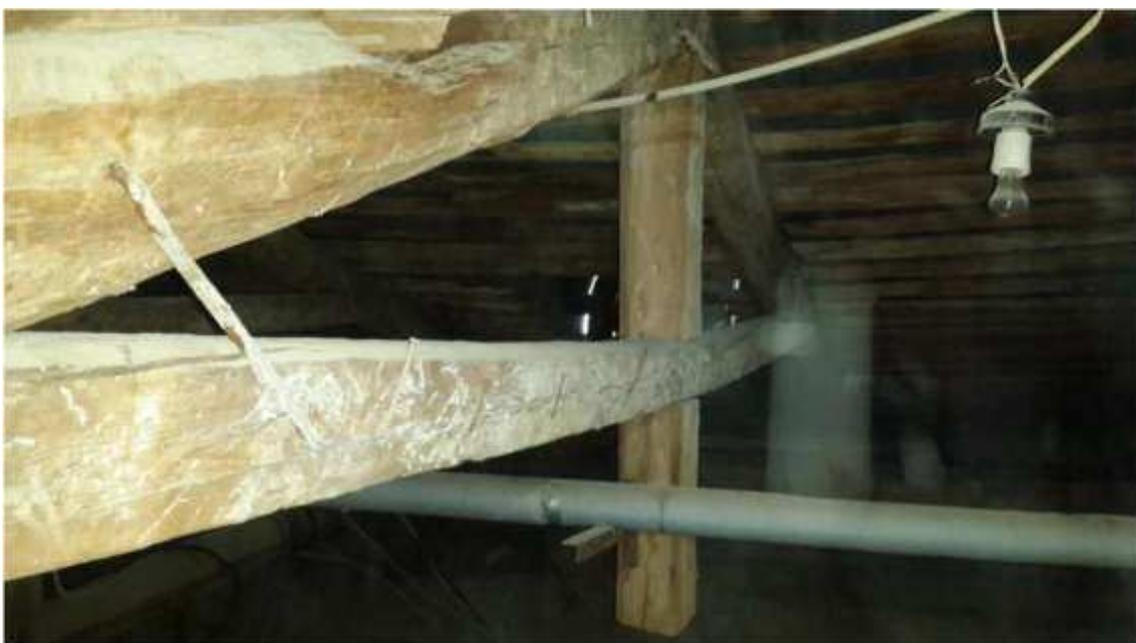
Рисунок 3.8 – Прогиб стропильной системы

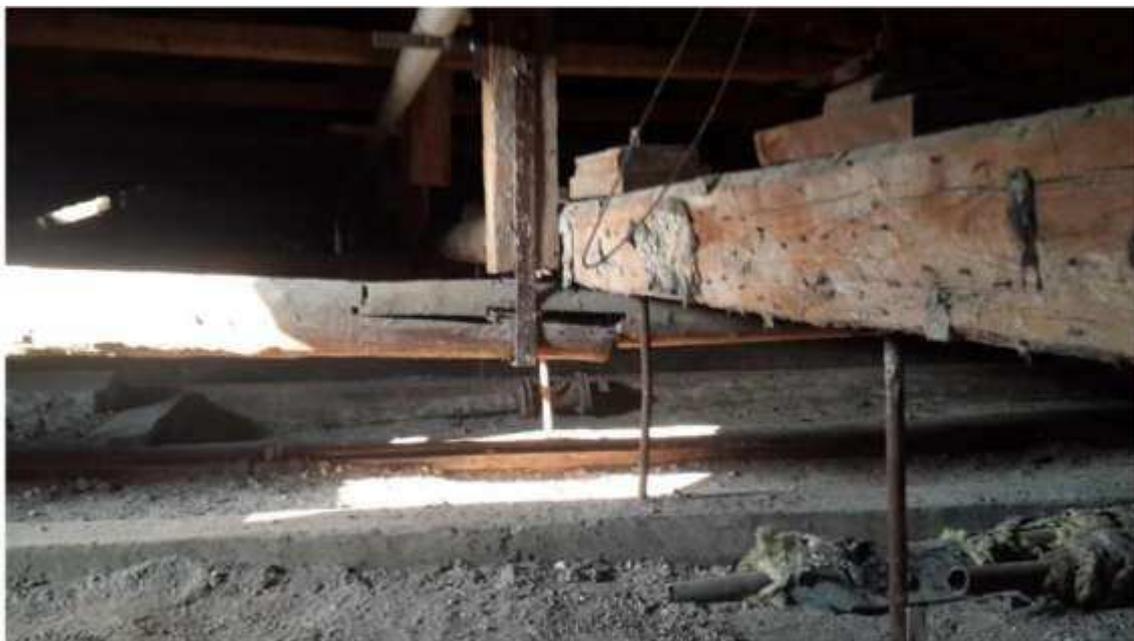
Рисунок 3.9 – Разрыв затяжки, искривление подвесов стропильной системы.

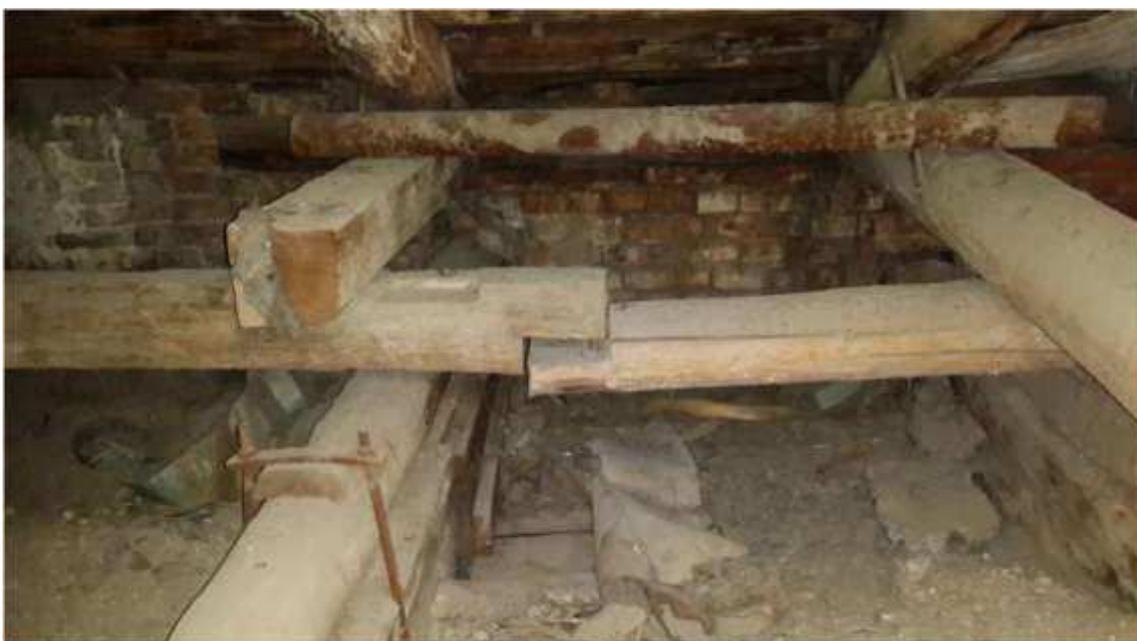
Рисунок 3.10 – Расстройство узлов стропильной системы

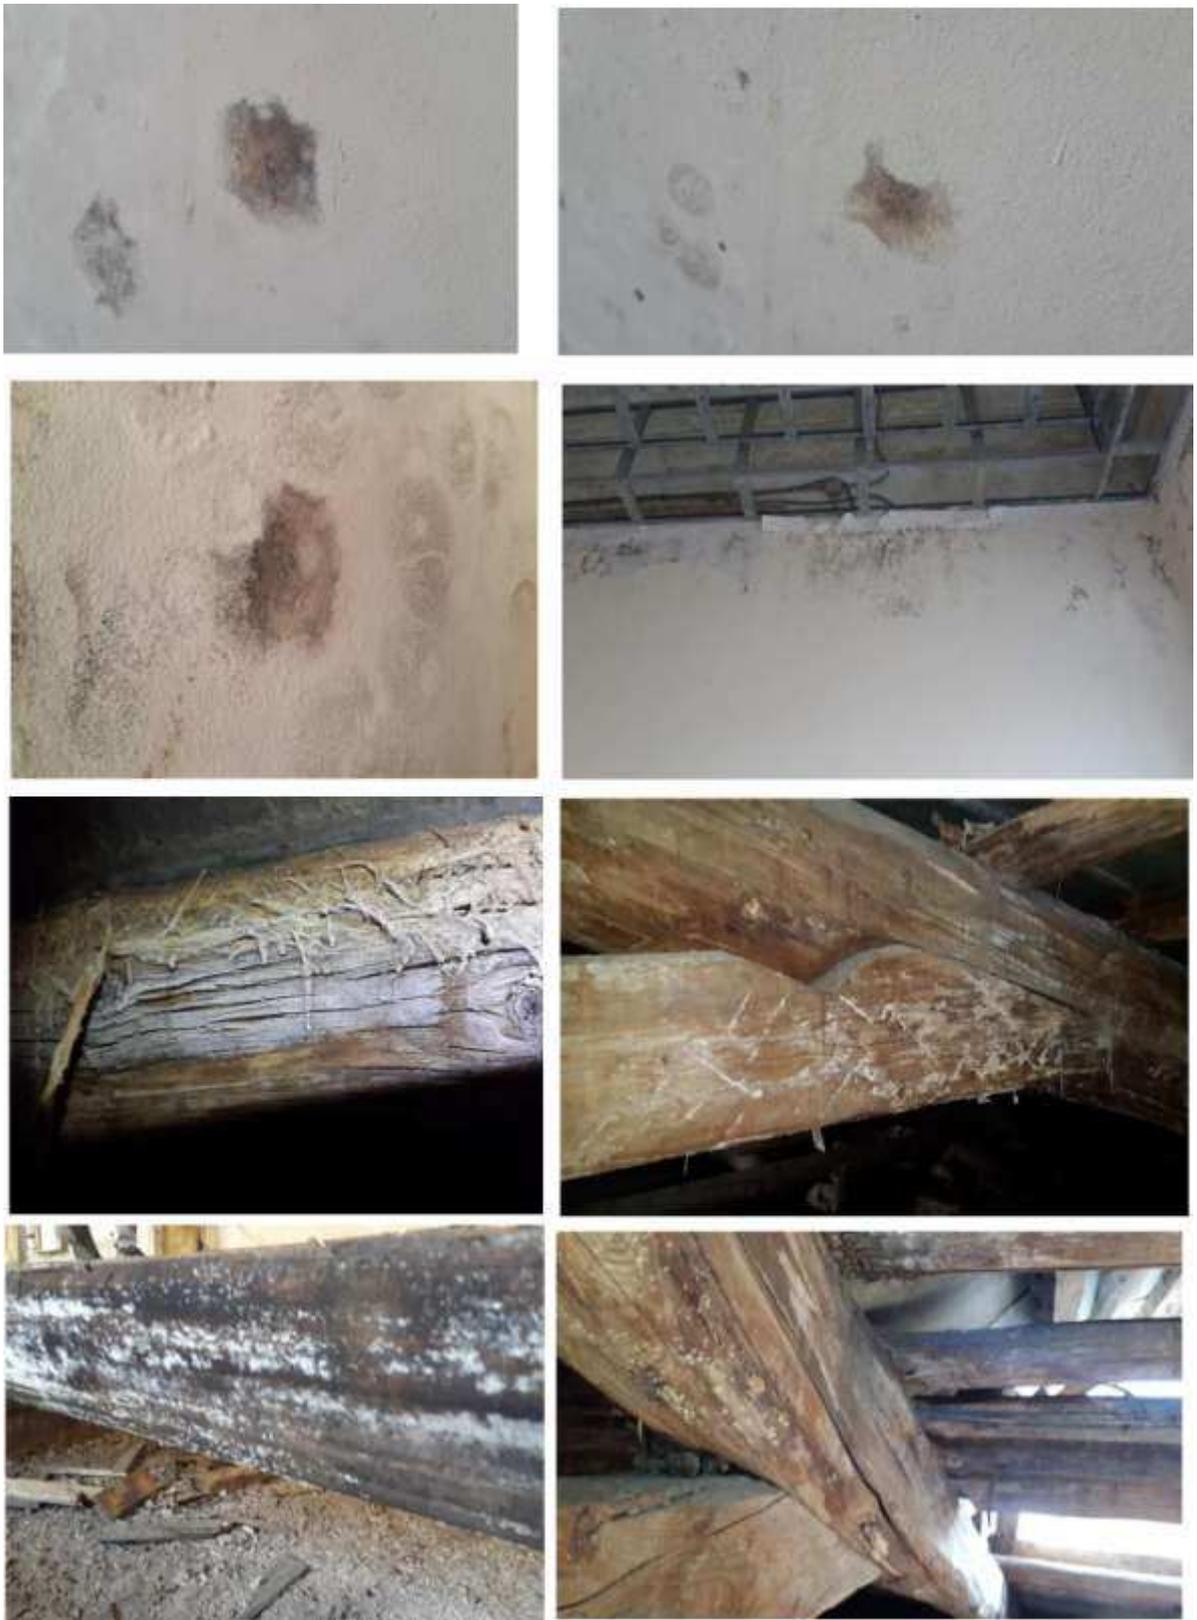
Рисунок 3.11 – Следы биоповреждения древесины и развития плесени на поверхности штукатурки

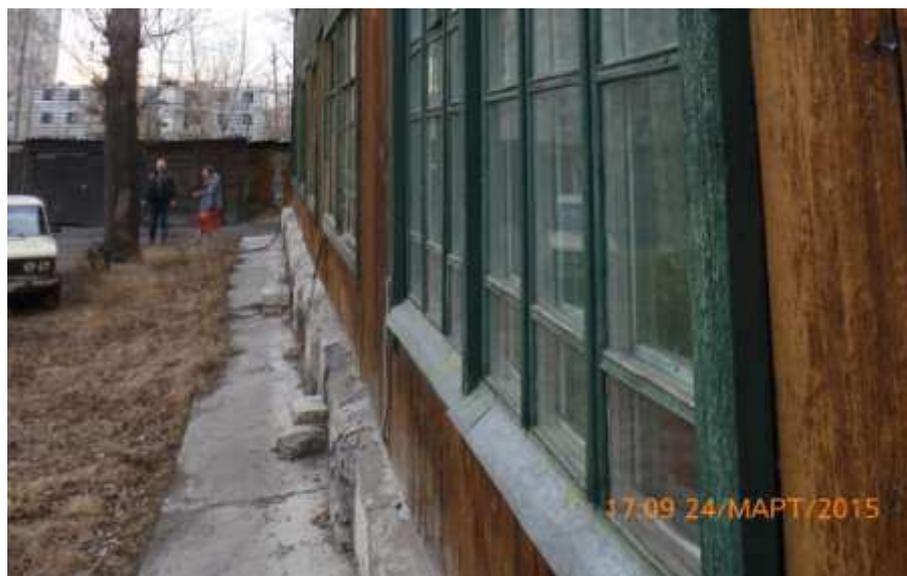
Фото 4.3.1 – Фундамент и отмостка здания

На рис. 4.3.1 видны повреждения (в виде многочисленных трещин, выбоин и сколов) цокольной части основания фундамента, а также дефекты конструкции отмостки по периметру наружных стен жилого дома с образованием поперечных и продольных трещин и разрывов между отмосткой и стенами цоколя, прорастание моха. Данные дефекты являются не соответствием - СНиП 3.03.01-87, СНиП 2.02.01-83, СНиП 3.02.01-87.

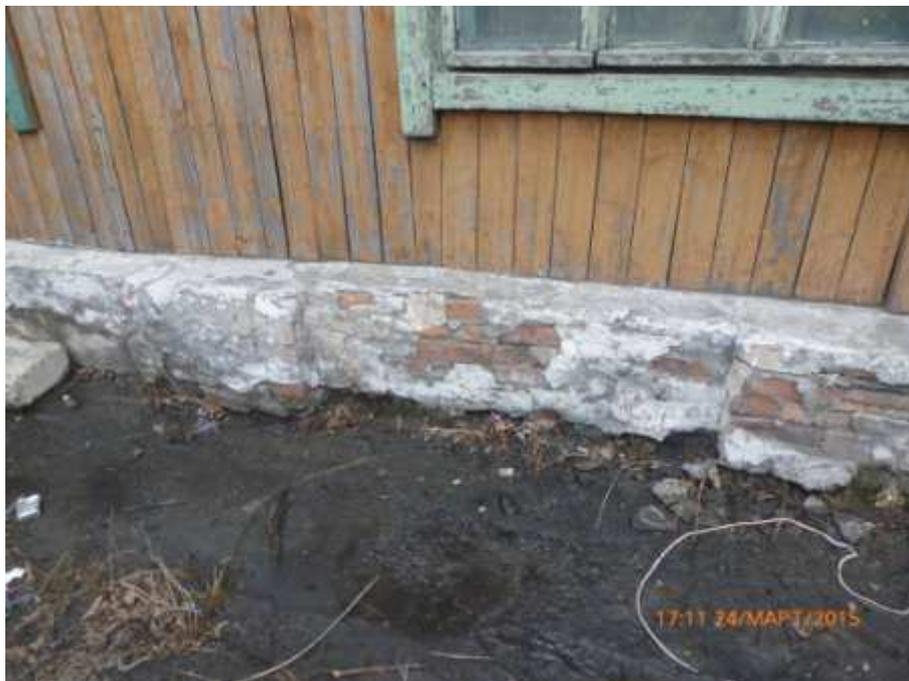
Рисунок 4.3.2 – Фундамент и отмостка здания

На рис. 4.3.2 видны повреждения в виде просадки элементов отмостки, многочисленных трещин, выбоин и сколов цокольной части основания кирпичного фундамента, а также разрушение отмостки по периметру наружных стен жилого дома с образованием поперечных и продольных трещин и разрывов между отмосткой и стенами цоколя. Данные дефекты являются не соответствием - СНиП 3.03.01-87, СНиП 2.02.01-83, СНиП 3.02.01-87, СНиП 2.04.02-84 «Водоснабжение. Наружные сети и сооружения».

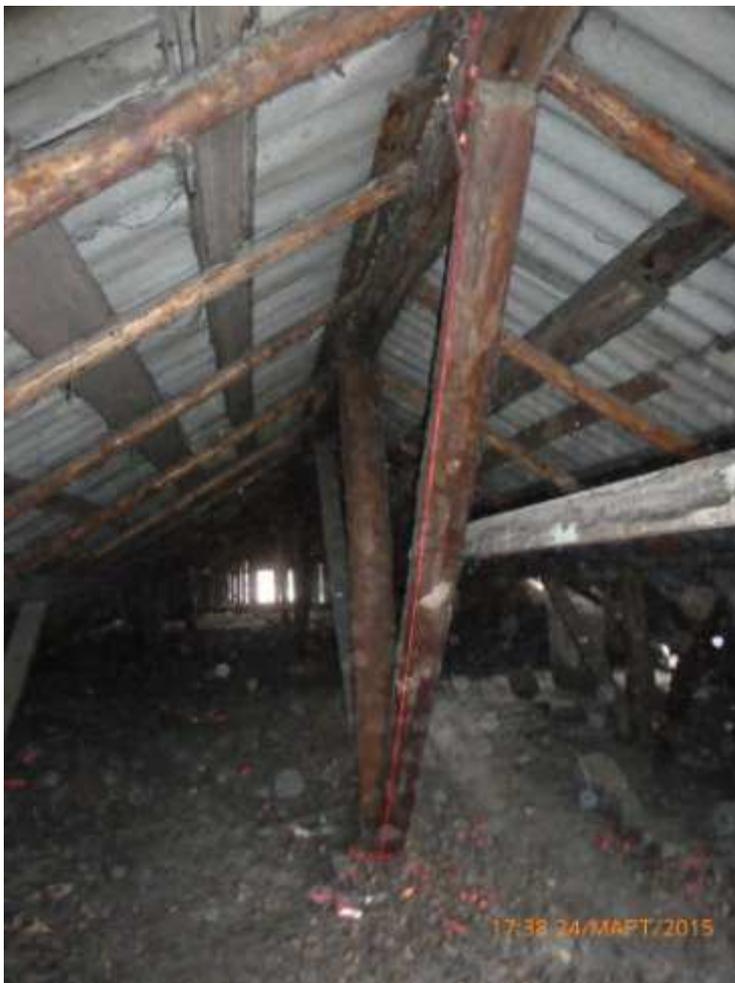
Рисунок 4.3.3 – Стропильная система крыши здания.

На рис. 4.3.3 видны признаки деформаций деревянных несущих элементов стропильной системы здания, это является не соответствием - СНиП 3.03.01-87, СНиП II-25-80 «Деревянные конструкции».

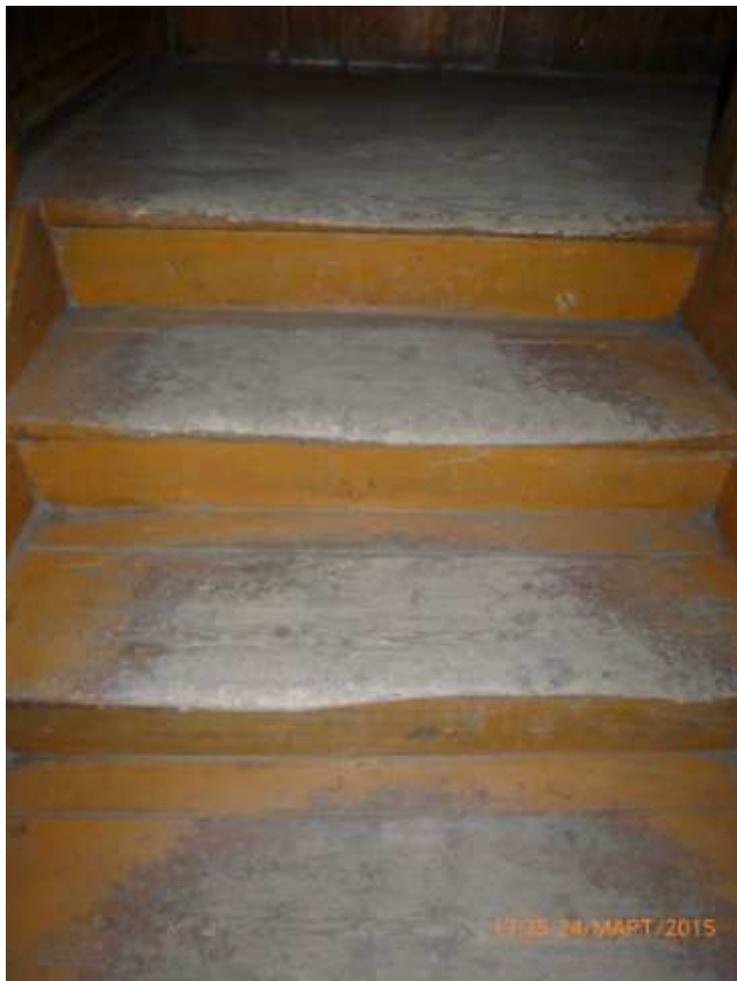
Рисунок 4.3.4 – Лестница внутри здания.

На рис. 4.3.4 видны явные признаки износа элементов лестницы.

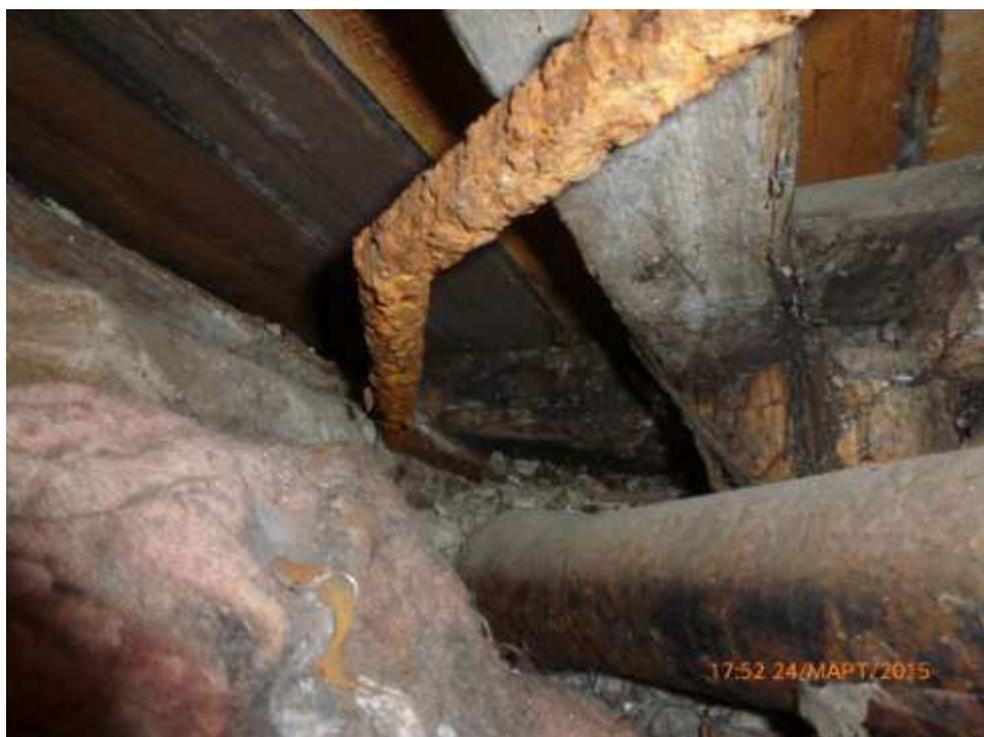
Рисунок 4.3.5 – Инженерные системы внутри здания.

На рисунок 4.3.5 видно, что трубопроводы водоснабжения имеют ярко выраженные внешние следы коррозии, это не соответствует СНиП 2.04.01-85 «Внутренний водопровод и канализация зданий», СНиП 2.04.02-84 «Водоснабжение. Наружные сети и сооружения».

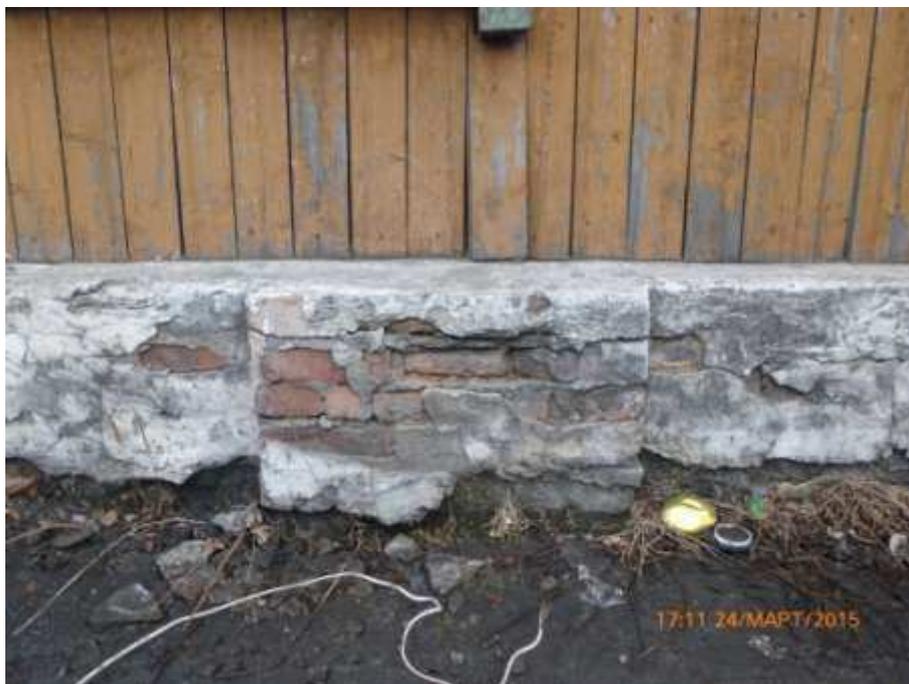
Рисунок 4.3.6 – Дефекты фундамента и отмостки здания.

На рис. 4.3.6 видно разрушение основного строительного элемента фундамента (представленного в виде кирпича) и отсутствие отмостки.

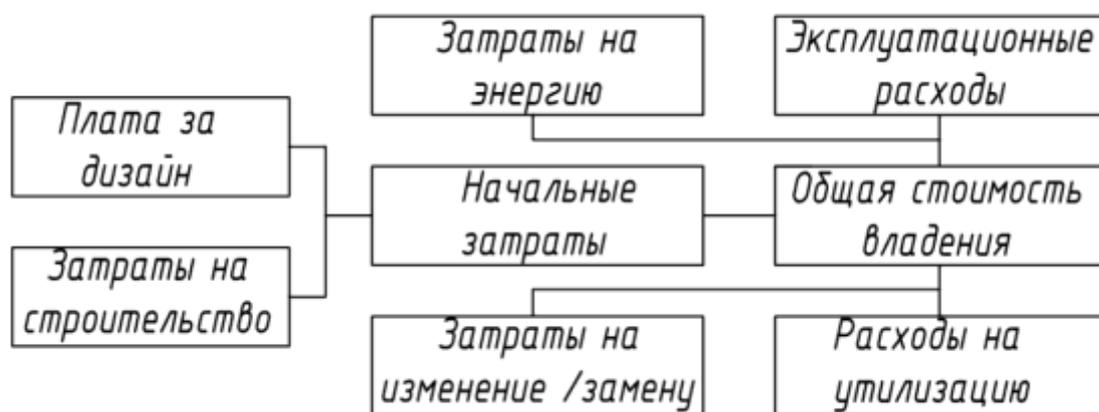
Рисунок 5.2.1 – Элементы стоимости экономического жизненного цикла

Текущая практика проектирования конструкций в первую очередь связана с оптимизацией стоимости строительства и календарного плана строительства, обеспечивая при этом соответствие конструкции основным требованиям безопасности и ремонтпригодности. Затраты на техническое обслуживание, затраты на замену оборудования, связанные с поддержкой конструкции после первоначального процесса строительства, а также затраты на снос уделяются гораздо меньше внимания. Для типичного здания первоначальные затраты на строительство составляют 46% затрат, понесенных в связи с конструктивной схемой здания в течение срока его службы. Оставшиеся 54% затрат понесены после завершения строительства оригинальной конструкции. Таким образом, конечная ценность и долговечность здания в значительной степени зависят от способности сооружения экономично обслуживать и легко изменять в течение срока его службы, как показано в предыдущем разделе. Методы расчета стоимости жизненного цикла применяются для оценки всех значительных затрат на владение альтернативой проекта (рисунок 5.2.1). Метод также предоставляет разработчикам систематическую основу для расчета экологических издержек жизненного цикла, включая потребление энергии, потребление сырья и производство загрязняющих веществ и расходных материалов. Таким образом, этот процесс облегчает явное рассмотрение того, как будет поддерживаться эксплуатация, и может быть адаптирован со временем в дополнение к обычным задачам расчета затрат.

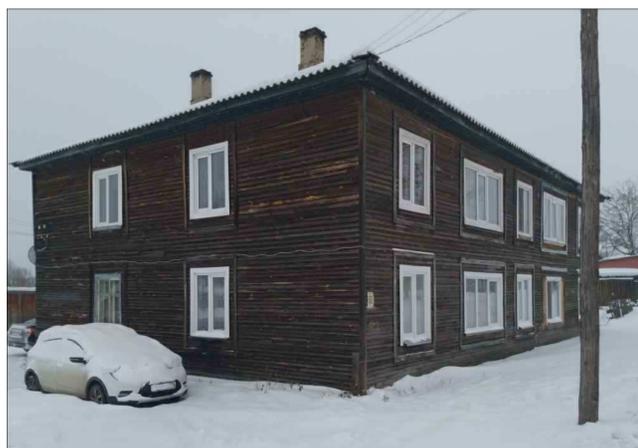
Провалы, поперечные, продольные трещины, разрывы между отмосткой и стенами цоколя (Фото 3).  
Признаки осадочных деформаций кирпичного фундамента (Фото 4).  
Трещины, поражение гнилью нижних венцов несущих стен (Фото 5).
