### МАГИСТЕРСКАЯ ДИССЕРТАЦИЯ

**Многофакторное исследование гидротехнических сооружений со сроком службы более 25 лет с оценкой прочности и устойчивости напорных гидротехнических сооружений Миатлинской ГЭС**

Final qualifying work on the theme «Multi-factor study of hydraulic structures with a service life of more than 25 years with an assessment of the strength and stability of pressure hydraulic structures of the Miatlinskaya HPP»

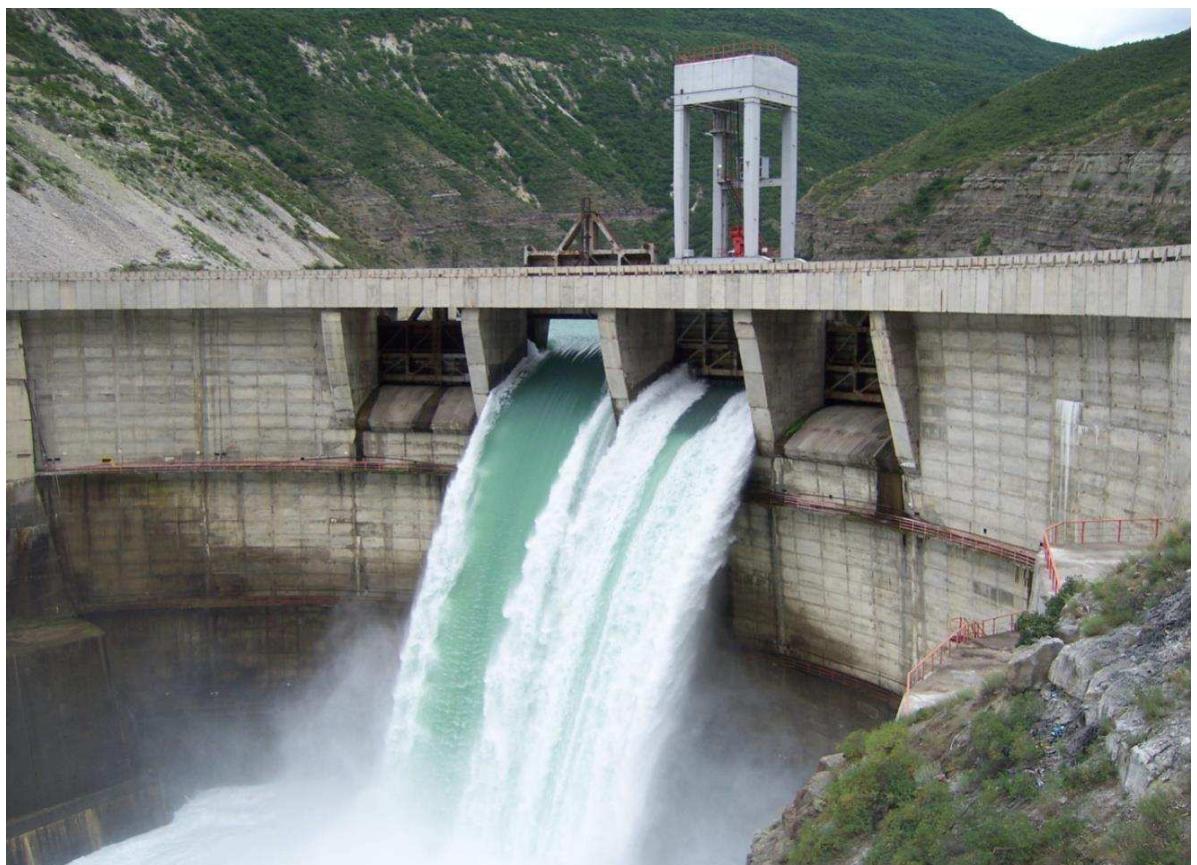
Рисунок 1.1 - Арочная водосливная плотина Миатлинской ГЭС

Арочная плотина (рисунок 1.1) состоит из следующих элементов:

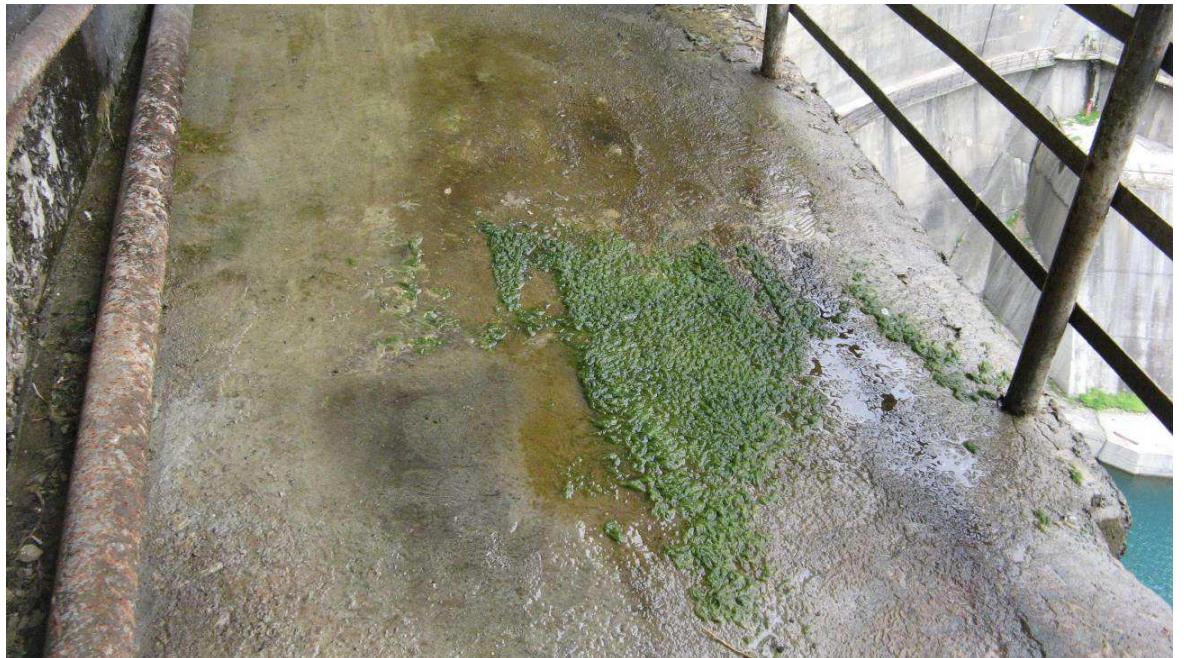
- места с обводнением на разных отметках балконов;
  - наличие растительности на различных участках балкона (рисунок 4.1);
  - повреждение защитного слоя бетона с оголением арматуры, наличие следов выщелачивания (рисунок 4.2);
  - имеются места, где происходит «вздутие» поверхности настила;
  - в зимний период времени из-за протечек из-под затворов на бетонных поверхностях балконов и низовой грани плотины появляются наледи.
- Образование льда провоцирует дальнейшее развитие дефектов.

**Рисунок 4.1 - Растительность на балконе**

Существует необходимость создания системы водоотвода, протекающей из-под затворов. Данная система должна быть выполнена из прочных конструкций, соответствующих нормам безопасности, а так же защищена от замерзания.
