Федеральное государственное автономное
образовательное учреждение
высшего образования
«СИБИРСКИЙ ФЕДЕРАЛЬНЫЙ УНИВЕРСИТЕТ»

БАКАЛАВРСКАЯ РАБОТА

Оценка состояния оборудования методами тепловизионного контроля
тема

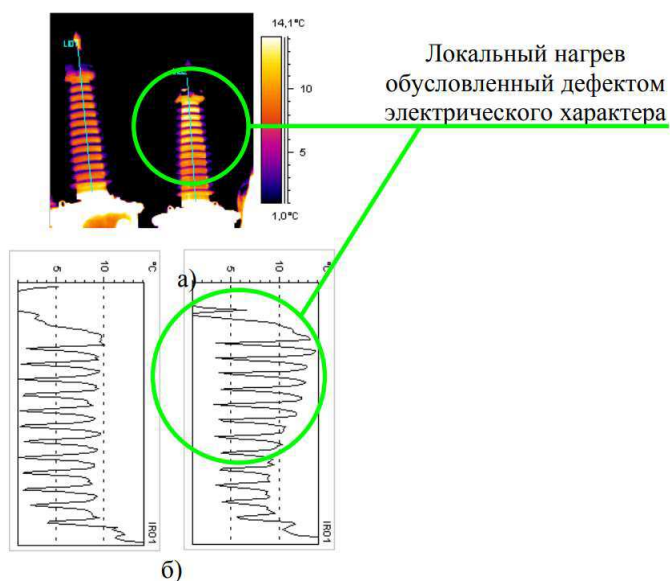
Развитие дефекта термического и электрического характера в изоляции ввода типа БМТ-110/630 У1 (рисунок 9), установленного на фазе «В» трансформатора типа ТМ-6300/110, обнаруженное при тепловизионном обследовании, было подтверждено результатами измерения уровня частичных разрядов (кажущийся заряд которых достигал 23 нКл) и хроматографического анализа масла из ввода. Для сравнения, в таблице 2 приведены также данные хроматографических анализов газов, растворенных в масле из вводов этого трансформатора, установленных в фазах «А» и «С». Следует отметить, что показатели качества масла из ввода при этом оставались в пределах норм [13].

Рисунок 9 – Термограммы (а) и профили температуры (б) вводов фаз типа БМТ-110/630 У1, установленных на трансформаторе на трансформаторе типа ТМ-6300/110 (фазы «А» и «В» слева на право)

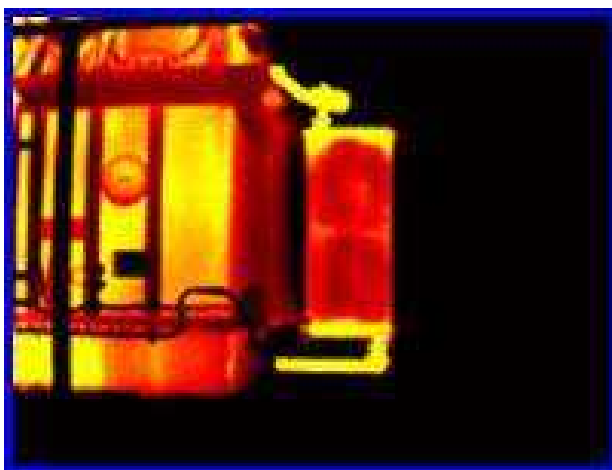
Второй случай, так же касается обследования силового трансформатора, но уже на 220 кВ (тип ТДЦ 250000/220), а именно его систем охлаждения – радиаторов (рисунок 12). Глядя на снимок, можно сказать, что имеется нарушение циркуляции масла через радиатор, за счёт загрязнения. На самом же деле, причиной такого распределения температурных полей, является наличие с обратной стороны радиаторов, работающих вентиляторов обдува. На снимке видны две тёмные окружности на радиаторе (сверху и снизу), которые совпадают с месторасположением вентиляторов. Вывод: необходимо учитывать конструктивные особенности обследуемого оборудования.

Рисунок 12 – Термограмма системы охлаждения

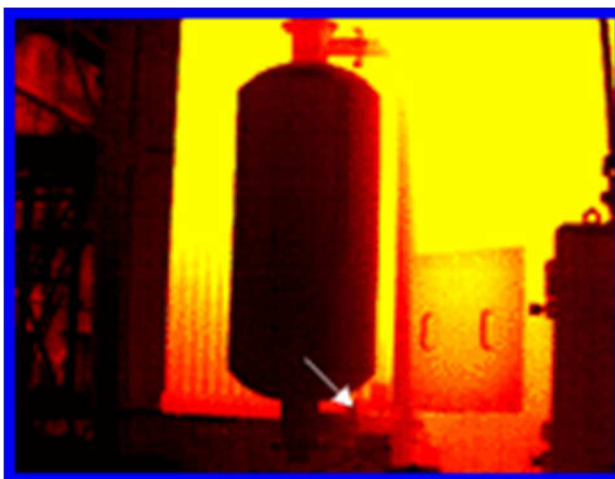
Третий случай. При осмотре силового трансформатора типа ТДЦ 250000/220 был обнаружен термосифонный фильтр (ТСФ) с нарушением циркуляции масла через него (рисунок 13).

Рисунок 13 – Термограмма термосифонного фильтра

Анализируя снимок, с большой вероятностью можно было утверждать, что имеет место закрытие шиберов (вентилей) ТСФ, т.к. наблюдается резкая граница перепада температур на нижнем патрубке. Незадолго до этого, проводились ремонтные работы по замене адсорбента. Возможно, что шибер был оставлен в закрытом положении. После того, как проверив его и убедившись, что он открыт, было решено уточнить нагрузку на трансформаторе. Она оказалась менее 50% от номинальной. А при такой нагрузке циркуляция масла через ТСФ либо очень слабая, либо, как в данном случае, вообще отсутствует.

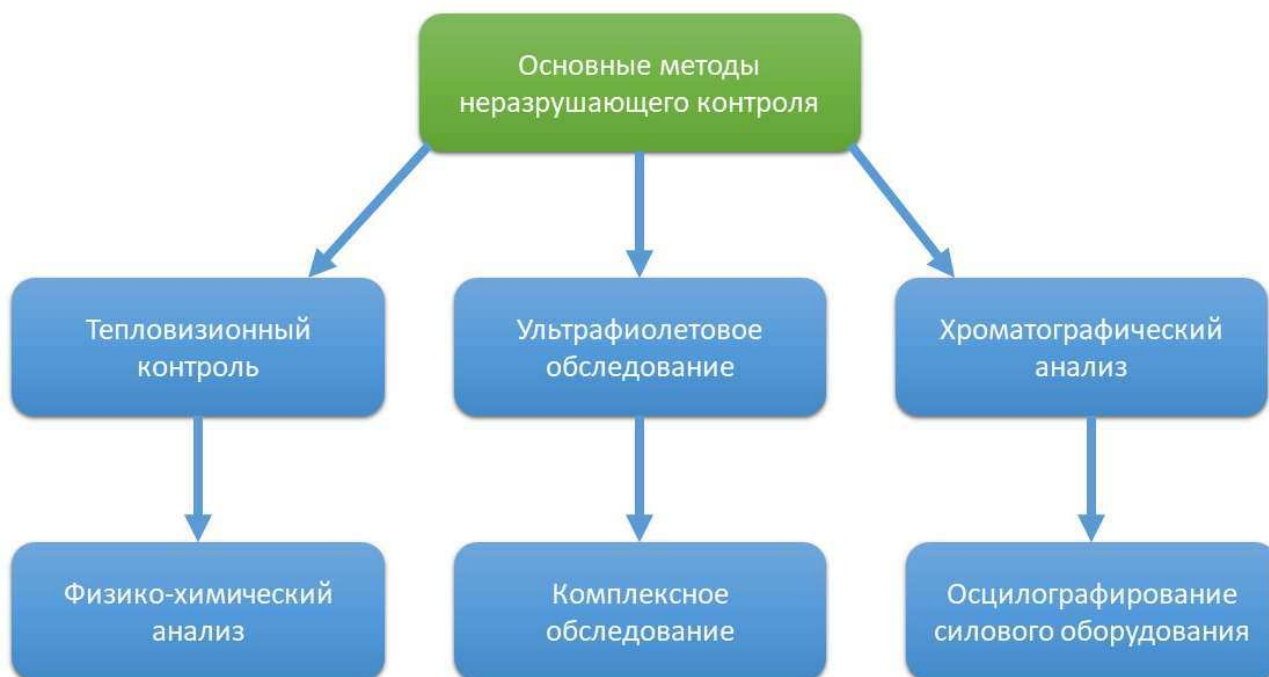
Рисунок 17 – Основные методы неразрушающего контроля

В ООО «ИСО» применяются методы диагностики электротехнического оборудования с использованием неразрушающих методов контроля. Данные методы являются более прогрессивным по сравнению с разрушающими методами, более эффективными. Основные методы неразрушающего контроля изображены на рисунке 17.

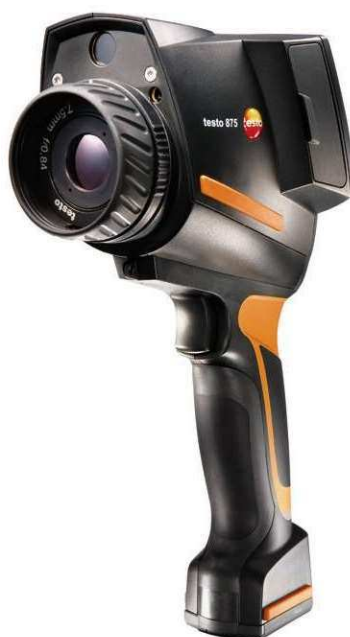
Для диагностики электрооборудования и поиска локальных нагревов ООО «ИСО» имеет на вооружении 2 современных тепловизора Testo 875-2i (рисунок 18).

Рисунок 18 – Тепловизор Testo 875-2i

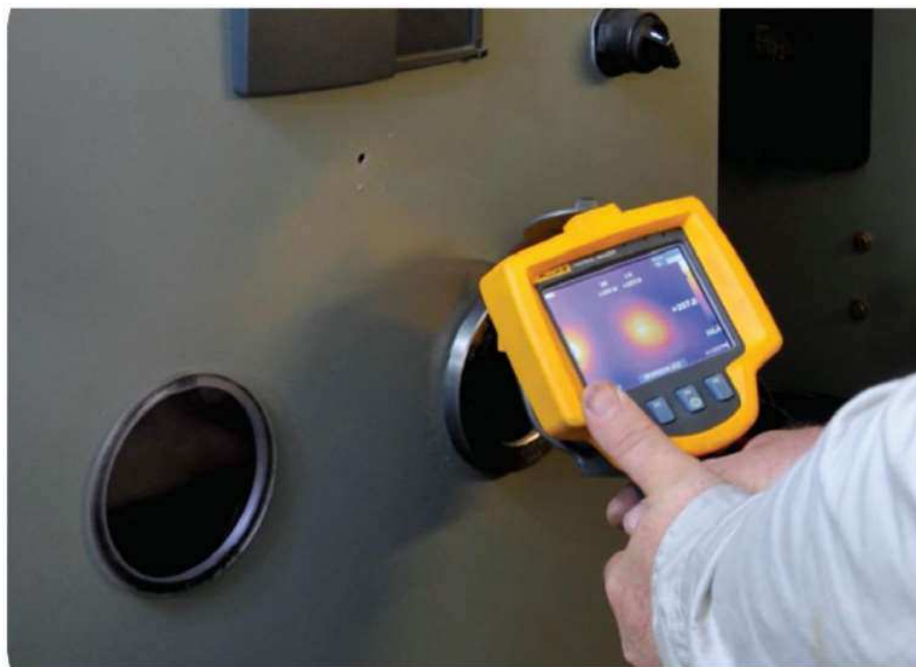
Как правило, для проведения тепловизионного контроля также требуется наличие окна в дверце распределительного устройства (рисунок 19), чтобы обеспечить доступ к камере для проведения испытаний на работающем оборудовании.

Рисунок 19 – Диагностика через окно в дверце распределительного устройства

При работе с оборудованием оператору часто приходится открывать дверные панели для проверки соединений. Доступ к точкам контакта и их видимость также могут быть ограничены, особенно в случае сборных шин, поэтому размещение камеры может вызывать затруднения. По этим причинам при проведении испытаний некоторых типов распределительных устройств и трансформаторов могут возникать проблемы безопасности, т.к. технический специалист подвергается риску.

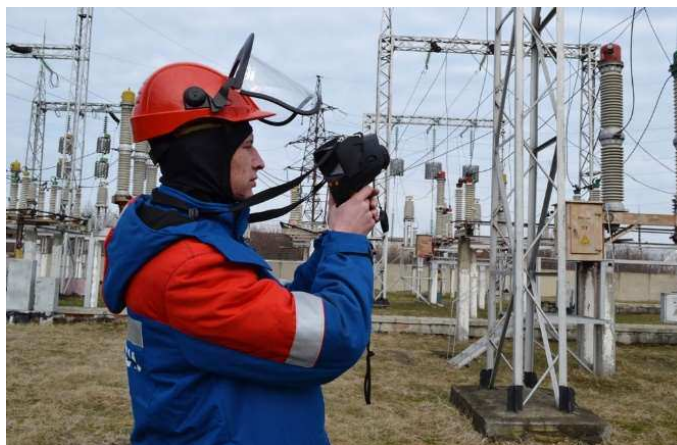
Как оговаривалось выше, в пункте 2.2, для диагностики электрооборудования и поиска локальных нагревов компания ООО «ИСО» использует традиционный метод тепловизионного контроля, с применением тепловизоров Testo 875-2i (рисунок 25).

Рисунок 25 – Диагностика с помощью тепловизора Testo 875-2i

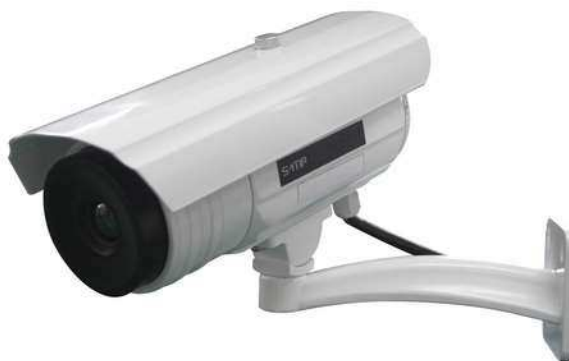
На основании вышеуказанных данных, для системы мониторинга за ГПП-1, необходимо 26 стационарных тепловизоров. Для нашей системы мониторинга выберем тепловизор ЖК-361-РОЕ (рисунок 27).

Рисунок 27 – Тепловизор ЖК-361-РОЕ
