Федеральное государственное автономное  
образовательное учреждение  
высшего образования  
«СИБИРСКИЙ ФЕДЕРАЛЬНЫЙ УНИВЕРСИТЕТ»  
Политехнический институт  
Кафедра «Материаловедение и технологии обработки материалов»

## БАКАЛАВРСКАЯ РАБОТА

Исследование механизмов разрушения конструкционных и  
инструментальных сталей

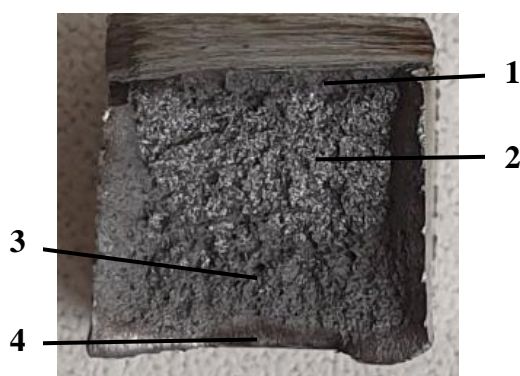
Рисунок 5 – Поверхность разрушения стали 40ХН, лист 1:  
*a* – макростроение,  $\times 4,5$  (1 – очаг разрушения; 2 – стабильный рост трещины; 3 – ускоренное развитие трещины; 4 – зона долома);  
*б* – сорбитная структура с наличием неоднородности;  
*в-г* – фрактограмма

Визуальный анализ образца (рис. 5, *a*) указывает на вязко-хрупкий характер разрушения. Отчетливо различимы: очаг разрушения под надрезом (обозначено цифрой 1); зона стабильного роста трещины (занимающая 50 % от площади излома, обозначено цифрой 2); зона ускоренного развития трещин (занимающая 45 % от площади излома, обозначено цифрой 3); зона долома (занимающая 5 % от площади излома, обозначено цифрой 4). На этом же рисунке под номером два присутствуют фасетки с зеркальным блеском. В периферийной части образуются губы среза.

Микроструктура имеет неоднородное строение, соответствующее сорбиту (рис. 5, *б*). Такая структура сформировалась в результате охлаждения от температур выше критических. Такая термическая обработка соответствует нормализации стали. Имеется значительная неоднородность микроструктуры в темных и светлых участках полосчатой структуры. Это связано с химической неоднородностью, которая возникла в процессе кристаллизации и дальнейшей пластической деформации стали.

Фрактографические исследования на электронном сканирующем микроскопе подтверждает, что отдельные участки разрушения имеют хрупкий вид (рис. 5, в-г).

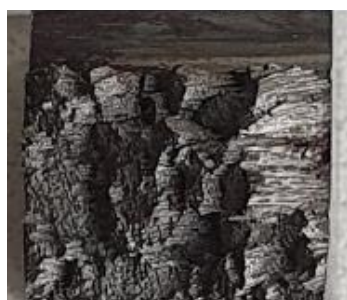
Рисунок 11 – Исследуемая поверхность стали 4Х5МФС: *а* – макроструктура,  $\times 4$ ;  
*б* – фрактограмма (микрорасслоения)

Образование рельефных участков связано с неоднородностью структуры металлов и сплавов (рис. 11, б) [7].

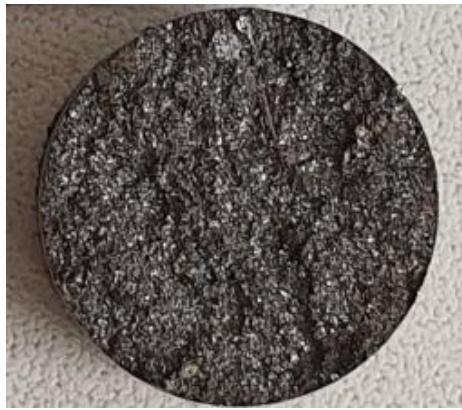
Рисунок 15 – Поверхность разрушения и структура чугуна ЧВГ45: *a* – макроструктура,  $\times 4$ ; *б* – микроструктура, (вермикулярный графит на перлитной основе.

Исследование механизма разрушения чугуна ЧВГ45 выполнялось на образце после испытания на временное сопротивление (рис. 15, а). Твердость в соответствии с ГОСТ 28394-89 составляла НВ 250.

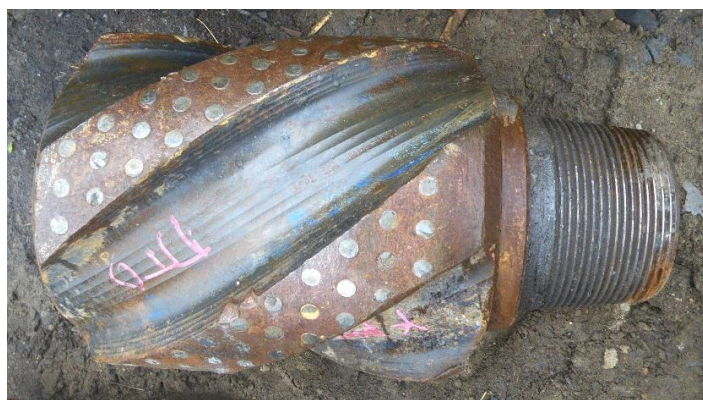
Рисунок 17 – Фрагмент калибратора после разрушения,  $\times 0,13$

На анализ был представлен фрагмент калибратора лопастного спирального диаметром 295,3 после разрушения трубы в муфтовой части (рис. 17).

Разрушение произошло по муфтовой части калибратора по предпоследней впадине резьбовой канавки по плоскости, перпендикулярной оси вращения. Поверхность разрушения за счет механического воздействия подвержена значительной пластической деформации. Это привело к полной утрате рельефа (рис. 18). Механизм разрушения можно охарактеризовать по нескольким признакам. Одним из признаков усталостного разрушения является ориентация поверхности

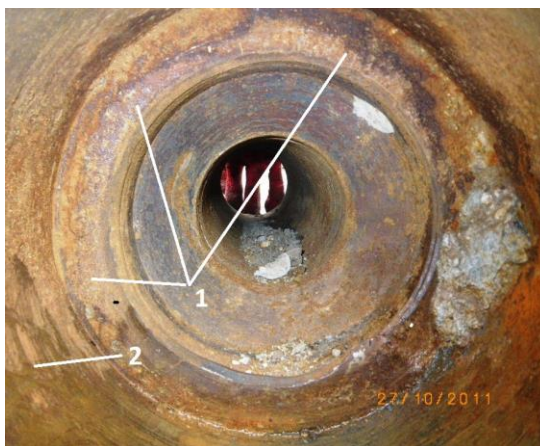
1 – поверхность разрушения вала; 2 – внутренняя поверхность корпуса калибратора

Рисунок 18 – Вид калибратора со стороны разрушения,  $\times 4,6$ . Поверхность разрушения со следами значительной пластической деформации

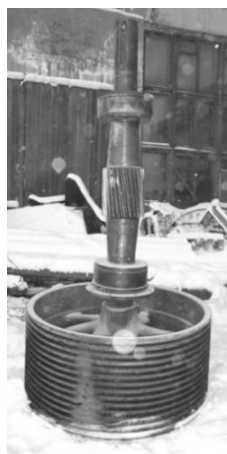
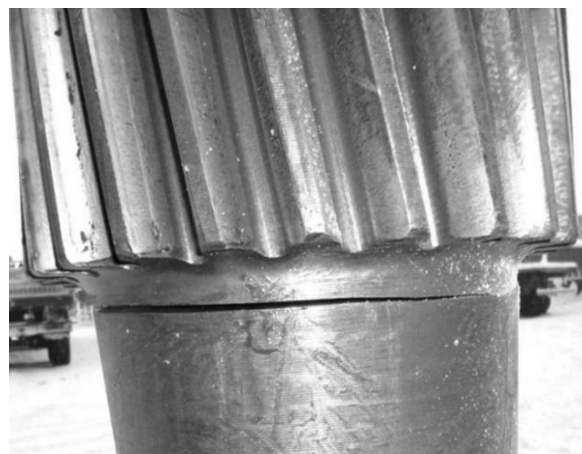
Рисунок 23 – Приводной вал гидравлического насоса: *а* – общий вид;  
*б* – трещина на валу

На валу отчетливо видна трещина, которая распространилась на значительную глубину перпендикулярно оси вала (рис. 23, б).
