ВЫПУСКНАЯ КВАЛИФИКАЦИОННАЯ РАБОТА

«Диагностика транспортно-технологических машин и комплексов на
предприятии ООО «Медведь Абакан» г. Абакан»

Цель работы: Проведение комплекса мероприятий, направленных на диагностирование легкового автомобиля марки Nissan Qashqai J11 2014 года выпуска.

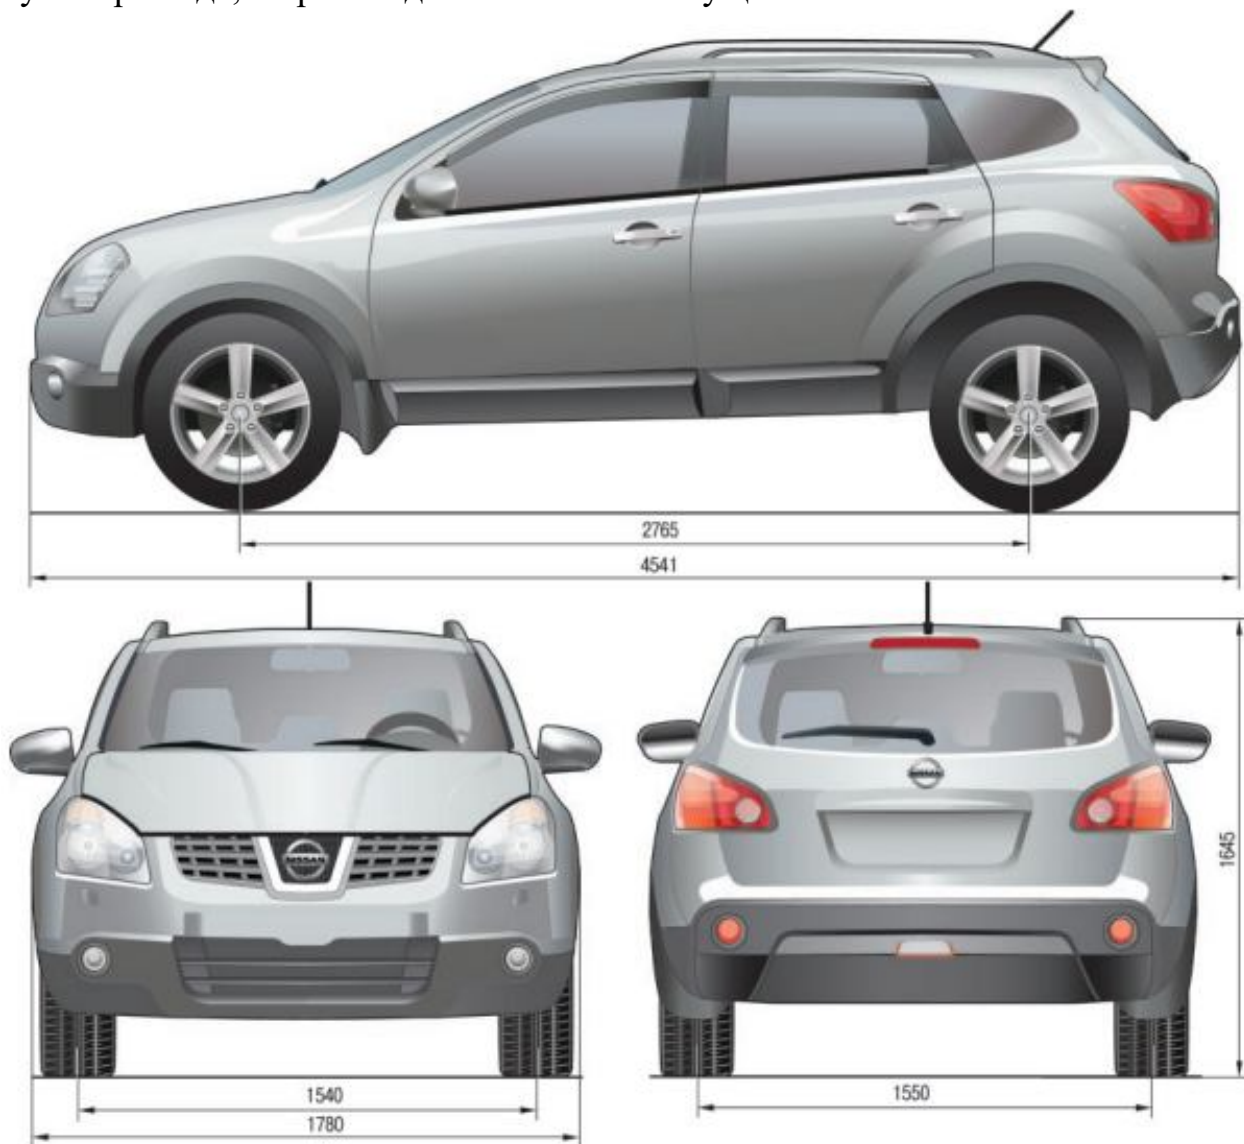
Рисунок 1.4 – Nissan Qashqai J11

Nissan Qashqai J11 – это второе поколение автомобилей японского бренда, впервые представленное в ноябре 2013 года (рисунок 1.4). Продажи автомобилей Qashqai 2 поколения стартовали в феврале 2014. Рестайлинг произошел спустя три года, а производство в России запущено весной 2015.

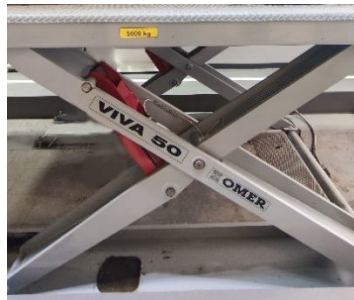
№	Наименование инструмента или оборудования	Модель (артикул)	Кол-во, шт.	Фото, оборудования, инструмента
1	Ножничный электрогидравлический подъемник	VIVA 50 OMER	1

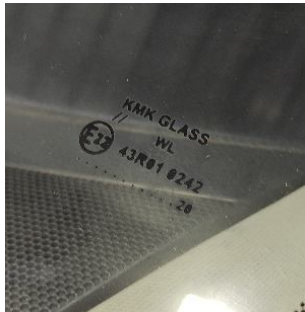
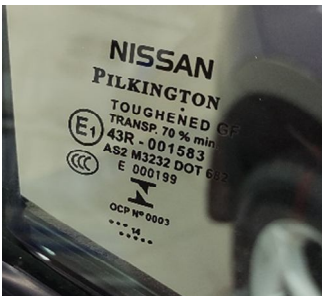
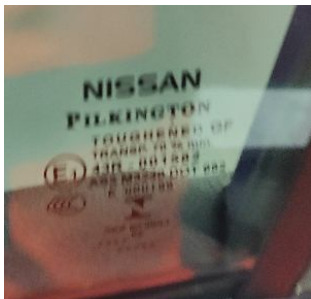
№	Наименование операции и особенности ее выполнения	Используемое оборудование, инструмент, канцелярия	Модель	Метод проверки	Проверяемый элемент	Обнаруженное несоответствие (повреждение), ошибка, сравнимые результаты	Примечание, рекомендации, комментарий		
3	Осмотр и проверка маркировки стекол на элемент замены	-	-	Визуально	Лобовое стекло	Обнаружено отличие маркировки лобового и заднего стекла, от боковых.	Было обнаружено отличие маркировки на лобовом и заднем стеклах		
					Правое переднее стекло				
					Правое заднее стекло				
					Левое переднее стекло				
					Левое заднее стекло				
Заднее стекло									
Фото операции, инструмента, оборудования, документа (есть в наличии)									
Лобовое стекло		Правое заднее стекло		Левое переднее стекло		Заднее стекло

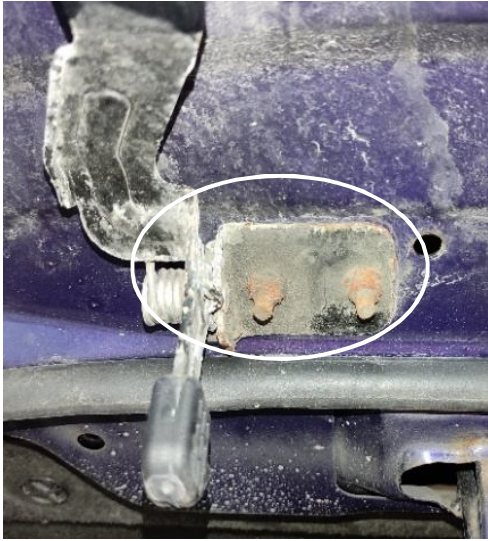
Осмотр автомобиля и поиск неисправностей									
4	Проверка на элемент проведение ремонтных работ в передней части автомобиля	-	-	Визуально	Крышка капота	Обнаружена коррозия, резьбового соединения крюка замка капота	Было произведено снятие замка капота

Обнаружена деформация капота	Капот после проведенного ремонта		
						Обнаружена повреждение лакокрасочного покрытия на гайках крепления капота	Было произведено снятие капота		
						Обнаружены сварочные работы на петле крепления опоры крышки капота	Были произведены сварочные работы по ремонту крепления опоры крышки капота

№	Наименование операции и особенности ее выполнения	Используемое оборудование, инструмент, канцелярия	Модель	Метод проверки	Проверяемый элемент	Обнаруженное несоответствие (повреждение), ошибка, сравниваемые результаты	Примечание, рекомендации, комментарий
Фото операции, инструмента, оборудования, документа (есть в наличии)							
Коррозия, резьбового соединения крюка замка капота		Деформация капота			Повреждение лакокрасочного покрытия на гайках	Сварочные работы по ремонту крепления опоры крышки капота

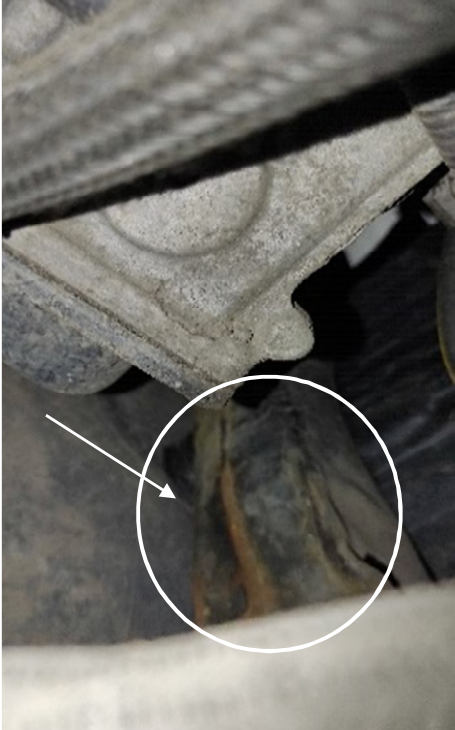
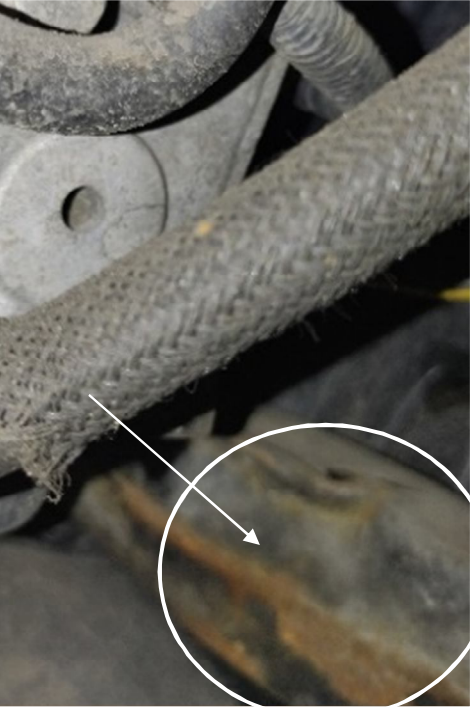
5	Проверка на элемент проведение ремонтных работ в передней части автомобиля	-	-	Визуально	Крепление воздухозаборника	Обнаружены ремонтные работы по восстановлению крепления	Производились ремонтные работы по восстановлению креплений, снятию кузовных элементов
					Крепление передних фар	Обнаружены ремонтные работы по восстановлению крепления	
					Болтовые соединения кузовных элементов	Обнаружены смещения кузовных элементов по болтовому соединению

№	Наименование операции и особенности ее выполнения	Используемое оборудование, инструмент, канцелярия	Модель	Метод проверки	Проверяемый элемент	Обнаруженное несоответствие (повреждение), ошибка, сравнимые результаты	Примечание, рекомендации, комментарий
Крепление воздухозаборника		Крепление передней левой фары		Болтовые соединения кузовных элементов

6	Поиск повреждений подкапотного пространства	-	-	Визуально	Подрамник передней подвески	Обнаружена деформация подрамника	Производились ремонтные работы по восстановлению геометрии подрамника, на фото видны складки и коррозия металла
Фото операции, инструмента, оборудования, документа (есть в наличии)							
Эскиз, фото целого элемента с указанием места обнаруженного повреждения				Эскиз, фото поврежденного элемента

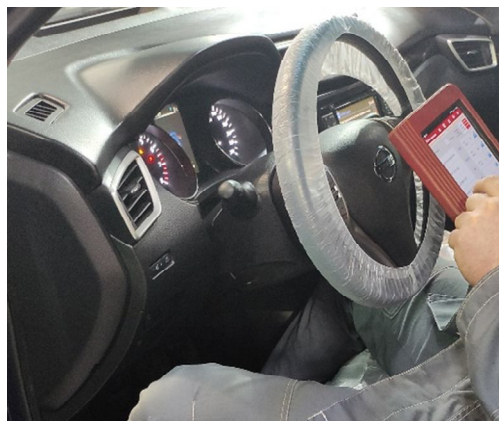
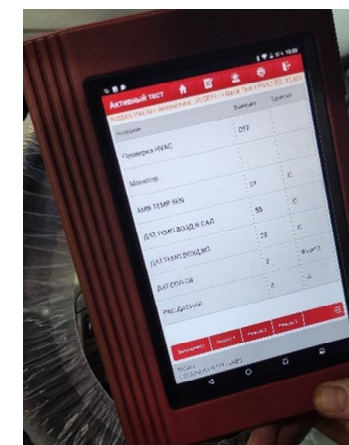
</div> <p data-bbox="461 1054 1906 1082">Диагностика автомобиля диагностическим оборудованием, осмотр салона автомобиля на наличие ремонтных работ, дефектов</p>							
7	Диагностика автомобиля, поиск ошибок	Сканер для автомобильной агностики	Launch X431 Pro3	Инструментальным методом	Электрооборудование автомобиля	Подушка безопасности 1 V0020-13 левая боковая подушка безопасности [ОБРЫВ] HVAC 2 (Heating Ventilation Air-Conditioning) B24A6-15 датчик температуры воздуха салона автомобиля [короткое замыкание цепи на подушке безопасности или обрыв]	-

№	Наименование операции и особенности ее выполнения	Используемое оборудование, инструмент, канцелярия	Модель	Метод проверки	Проверяемый элемент	Обнаруженное несоответствие (повреждение), ошибка, сравнимые результаты	Примечание, рекомендации, комментарий
						B24A9-11 датчик солнечного света [короткое замыкание цепи на 'массу'] P17F0-00 вибрация. CVT (Continuously Variable Transmission) (проверка коробки передач) U1300-01 Неисправность низкоскоростной шины CAN

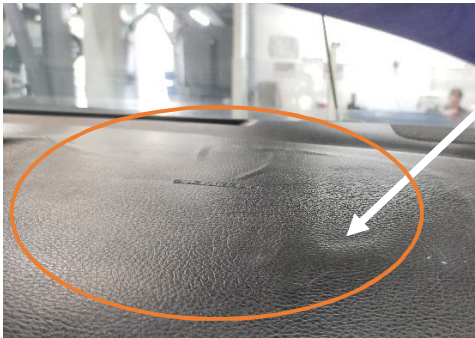
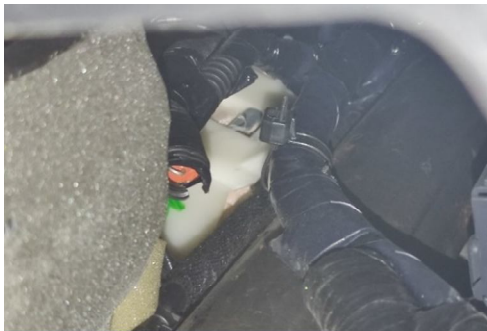
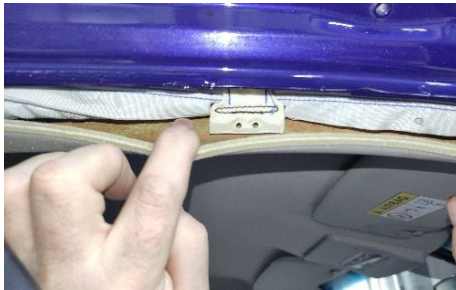
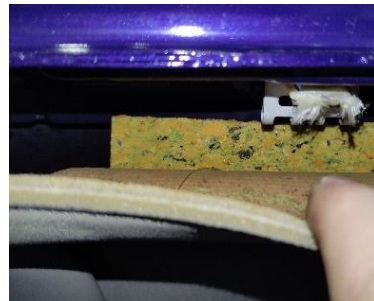
8	Проверка автомобиля на наличие подушек безопасности	-	-	Визуально	Правая фронтальная подушка безопасности	Замечено нарушение структуры пластика, обнаружен припаянный конденсатор под панелью	Подушка отсутствует со стороны водителя – шторка, и со стороны пассажира по панелью
					Левая фронтальная подушка безопасности	Подушка в наличии

№	Наименование операции и особенности ее выполнения	Используемое оборудование, инструмент, канцелярия	Модель	Метод проверки	Проверяемый элемент	Обнаруженное несоответствие (повреждение), ошибка, сравнимые результаты	Примечание, рекомендации, комментарий
					Правая шторка для защиты головы (расположена за обшивкой потолка между стойками авто)	Подушка в наличии	
					Левая шторка для защиты головы (расположена за обшивкой потолка между стойками авто)	Подушка отсутствует	
Фото операции, инструмента, оборудования, документа (есть в наличии)							
Правая фронтальная подушка безопасности					Правая шторка для защиты головы на месте (расположена за обшивкой потолка между стойками авто)	Левая шторка для защиты головы- отсутствует (расположена за обшивкой потолка между стойками авто)	
Повреждение покрытия на панели		Фронтальная подушка под панелью, с конденсатором

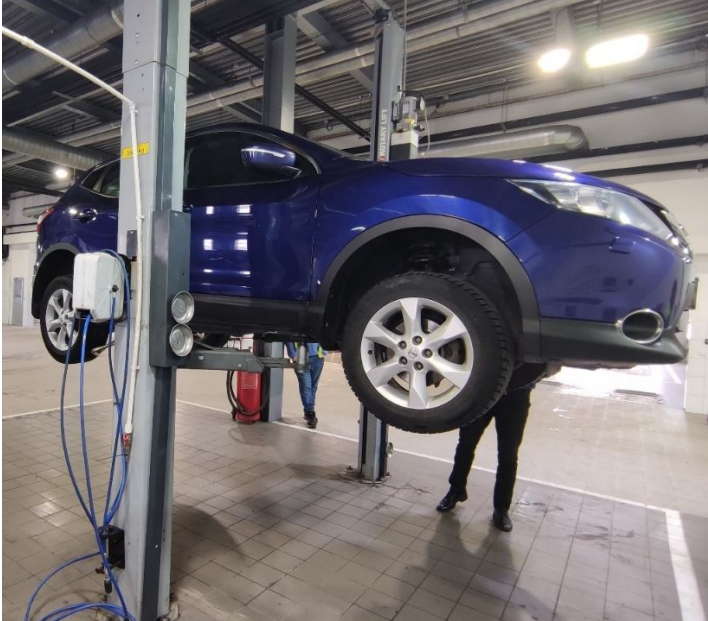
10	Осмотр автомобиля, поиск неисправностей, несоответствий	-	-	Визуально	<p>Радиатор охлаждающей жидкости</p> <p>Передние ступицы</p> <p>Задние ступицы</p> <p>Защита двигателя</p>	<p>Радиатор залит маслом,</p> <p>Правая ступица под болтовое крепление колеса, что соответствует технической документации</p> <p>Левая ступица под крепление колеса гайками, что не соответствует технической документации</p> <p>Правая, левая ступицы под болтовое крепление колеса, что соответствует технической документации</p> <p>Обнаружены следы ремонта- пайки пластика по всей</p>	<p>Производились ремонтные работы по замене правой ступицы на ступицу от другой модели автомобиля</p>

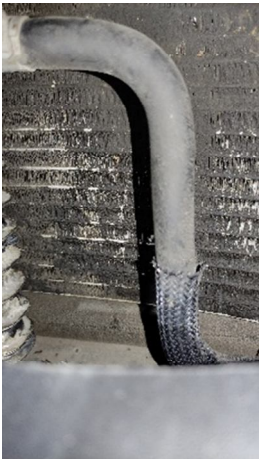
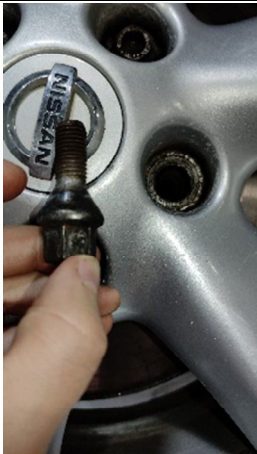
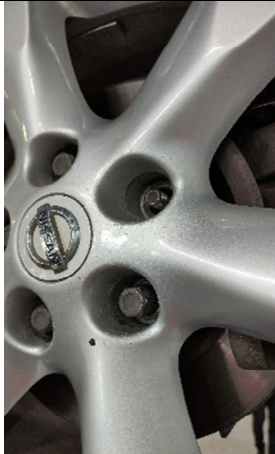
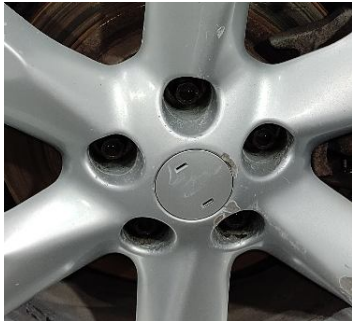
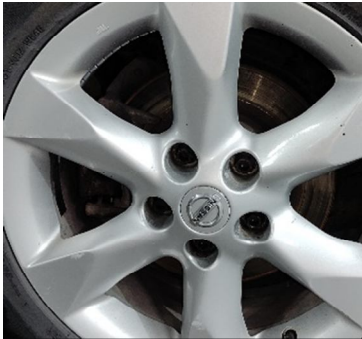
Левая ступица		Правая ступица		Левая ступица	Правая ступица

№	Наименование операции и особенности ее выполнения	Используемое оборудование, инструмент, канцелярия	Модель	Метод проверки	Проверяемый элемент	Обнаруженное несоответствие (повреждение), ошибка, сравнимые результаты	Примечание, рекомендации, комментарий
						площади крепления защиты	
Радиатор охлаждающей жидкости		Передние ступицы			Задние ступицы
